# Tilstandsrapport

Enebolig

Lifjordveien 42, 8430 MYRE

Befaringsdato: 19.03.2025

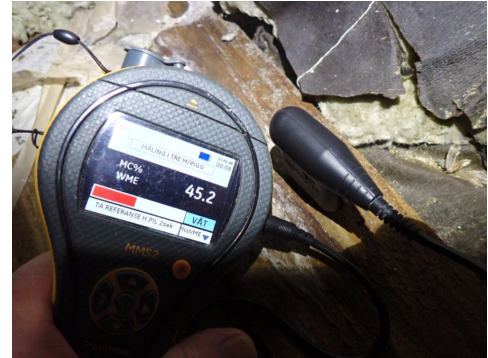
Fuktmålinger viser generelt høyt fuktnivå, fra ca 15 % RF og oppover (normalt uttørket materiale bør ligge på 8-10 %).

Fuktskjolder langs overkant av sperrer flere plasser. Fuktskjolder også stedvis på asfaltplater i røst.

Ved pipa ble det registrert synlig fukt på gulvbord (over 45 % RF), men ingen synlig skade i undertak. Det ble registrert fritt vann i folder i undertak ved pipa.

Fuktmåling i gulvbord ved pipa

Kostnad er satt kun for en utvendig kontroll, ikke for eventuelle utbedringer.

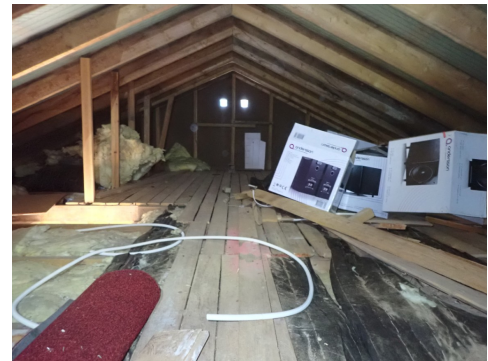
Fra kvist

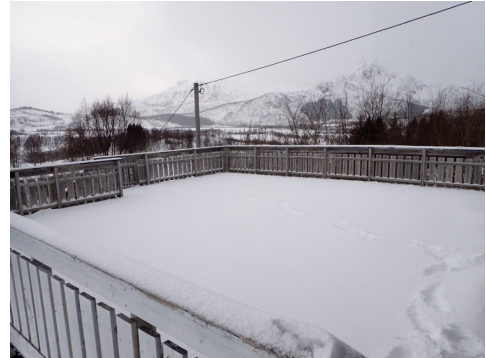
- Balkonger/terrasse er snødekt og derfor ikke nærmere vurdert.
- Rekkverket er for lavt i forhold til dagens krav til rekkverkshøyder.
- Det er påvist andre avvik:

Veranda over carport

Sig i terreng/fundament bør utbedres. Kostnader er utfordrende å sette, da grunnforhold ikke er kjent. Det kan heller ikke utelukkes at areal på veranda må minskes (del mot sør av veranda/carport fjernes). Rekkverk skal ha en høyde på 1,0 m.

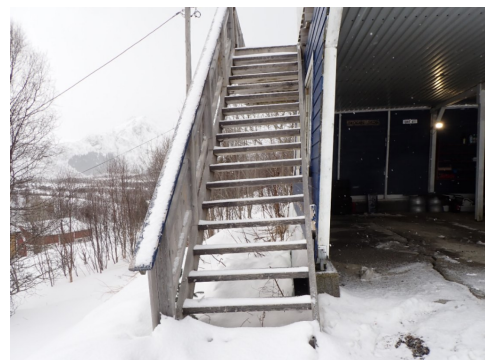
Trappen heller sideveis, pga sig i terrenget. Avviket ligger ikke i trappen, men terrenget under.

Trapp mot sør

I forbindelse med disse tiltakene kan det ikke utelukkes at trappen må rives.

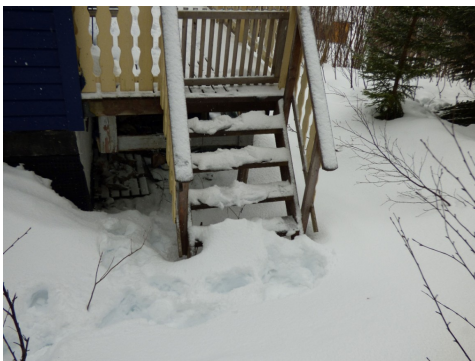
Trapp mot nord

For å tilfredsstille dagens krav bør rekkverket heves til 90 cm. Dette må imidlertid betegnes som et lite vesentlig avvik.

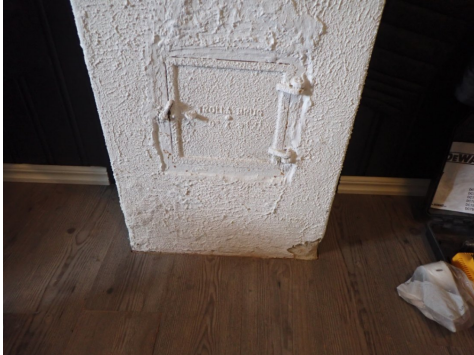
Sotluke i u.etg, mangler ubrennbar plate under
