# Tilstandsrapport

Risikovurdering for Anticimex boligselgerforsikring

Dyrefaret 9  
1615 FREDRIKSTAD  
Gnr./Bnr.: 213/348  
Fredrikstad kommune

Befaringsdato: 19.03.2025

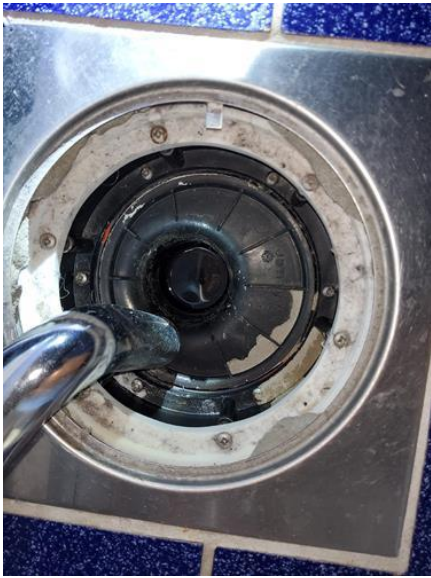
| | | Membran, tettesjikt og overgang til sluk. | | Sluket er ikke inspisert grunnet plassering av dusjkabinett. Tettesjiktet har en alder som tilsier at restlevetiden er usikker. Rommets lekkasjesikkerhet kan derfor ikke verifiseres. |

Membran, tettesjikt og overgang til sluk. - [Sluk i bad 2. etg.]

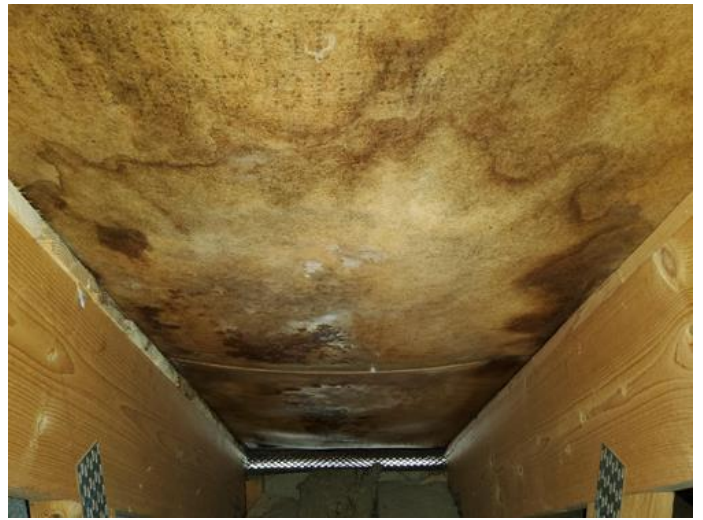
Det er registrert fuktmerker i større omfang i undertaket over ventilasjonsaggregat. Sannsynlig årsak er kondens. Ytterligere undersøkelser og tiltak anbefales.

Overflater vegger/undertak - [Undertak over ventilasjonsaggregat på kaldtloft. ]

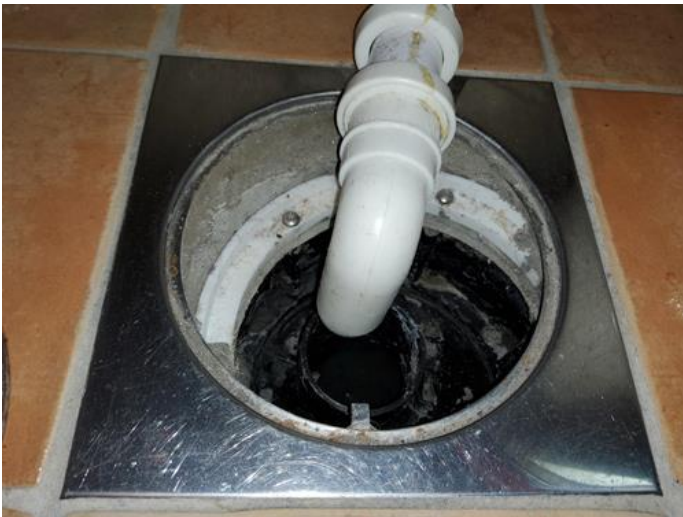
| | Membran, tettesjikt og overgang til sluk. | Tettesjiktet har en alder som tilsier at restlevetiden er usikker. Rommets lekkasjesikkerhet kan derfor ikke verifiseres. |

Membran, tettesjikt og overgang til sluk. - [Sluk i vaskerom. ]

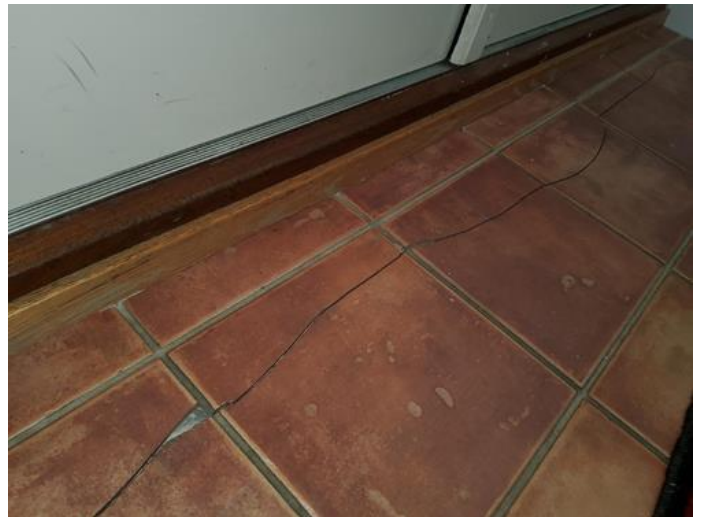
| | TG 2 | Overflater gulv | <p>Parkettgulv bærer generelt preg av slitasje.<br/>Det er registrert omfattende knirk i stue og gang. Nøyaktig årsak er ikke kjent.</p> <p>Det er registrert sprekker i gulvflis ved entrédør. Dette kan skyldes bevegelse i konstruksjonen. Eier opplyser om at forholdet har vært tilsynelatende stabilt over lang tid.<br/>Tiltak bør påregnes.</p> |

Overflater gulv - [Gulv i entré ]

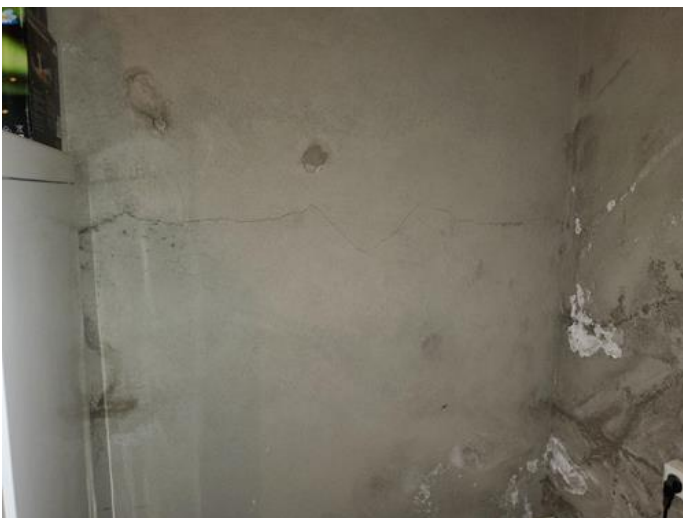
| | Overflater vegger | Det er registrert mineralutslag på vegg i teknisk rom. Dette indikerer fuktvandring i konstruksjonen. Mulig årsak kan være svikt i drenering/fuktsikring av grunnmuren.<br><br>Det er registrert riss/sprekker på veggflater i teknisk rom. Nøyaktig årsak er ikke kjent. Regelmessig ettersyn anbefales. |

| <b>TG 2</b> | Grunnmur | Det er registrert stedvise riss/sprekker i grunnmuren fra innvendig side i teknisk rom. Årsak kan være setninger eller jordtrykk. Regelmessig ettersyn anbefales slik at tiltak kan iverksettes ved behov. |

Kommentar - [Riss/sprekk i teknisk rom.]
