# Tilstandsrapport

Tomannsbolig

Husebøhagen 28 B, 4083 HUNDVÅG

Rapportdato: 06.04.2025

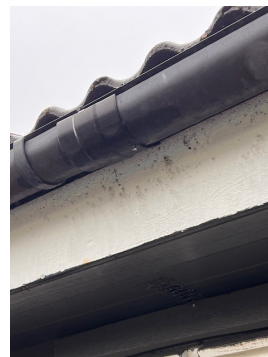
- Det mangler snøfangere på hele eller deler av taket, men det var ikke krav om dette på byggemeldingstidspunktet.
- Takrenner har punktvis lekkasjer.

Lekkasje i renne skjøt.

Det må regnes med utbedring av lekkasje i renne skjøt på hageside

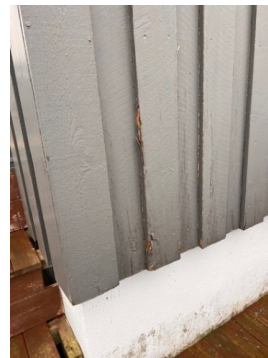
- Det er påvist spredte råteskader i bordkledningen.

Råteskader i kledning.

- Råteskadet trekledning må skiftes ut.

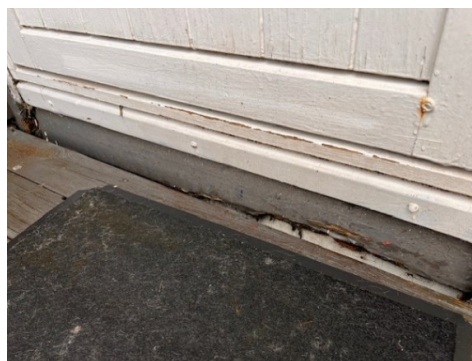
Råteskader i kledning under balkong dør og langs terrasse.

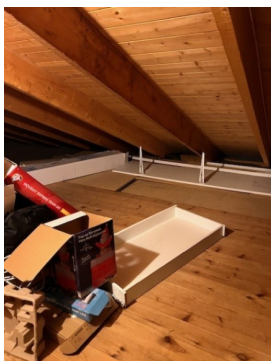
Kott i loft.

- Lufting/ventilering bør forbedres.

Det anbefales ytterligere kontroll av tak konstruksjon som er isolert i nyere tid enn byggeår.

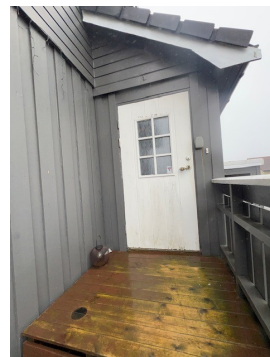
Dører har normal elde og slitasje på overflater, pakninger og beslag.  
Hovedinngangsdør har fuktskade utvendig på dørblad.

Slitasje/Fuktskader på hovedinngangsdør

Med tanke på dørenes faktiske alder må jevnlig vedlikehold regnes med og utskiftninger foretas på kort sikt.

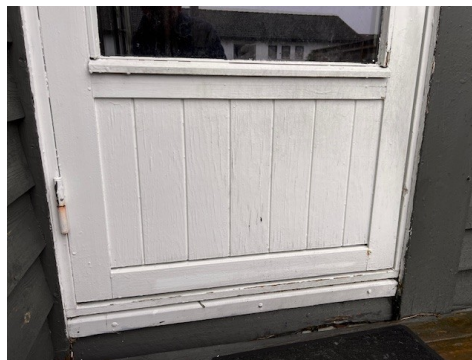
Fuktskader i balkong dør

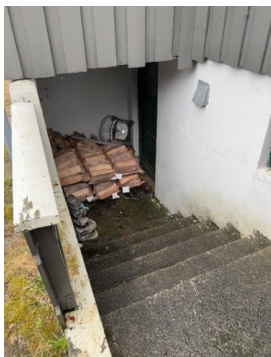
Kjellertrapp mangler håndløper på sider trapp.

Rekkverk/håndløper er sentral i forhold til sikkerhetsforanstaltninger mot fallulykker og det anbefales derfor tiltak slik at nødvendig / tilfredsstillende rekkverk/håndløper etableres.

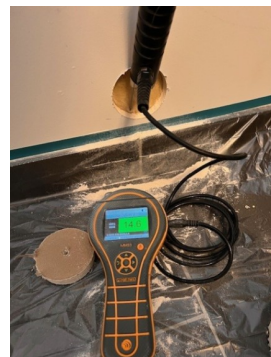
Hulltaking er foretatt uten å påvise unormale forhold. Hulltaking er foretatt ved/i Vaskerom. Fuktkvotemåling (vekt%) i konstruksjonen ble målt til 14,6.

Fuktmåling i vegg mot på foret grunnmur som ligger mot terreng.

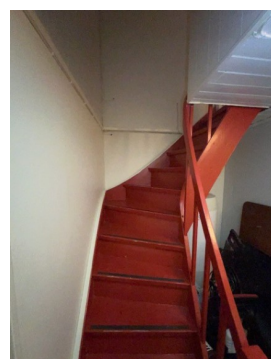
Trapp mangler håndløper på vegg.

- Håndløper må monteres på vegg for å tilfredsstille krav på byggetidspunktet.

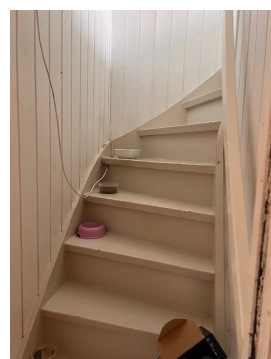
Trapp mangler håndløper på vegg.

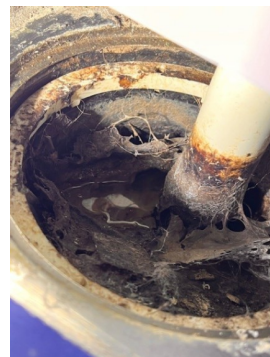
Ved kontroll av overflater avdekkes det noe bom i gulvfliser.  
Sluk er sjekket, sluk er nyere enn byggeår. Klemring ligger løst i sluk og membran er ikke synlig i sluk.  
Membran på vegger i våtsoner er ukjent.  
Lokalt fall i dusjsone.  
Vask og toalett fungerer som en kan forvente.  
Det var ingen visuelle tegn til fuktskader eller indikert avvikende fukt ved søk i rom.

- Det må gjøres nærmere undersøkelser.
- Sluket må utbedres eller skiftes.

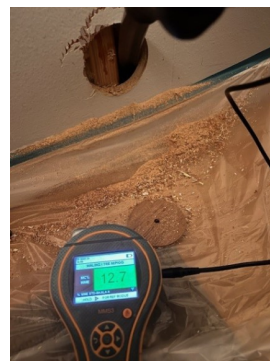
Hulltaking er foretatt uten å påvise unormale forhold. Hulltaking er foretatt ved/i Kjellerstue. Fuktkvotemåling (vekt%) i konstruksjonen ble målt til 12,7.

Fuktmåling i vegg mot våtzone.

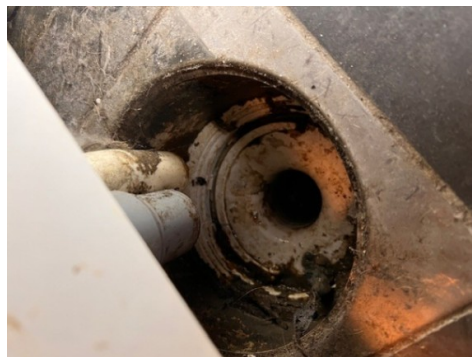
Ved kontroll av overflater er det ikke symptomer på svikt i konstruksjon.  
Sluk er sjekket, sluk er nyere enn byggeår. Membran kan ikke påvises i sluk.  
Det var ingen visuelle tegn til fuktskader eller indikert avvikende fukt ved søk i rom.

- Det må gjøres nærmere undersøkelser.

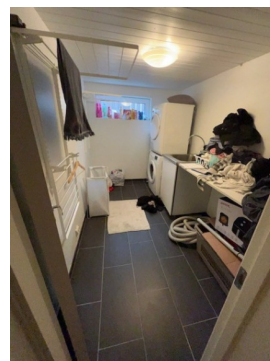
Vaskerom uten ventilering.

- Mekanisk avtrekk og tilluft må etableres.

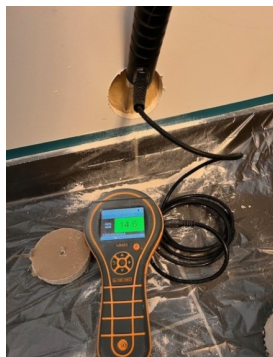
Hulltaking er foretatt uten å påvise unormale forhold. Hulltaking er foretatt ved/i Vaskerom. Fuktvotemåling (vekt%) i konstruksjonen ble målt til 14,6

Fuktmåling i vegg mot våtsone.

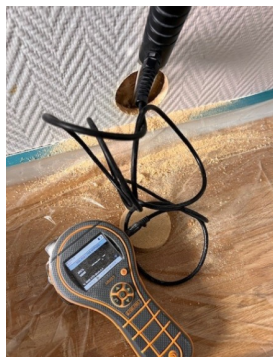
Hulltaking er foretatt uten å påvise unormale forhold. Hulltaking er foretatt ved/i soverom. Fuktkvotemåling (vekt%) i konstruksjonen ble målt til 0.

Fuktmåling i vegg mot våtsone.

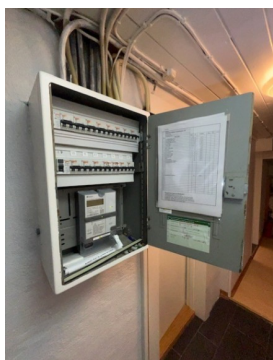
El skap

**Ja** Det anbefales utvidet el-kontroll av anlegget fordi det ikke foreligger samsvarserklæring på arbeider utført i nyere tid etter 1999, samt manglende dokumentasjon på el kontroll de siste 5-10 årene.
