# Tilstandsrapport

Risikovurdering for Anticimex boligselgerforsikring

Dorthes vei 6 A  
0287 OSLO  
Gnr./Bnr.: 2/998  
Oslo kommune

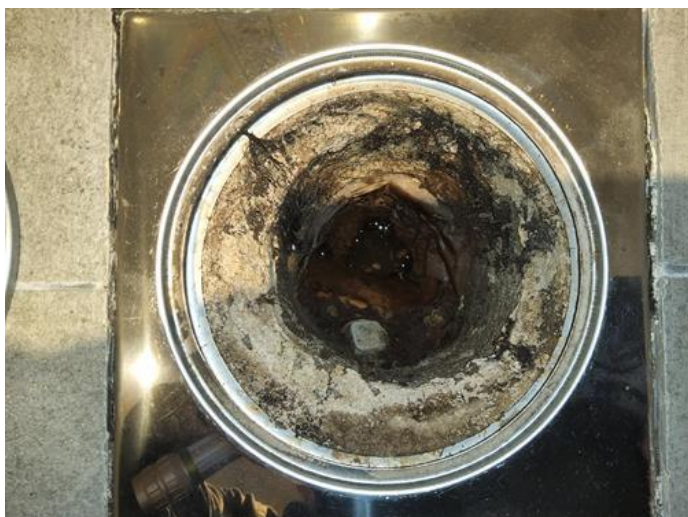
Membran, tettesjikt og overgang til sluk. - [Sluk på baderom i underetasje]

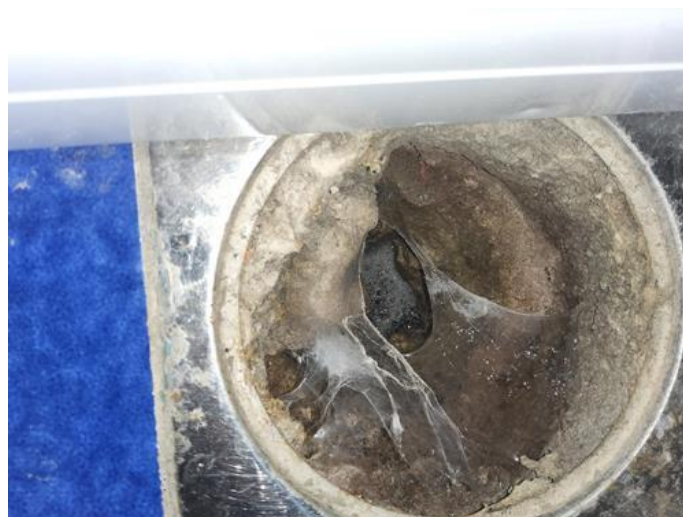
Kommentar - [Sluk på vaskerom]

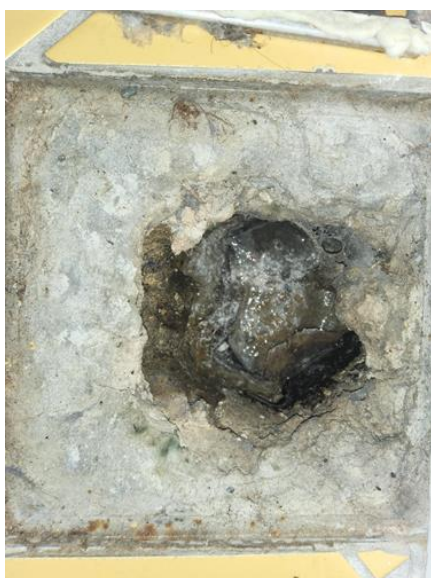
Membran, tettesjikt og overgang til sluk. - [Sluk på baderom i 1.etasje]

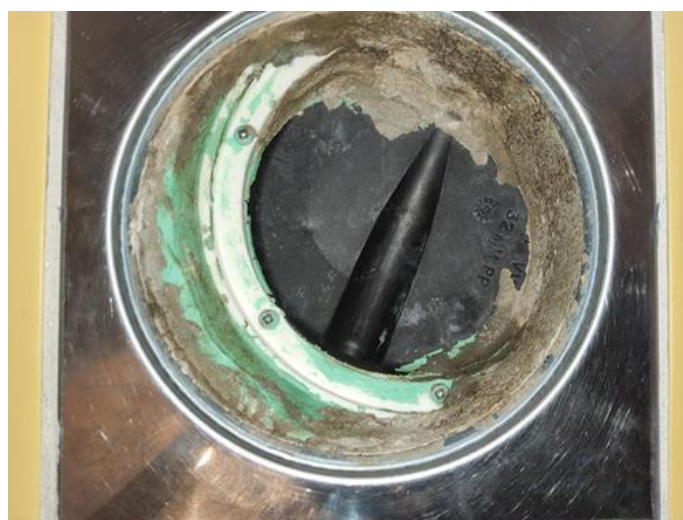
Membran, tettesjikt og overgang til sluk. - [Hjelpesluk i dusj på baderom i 1.etasje]
