# Tilstandsrapport

Enebolig

Sigerfjordveien 302, 8406 SORTLAND

Befaringsdato: 19.06.2025

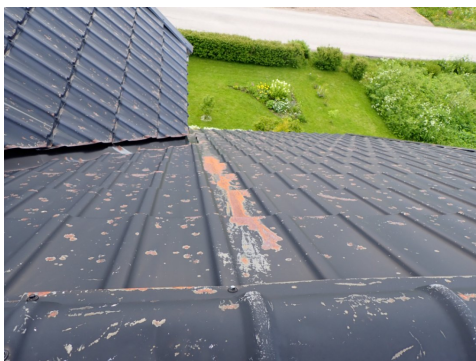
Det er en god del rust på takplater på "hovedtaket". På tilbygg mot nordøst er det begynnende rust nederst på taket, samt litt på skruer. En del slitasje i vindskier, begynnende råte nederst mot vest.

Slitasje/rust i takplater

Taktekket holder nok i flere år, men rusten bør behandles (taktekket smøres).

Kostnad er for behandling av taktekke, samt bytting av vindskibord.

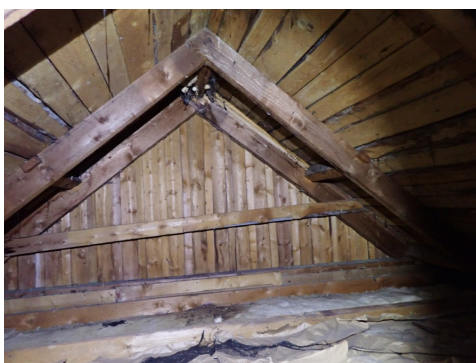
Fra kvisten

En god del fuktskjolder i undertak. Dette kan være fra før taktekket ble byttet i 1984. Det ble ikke observert fukt.

Den noe forhøyede fuktverdien skyldes nok varm luft fra etasjene under, som kondenserer på kvisten (manglende isolasjon og lufting).

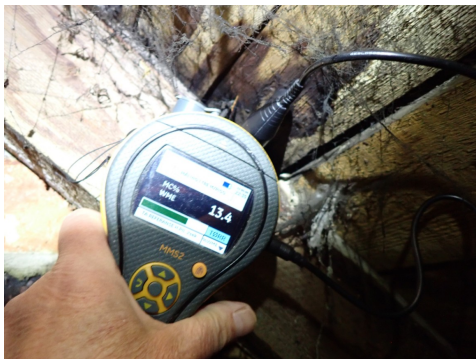
Fuktmåling

Fuktmålinger viser verdier fra 10 til 14 % RF. Normalen for uttørket materiale ligger på 8 % eller mindre. Målingen ligger uansett innenfor det som regnes som "tørt".

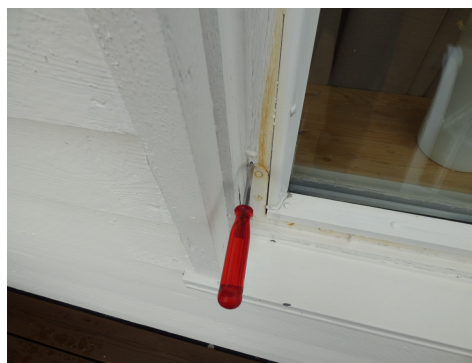
- Det er påvist noen glassruter som er punktert eller sprukne.
- Det er påvist vinduer med fukt/råteskader.

Noe oppsprekking i utforing til vindu i stue mot nordvest. Noe flassing på vinduer i stue mot sørvest.

Råte i vindu mot sørvest

- Vinduer med punkterte/sprukne glass må påregnes skiftes ut, enten hele vinduet eller kun selve glassene.
- Vinduer med råteskader må erstattes med nye.
- Andre tiltak:

Omramminger bør generelt gås over og utbedres.

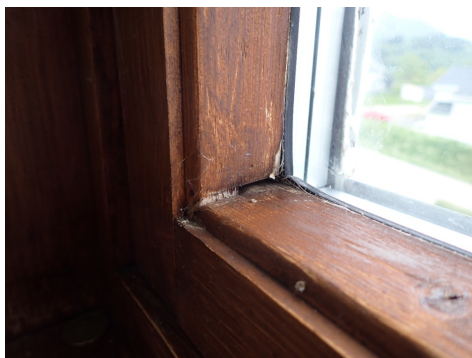
- Det er påvist at enkelte vinduer er vanskelig å åpne/lukke.
- Det er påvist noen glassruter som er punktert eller sprukne.
- Det er påvist vinduer med fukt/råteskader.

Nedre del av vindu løsner/siger

Minimum 3 vinduer bør byttes, men det kan ikke utelukkes at flere må tas de nærmeste årene.

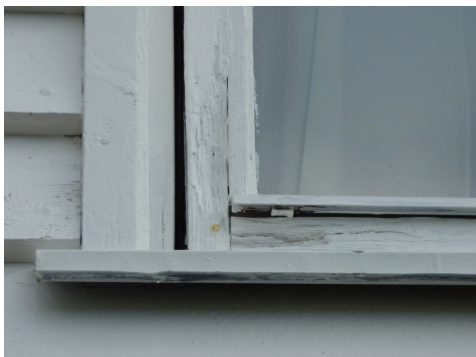
Utvendige råteskader på stort vindu mot nordvest. Dette vinduet er også punktert.

Utvendig råte i vindu mot vest

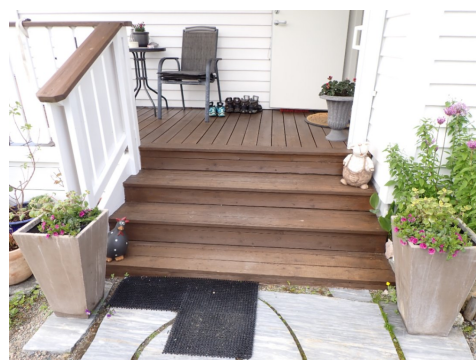
Trapp til inngangsparti

Det er kun rekkverk på ene siden, men det er såpass kort ned til bakken at dette ikke regnes som et alvorlig avvik.

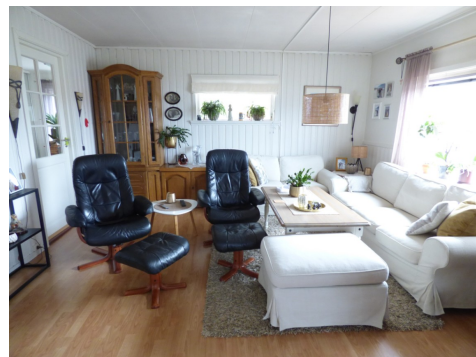
Del av stua

Skader i belegg på kjøkkenet, glipper i skjøt og noe manglende finish ved overganger.

En del merker i vegg/tak i VF etter eldre ledninger. Mindre oppsprekking mellom taklist/tak i samme rom. Merker etter stifter (plate foran ovn) i stua.

De fleste avvikene er av en slik karakter at det bør tas ifm en fremtidig oppussing.

Belegg på kjøkkenet bør også byttes, men dette bør i så fall ses i sammenheng med en eventuell bytting av kjøkkeninnredning.

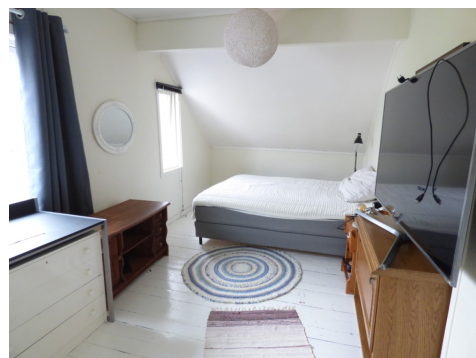
Soverom mot øst

De fleste rom har større og mindre skader i veggoverflater.

Oppsprekking mellom taklist/tak (malerpapp) flere plasser. Stedvis noe flassing i tak.

Hele etasjen står foran en oppgradering. Det er ikke slik at alle rommene må tas umiddelbart, men det er såpass med avvik/slitasje at en oppussing må betegnes som nødvendig.

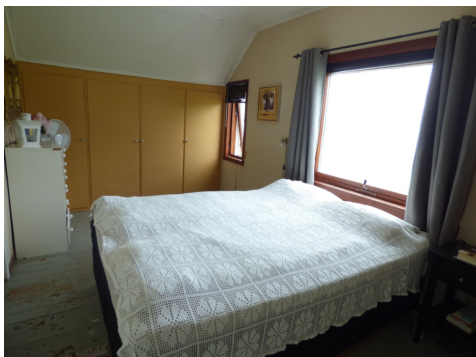
Soverom mot vest

Mindre skader og enkelte hull i belegg i gangen. Noe slitasje i maling i rom med tregulv. Merke etter plate under tidligere ovn på soverom mot vest.

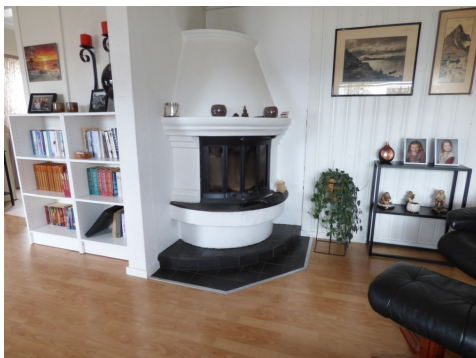
Peis i stua

Flis under denne ovnen løsner/er skadet.

All innkledning av pipa bør fjernes.

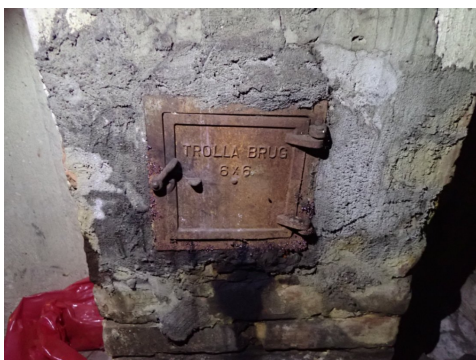
Sotluke i kjeller

Noe rust på sotluka. Manglende pipehatt kan være del av forklaringen.

Noe oppsprekking i puss/betong rundt sotluka.

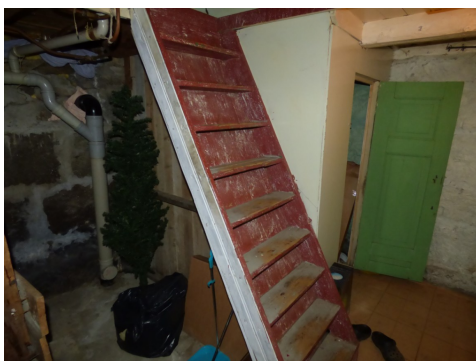
Bratt, smal trapp/leder fra 1.etg til kjeller.

- Håndløper bør monteres, men det var ikke krav på byggetidspunktet.
- Rekkverk må monteres for å lukke avviket.

Montering av rekkverk vil i alle fall øke sikkerheten.

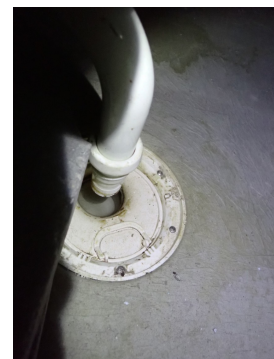
- Når sluket har begrenset tilgang, er det vanskelig å rengjøre sluket og å inspisere den for å oppdage skader i membranen/fuger rundt sluket, som er avgjørende for å forhindre lekkasjer.
- Overvåk tilstanden jevnlig. For å få tilstandsgrad 0 eller 1 må tettesjiktet skiftes ut, men tidspunktet for når dette er nødvendig er vanskelig å si noe om.
- Det er viktig å merke seg at levetiden til en membran varierer basert på kvalitet, installasjon og bruk. Eldre membraner kan bli sprø og sprekke opp, noe som fører til at de mister sin vanntettende funksjon. Dette kan resultere i vannlekkasjer gjennom vegger og gulv og fuktskader.

Sluk under badekar, begrenset tilkomst

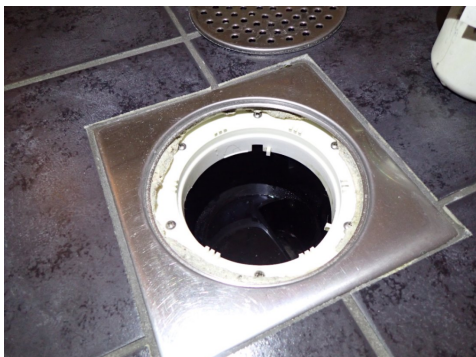
Det er ca 1,5 cm fall fra dør til sluk inne i dusjnisen. Det er også slepelist av gummi under døra til dusjnisen, som ved en lekkasje vil kunne bremse vann fra å renne til sluk.

Sluk i dusjnise

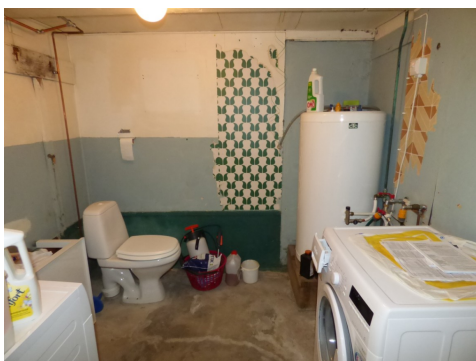
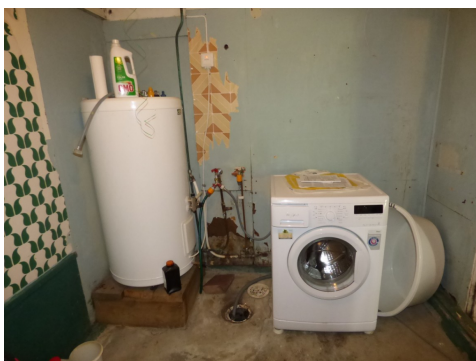
Vaskekjeller

Dette er et gammelt vaskerom (vaskekjeller). Eier hadde planer om å flytte vaskerom til 1.etg, men dette er ikke gjennomført. Rommet må oppgraderes betydelig for å komme til dagens standard. Ut fra fukt i gulv er det ikke sikkert at dette lar seg gjøre. Liten takhøyde legger også visse begrensninger. En viss standardheving burde være uproblematisk.

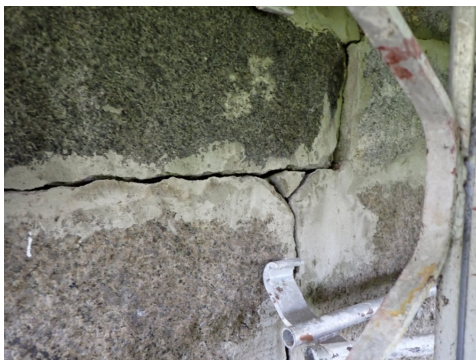
Sprekker i steinmur

Sprekker/"fuger" i steinmur kan selvfølgelig utbedres ved at gammel betong fjernes og ny legges i.  
Det samme gjelder for så vidt sprekker i ringmur. For ringmuren er dette ingen fullgod løsning, men det vil hjelpe litt.  
Resterende sprekker/skader bør også utbedres lokalt.

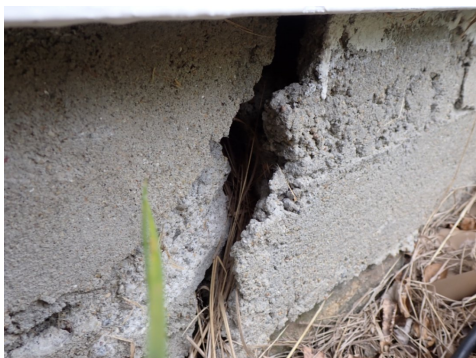
Sprekker i ringmur under tilbygget

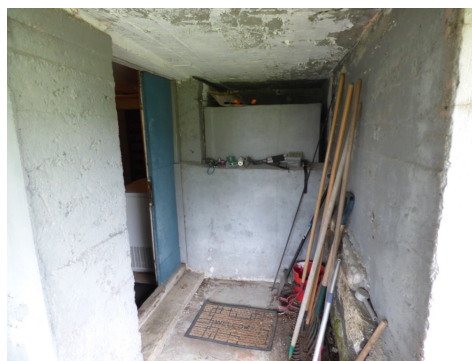
Innstøpt oljetank i glassfiber

Selv om tanken ikke fysisk er gravd ned, bør det vurderes å fjerne tanken. Dette vil etter all sannsynlighet medføre kostnader ut over selve fjerningen.
