Meglerfirma	Eiendomsmegler Nord AS	Oppdragsnr.	85250002
Adresse	Ankerveien 4		
Postnr.	8208	Sted	FAUSKE
Er det dødsbo?	<input checked="" type="checkbox"/> Nei <input type="checkbox"/> Ja	Avdødes navn	
Salg ved fullmakt?	<input checked="" type="checkbox"/> Nei <input type="checkbox"/> Ja	Navn hjemmelshaver	
Når kjøpte du boligen?	2019	Hvor lenge har du bodd i boligen?	6 år 0 mnd
I hvilket selskap har du (evt. sameiet/brl/aksjelaget) tegnet bygningsforsikring?		Har du bodd i boligen siste 12 mnd?	<input type="checkbox"/> Nei <input checked="" type="checkbox"/> Ja
Selger 1 Fornavn	Violaine Suzy Mary Angélique	Etternavn	Lea
Selger 2 Fornavn	Jørgen Kaasen	Etternavn	Engen

Befaringsdato: 31.03.2025

# Tilstandsrapport

## ENE BOLIG

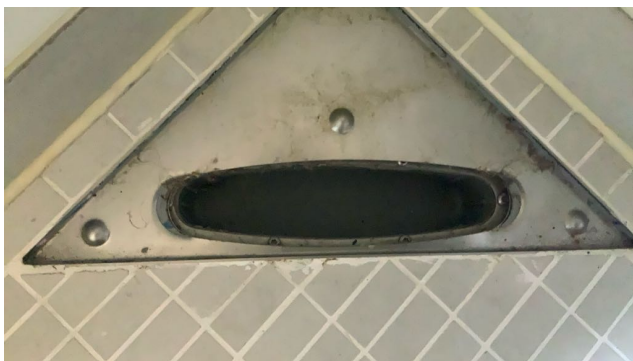
## ! TG 1 Sluk, membran og tettesjikt

Det er nyere stålsluk og smøremembran med dokumentert utførelse.

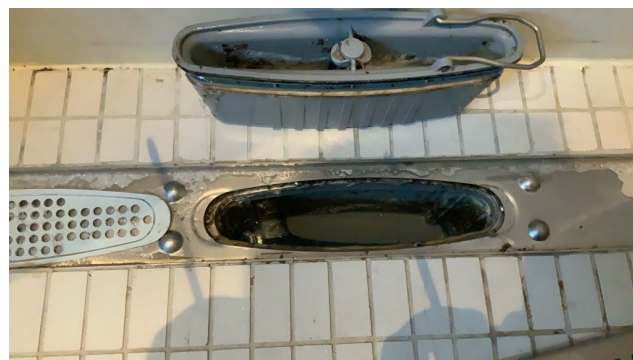
### Vurdering av avvik:

- Det er påvist at høydeforskjell fra topp slukrist til gulv/synlig topp membran ved dørterskel er mindre enn 25 mm.
- Det er påvist at noen fliser har bom (hulrom under).
- Det er påvist avvik i fallforhold til sluk i forhold til krav i forskrift på byggetidspunktet.

- Rommet er et våtrom hvor det ved etablering var krav om "uavhengig kontroll", men det foreligger ingen dokumentasjon på at det er utført "uavhengig kontroll".
- Det er avvik:
