Tilstandsrapport

Fritidsbolig

Vråliosvegen 796, 3853 VRÅDAL

Befaringsdato: 15.03.2024

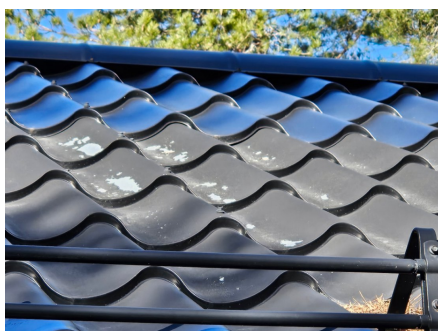
Noe malings flassing på taket.

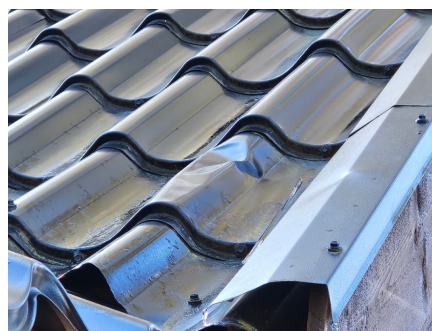
Liten bulk i taket

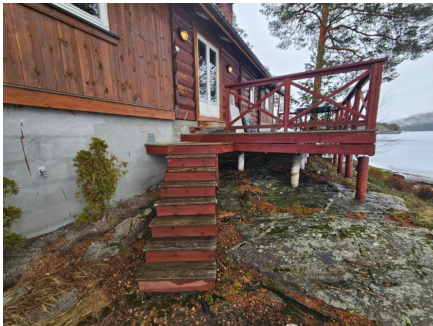
Trappen mangler rekkverk

- Rekkverk må monteres for å lukke avviket.
