# Tilstandsrapport

Hytte

Beiarfjellveien 761, 8110 MOLDJORD

Befaringsdato: 26.06.2024

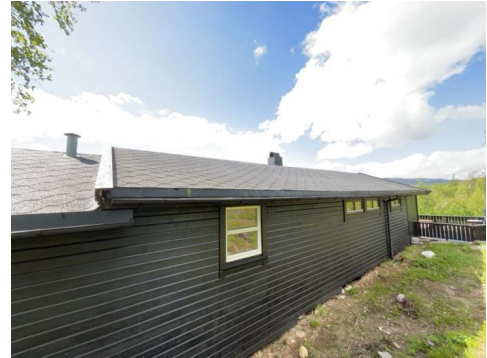
**Vurdering av avvik:**  
• Mer enn halvparten av forventet brukstid er passert på taktekingen.  
Halve brukstiden har så vidt passert. Normal brukstid på pappshingel er inn til 30 år.

Taktekke med pappshingel.

Det er ikke behov for andre tiltak enn normalt vedlikehold.

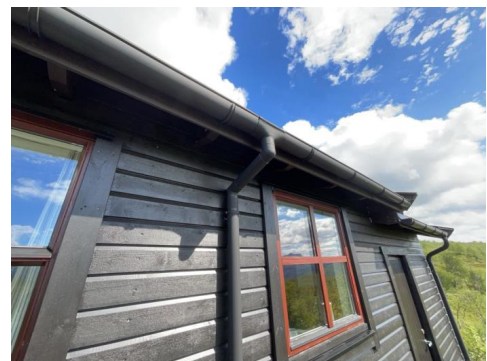
Takrenner og nedløp i stål.

- Stigetrinn for feier må monteres.
- Overvåk tilstanden jevnlig. For å få tilstandsgrad 0 eller 1 må beslag/renner/nedløp skiftes ut, men tidspunktet for når dette er nødvendig er vanskelig å si noe om.

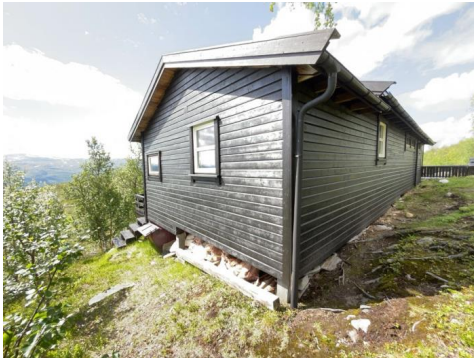
Utvendig liggende bordkledning fra 2021/2022 på 3 av ytterveggene.

Det er kun behov for normalt vedlikehold. Utbedring av luftingen i nedkant av bordkledningen kan vurderes, men det har i dette tilfellet, liten eller ingen konsekvens at luftingen er redusert. Ellers så bordkledningen som er lagt ny i god stand, men den delen av veggene ved inngangspartiet som ikke har ny kledning, er det behov for vanlig vedlikehold.

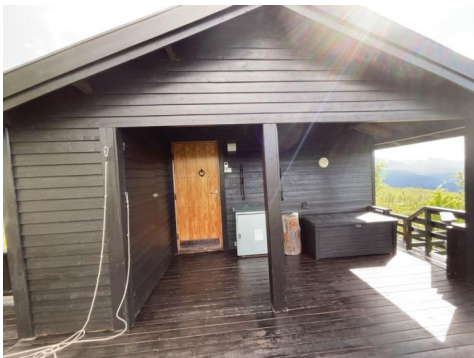
Kledningen ved inngangspartiet er av eldre dato, men i bra stand.

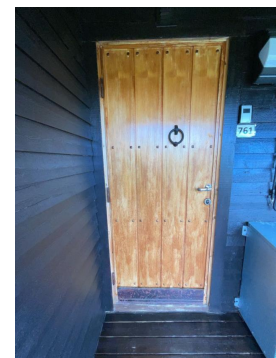
Ytterdøren

- Det er påvist avvik rundt innsettsdetaljer.

Det er behov for normalt vedlikehold, og montering av beslag over og under dørene unntatt boddøren, bør vurderes.

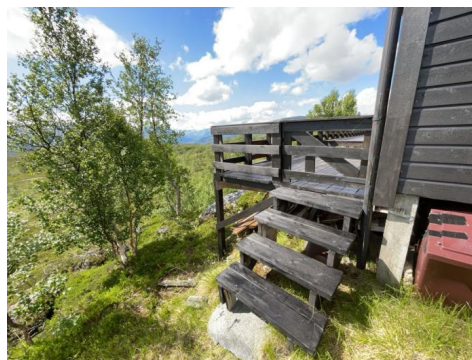
Tretrapp fra balkongen på østsiden.

- Rekkverk må monteres for å lukke avviket.

**Kostnadsestimat: Under 10 000**

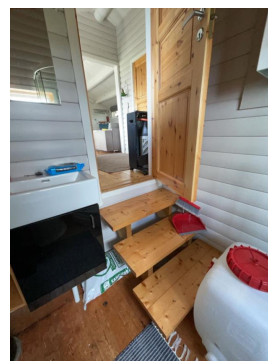
Tretrapp fra stuen til badet.

- Rekkverk må monteres for å lukke avviket.

**Kostnadsestimat: Under 10 000**

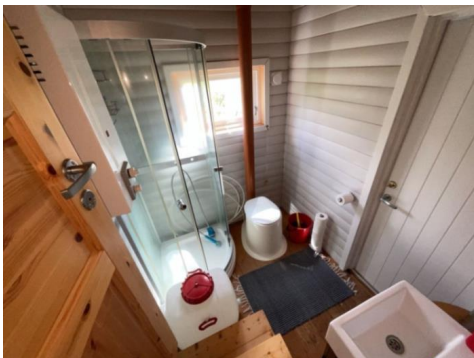
Badet

For å oppnå dagens forskriftskrav for våtrom, må badet totalrenoveres, men for hyttebruk er dette en vurderingssak om hvor hensiktsmessig det kan være.

**Kostnadsestimat: 50 000 - 100 000**

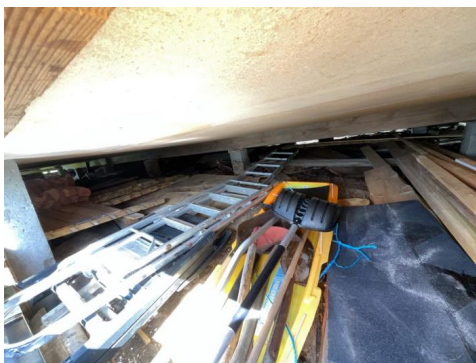
Årsaken til at Fundamentene gis tilstandsgrad 2, TG2, et at bjelkelaget/ytterveggene er rettet opp med treklosser på søylene langs øvre langvegg.

Risikoen for at det oppstår setninger på nytt kan ikke utelukkes, og forholdet må følges med. Behovet for markisolering kan heller ikke utelukkes.

Del av betongsøylene under hytten.
