# Tilstandsrapport

Tomannsbolig

Karles vei 3, 8400 SORTLAND

Befaringsdato: 15.05.2026

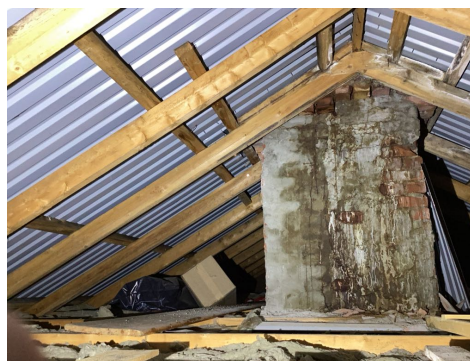
**Vurdering av avvik:**  
• Mer enn halvparten av forventet brukstid er passert på taktekingen.  
Det er ikke montert undertak i konstruksjonen på boligen.

Det er påvist rust på tekkingen.

Det er skade på snøfanger på fasade mot sør.

Takrenne har punktvis lekkasjer på garasje.

Manglende undertak medfører økt fare for fuktskader på kaldloft og underliggende konstruksjoner. Det bør monteres undertak for å oppnå totrinns tetting av konstruksjonen, slik at risikoen for vanninntrenging og følgeskader reduseres.

Påvist rust på tekkingen bør utbedres for å forhindre videre korrosjon og lekkasjer, som kan føre til skader på takkonstruksjonen og innvendige arealer.

Snøfangere bør monteres på hele taket for å oppfylle kravene som gjaldt ved byggemeldingstidspunktet. Manglende snøfangere medfører økt risiko for snø- og isras, som kan føre til personskade eller skade på eiendom.

Skadet snøfanger på fasade mot sør bør utbedres for å sikre tilstrekkelig beskyttelse mot snøras.

Pipebeslaget bør tettes for å hindre vanninntrenging, som kan føre til fuktskader på omkringliggende konstruksjoner.

Lekkasje i takrenne på garasje bør utbedres for å unngå vannskader på fasade og grunnmur.

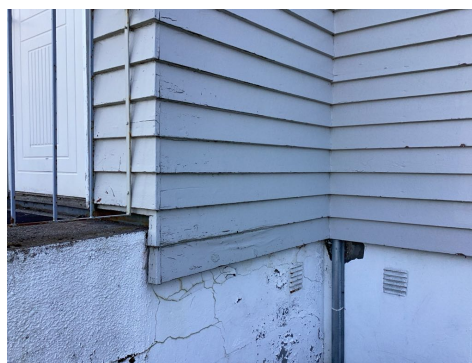
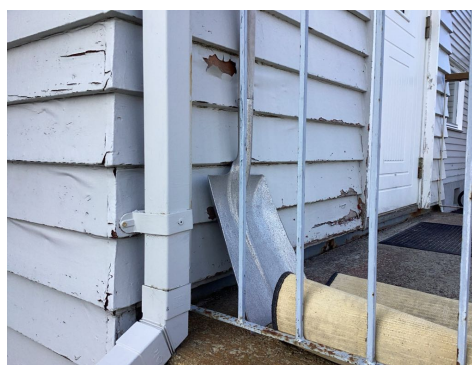
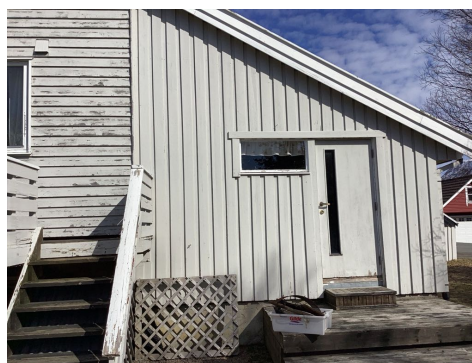
Det er påvist spredte råteskader i bordkledningen, gjelder spesielt inngangsparti og fasade mot sør på garasjen.

Musebånd er ikke fagmessig utført. Det er åpninger i konstruksjonen som muliggjør adkomst for skadedyr.

Det bør etableres tilstrekkelig lufting i nedre kant av kledningen mot grunnmur for å hindre oppfukning og råteskader i trekonstruksjonen.

Råteskadet bordkledning må skiftes ut, spesielt ved inngangspartiet og på fasade mot sør på garasjen, for å unngå videre forringelse og redusert levetid på fasaden.

Avstanden mellom kledning og terreng på fasade mot nord på garasjen bør økes til minimum 0,3 meter for å redusere risiko for fuktoptak og råte.

Musebånd må monteres fagmessig, og alle åpninger i konstruksjonen må tettes for å hindre inntrenging av skadedyr, som kan forårsake skader på bygningen.

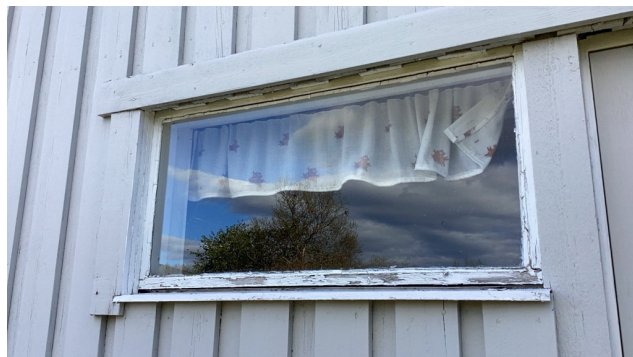
Det er påvist avvik rundt innsettsdetaljer. Det er ingen luftespalte mellom treverk og beslag over og under vinduene.

Karmene i vinduer er slitte og det er sprekker i treverket.

Det er råteskade i vindusomramming på fasade mot sør.

- Det er påvist vinduer med fukt/råteskader.

Det bør etableres luftespalte mellom treverk og beslag for å sikre tilstrekkelig ventilasjon og hindre fuktskader.

Slitte karmen og sprekker i treverket bør utbedres, og råteskadet omramming på fasade mot sør må skiftes ut for å forhindre videre råteutvikling og redusert levetid på vinduene.

- Vinduer med råteskader må erstattes med nye.

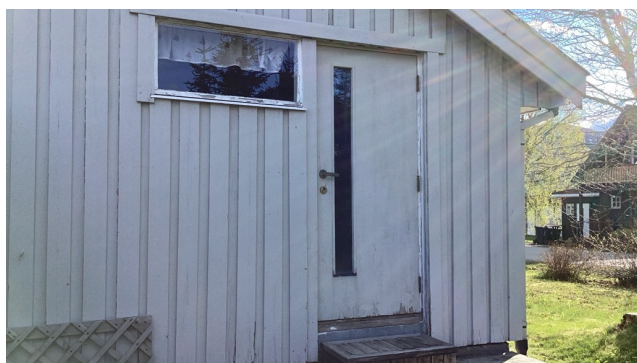
Altandøren har oppsvulmet/skadet treverk i utvendig panel og døren er vanskelig å åpne eller lukke grunnet fuktopptrekk.

Hovedinngangsdør er slitt og har mindre fuktskade i nedre del av dørpanel.

Terrassedør har oppsvulmet/skadet treverk i utvendig panel og det mangler beslag under døren.

- Det er påvist dør(er) med fukt/råteskader.

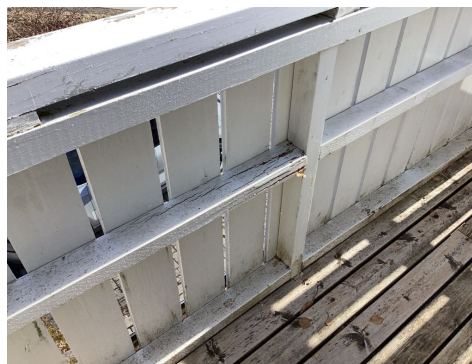
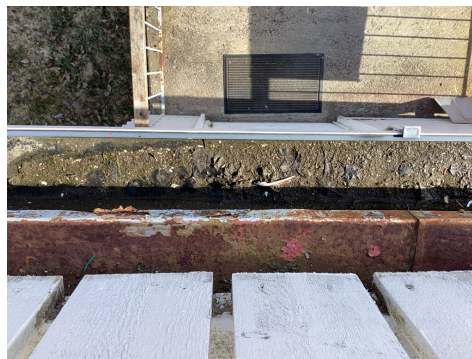
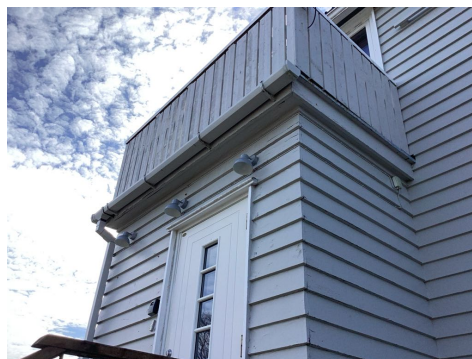
Forventet brukstid er passert på tettesjikt og det er synlig rust på tekkingen.

Det er påvist råteskade i rekkverk og rekkverket er for lavt i forhold til dagens krav.

Tettesjiktet og tekkingen bør skiftes for å hindre videre rustdannelse og redusere risikoen for vanninntrenging i konstruksjonen.

Råteskadet rekkverk må utbedres eller skiftes ut, og høyden bør tilpasses gjeldende krav for å ivareta sikkerheten.

Det bør etableres tilfredsstillende lufting i altankonstruksjonen for å unngå oppfukting og videre råteskader. Manglende lufting kan føre til redusert levetid og økt risiko for skader på bærende konstruksjoner.

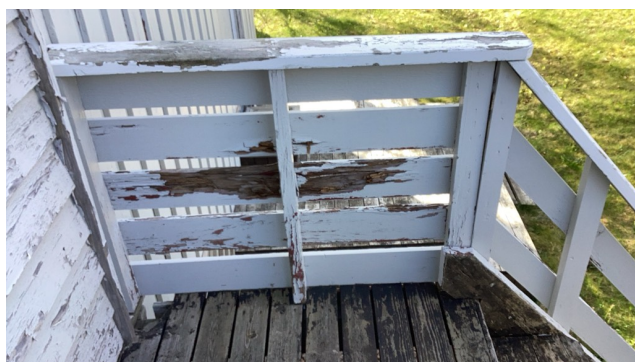
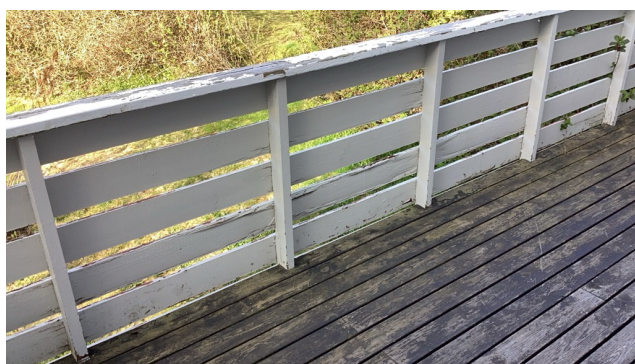
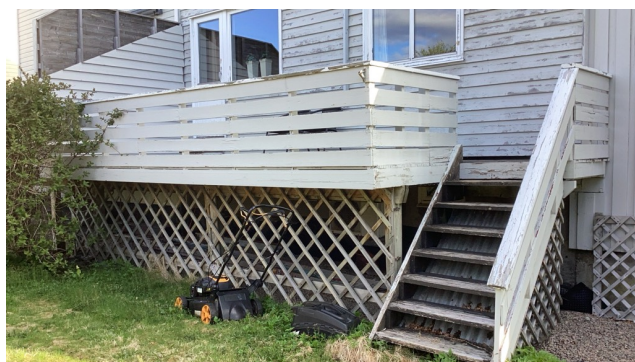
Det er påvist fukt-/råteskader i konstruksjonen.

Fuktskadet og råteskadet treverk bør skiftes ut for å hindre videre forringelse av konstruksjonen og redusere risiko for svekket bæreevne.

Håndlist må monteres på den ene siden av trappen, og åpninger mellom trinn og i rekkverk må reduseres i henhold til gjeldende forskrifter for å ivareta sikkerheten og redusere risiko for fallskader, spesielt for barn.

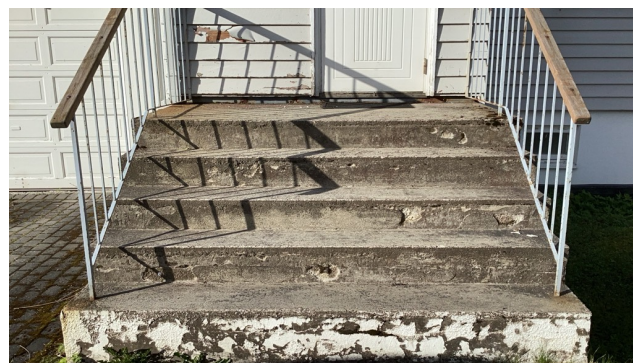
Betongkonstruksjonen har sprekker og skader.

Beslag som er montert i overgang mellom betongdekket og yttervegg er sterkt preget av rust.

Sprekker og skader i betongkonstruksjonen bør utbedres for å forhindre videre forringelse og redusere risiko for konstruksjonssvikt.

Trinnhøydene i starten av trappen bør justeres for å bedre funksjonaliteten og redusere snublefare.

Rustne beslag i overgangen mellom betongdekke og yttervegg bør skiftes ut for å hindre videre korrosjon og potensiell skade på tilstøtende konstruksjoner.

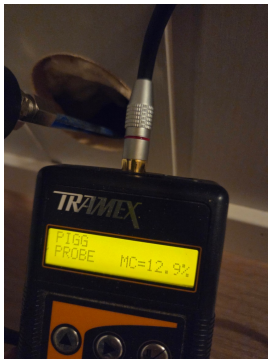
Oppbygging er ikke kjent, men normal utførelse ved byggeår var gulv og fundamenter anlagt direkte mot grunn uten fuktsperre eller isolasjon.

Gulv og vegger er derfor utsatt for opptrekk av fukt fra grunnen, og kjeller vurderes kun egnet som grovkjeller.

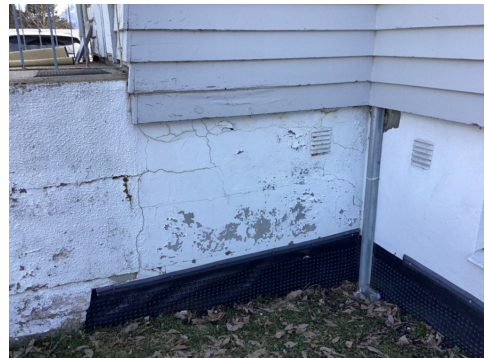
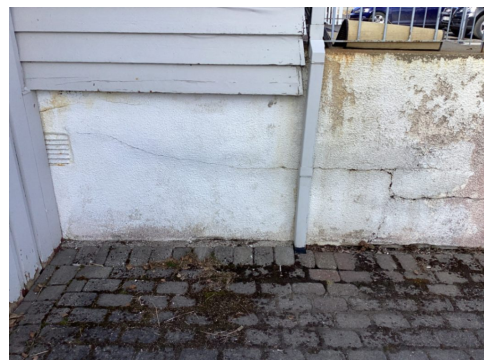
Manglende tilgang medfører økt risiko for skjulte fukt- og råteskader i bunnsvill, trebjelkelag og tilstøtende konstruksjoner, noe som kan føre til omfattende skader dersom forholdene ikke oppdages og utbedres i tide.

Det bør etableres adkomst til krypkjelleren slik at tilstanden kan inspiseres nærmere.

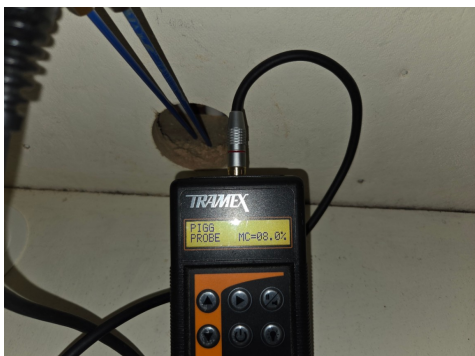
Hulltaking er foretatt uten å påvise unormale forhold. Fuktkvotemåling (vekt%) i konstruksjonen ble målt til 8. Hulltaking er foretatt i soverom tilstøtende dusjsone.
