| Adresse | Lisjvikveien 12 | | |

Befaringsdato: 27.11.2024

# Tilstandsrapport

## ENEBOLIG

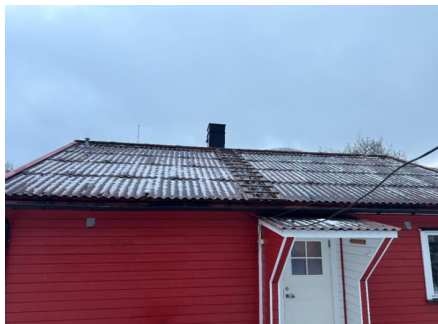
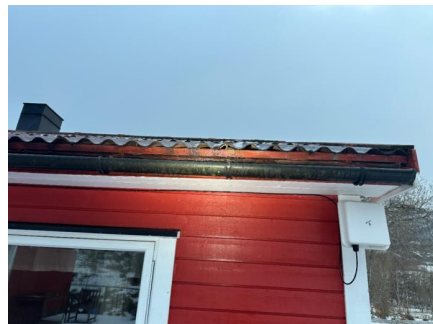
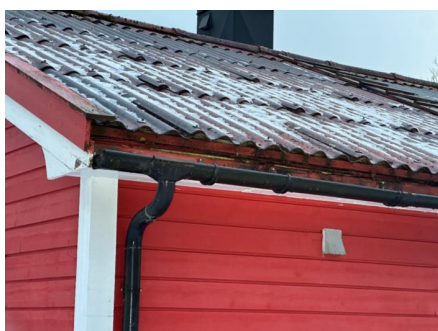
## TG 3 Nedløp og beslag

Takrenner i stål med nedløp til terreng. Heldekkende pipehatt, luftehatt og takstige i tre. Snøfangere er ikke montert.

Takfotbeslag mangler på vestsiden, og har skader på østsiden. Enkel takstige i tre er festet med spiker til taket. Alder på pipehatt er ukjent. Luftehatt antas å være fra byggeåret.

- Det er ikke tilfredsstillende bortledning av vann fra taknedløp ved grunnmur.
- Det mangler snøfangere på hele eller deler av taket, noe som var krav på byggemeldingstidspunktet.
- Det er avvik:
- Utvendige beslagsløsninger er ikke fagmessig utført.

Takstige i tre bør byttes ut med stige i stål. Bunnledning for takvann må kontrolleres og stakes opp/utbedres. Beslag med skader må byttes. Med tanke på alder må trolig pipehatt og luftehatt påregnes byttet ved byte av takteking.

**Kostnadsestimat: 50 000 - 100 000**

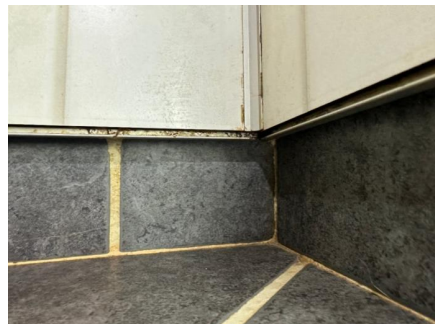
### TG 2 Overflater Gulv

Gulvet er flislagt og er tilnærmet flatt med lokalt fall i dusj på ca 10 mm. Ingen synlig oppbrett av membran mot terskel, og det er lavere enn 25 mm fra slukrist til terskel. Fuktskjolder i flis i området rundt vv-bereder, og bom under enkelte fliser i deler av gulvet.

Overflater og fuger må rengjøres/utbedres. Gulv/oppbrett må endres slik at det blir minimum 25 mm høydeforskjell mellom slukrist og terskel for å hindre vann fra en eventuell lekkasje i rommet å renne over til naborom før det renner til sluk.

Fliser med bom må om mulig festes på nytt.

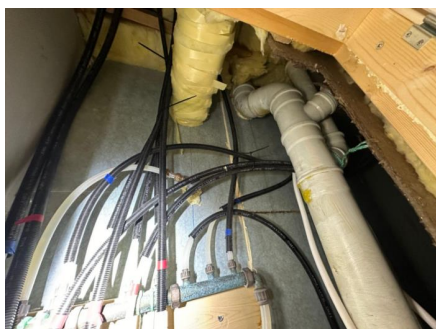
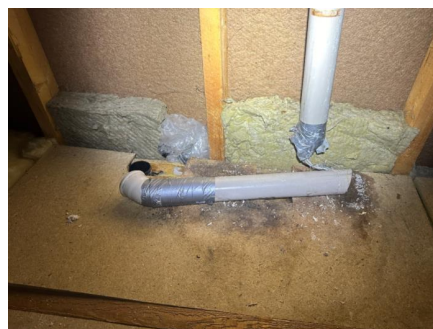
## TG 2 Ventilasjon

Boligen har ventilering via vinduer og dører som kan åpnes og via ventiler i yttervegg i enkelte rom.

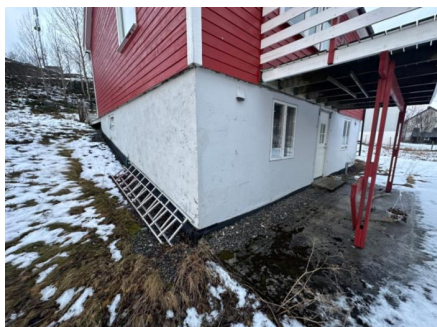
## TG 3 Terrengforhold

Terrengtet vest for boligen heller mot mur, og ellers er terrengtet tilpasset rundt boligen. På nordsiden av boligen er det etablert en mindre grøft i terrengtet som leder bort overflatevann.

Kostnadsestimat: 50 000 - 100 000
