| Adresse | Kræmmervikveien 60 | | |
| Postnr. | 8373 | Sted | BALLSTAD |

Befaringsdato: 11.03.2025

Rapportdato: 03.04.2025

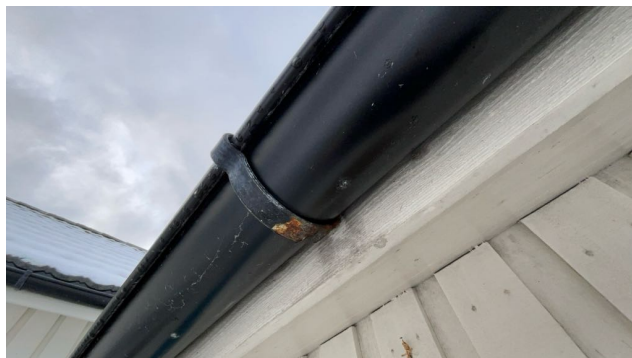
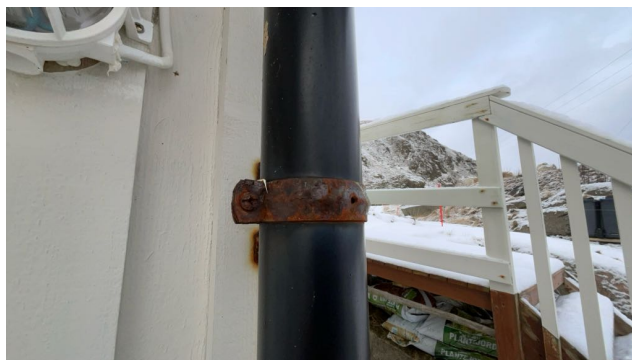
- Det er rust på innfestingen av takrenner/nedløp.

- Lokal utbedring må utføres.

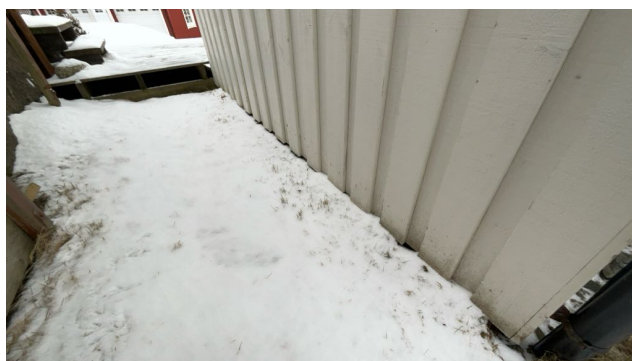
### ! TG 2 Veggkonstruksjon

Veggene har tømmerkonstruksjon og bindingsverk. Fasade/kledning har stående bordkledning.

- Lokal utbedring bør foretas for å øke avstanden mellom terreng og bordkledning.

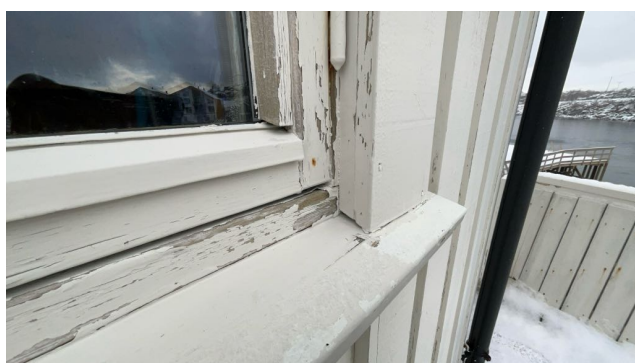
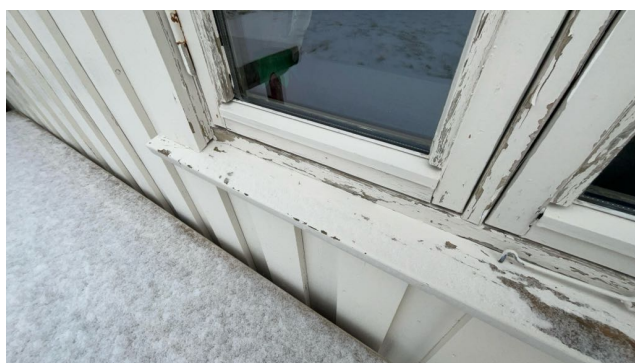
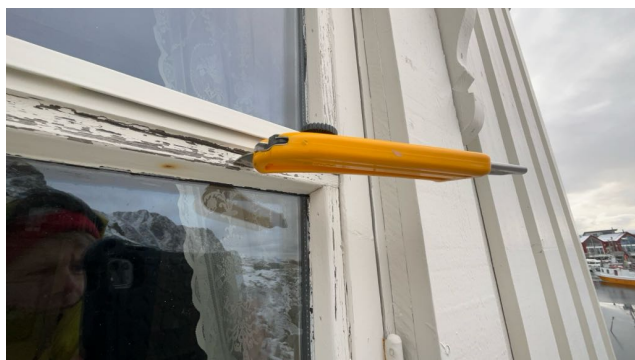
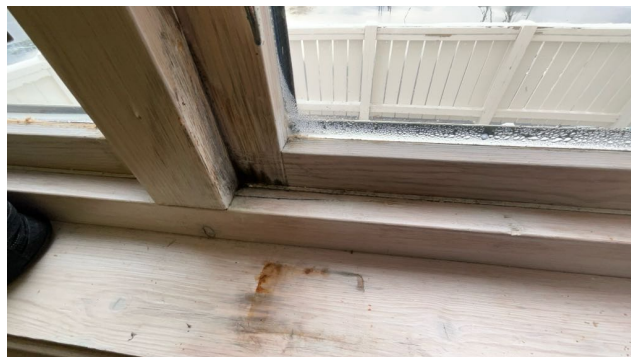
- Det er påvist tegn på innvendig kondensering av enkelte vindusglass.
- Karmene i vinduer er slitte og det er sprekker i treverket.

- Det må påregnes noe vedlikehold og at enkelte vinduer må skiftes ut.
- Kondensering på enkelte glass har medført fuktskader i treverk som kan medføre utskiftningsbehov av enkelte vinduer.

Kostnadsestimat: 50 000 - 100 000

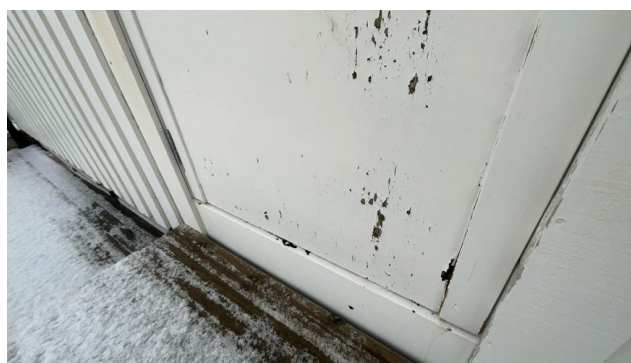
## ! TG 1 Dører

- Karmene i dører er værslitte utvendig og det er sprekker i treverket.
- Det er avvik:

Begynnende oppsvulming pga. fuktopptrekk i nedkant av dørblad. Over halvparten av levetiden er oppbrukt på balkongdører.

- Det må påregnes noe vedlikehold og at enkelte dører må skiftes ut.

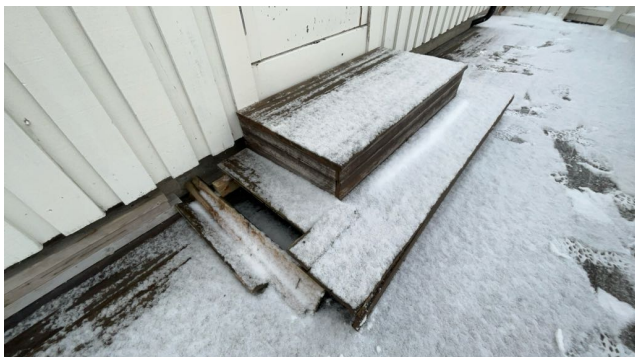
## ! TG 2 Balkonger, terrasser og rom under balkonger

- Det er avvik:
- Det er ikke montert beslag mellom yttervegg og balkong/terrasse.
- Det er værslitt/oppsprukket trevirke/trepaneler.

Trappetrinn opp til balkongdør er skadet

Lokal utbedring.

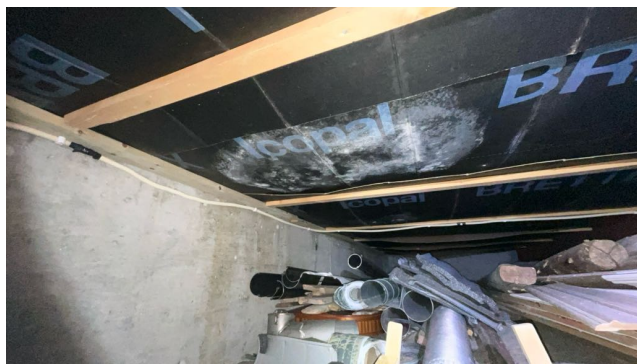
- Det er ikke adgang til deler av krypkjelleren. Krypkjeller er kun vurdert i tilgjengelige deler. Krypkjeller regnes for å være en risikokonstruksjon som er utsatt for fukt- og råteskader i bunnsvill, trebjelkelaget og andre tilstøtende konstruksjoner, på grunn av fuktighet fra grunnen og kondensering ved temperaturforskjeller. Selv om det ikke er avdekket tegn på skader, betyr ikke dette nødvendigvis at det ikke foreligger skader i eller i forbindelse med krypkjelleren.
- Det er manglende fuktsperre på bakken.

Viser fuktmerker en plass.

- Vær oppmerksom på denne risikoen, overvåk tilstanden og undersøk dette nærmere, helst med hjelp av en fagkyndig.
- Fuktsperre på bakken bør etableres.

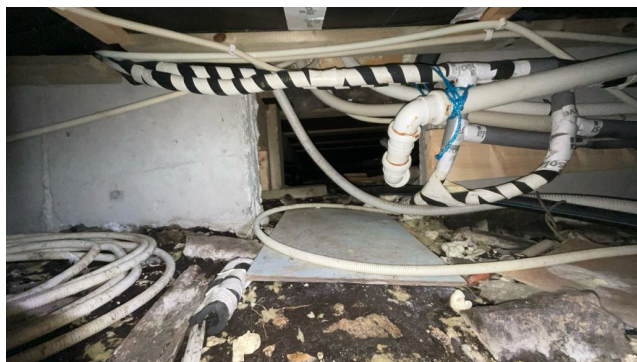
Ikke tilkomst til deler av krypkjeller

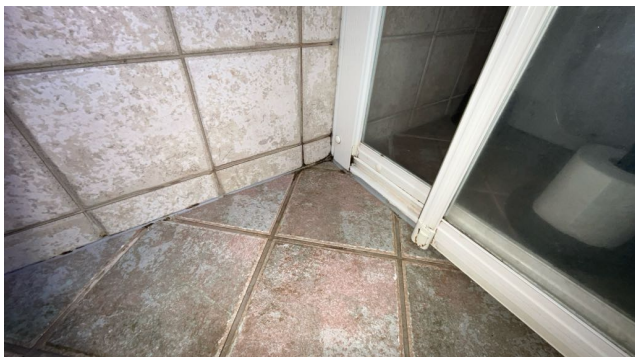
Begynnende muggsopp i fuger

Det bør på kort sikt settes inn dusjkabinett, og da kan man sannsynligvis avvente med en fullstendig oppgradering av våtrommet visst ikke det er skader bak fliser. Dette er en risikokonstruksjon, bør holdes øye med fuger, fliser osv.

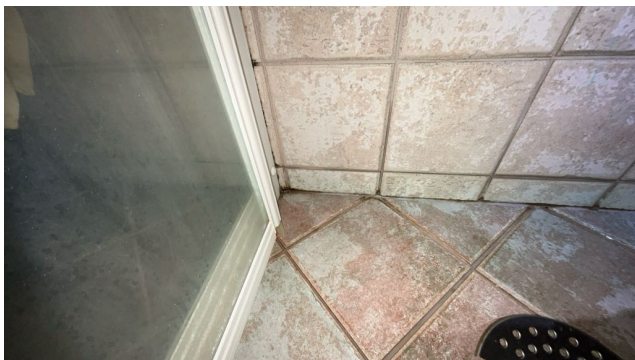
Begynnende muggsopp i fuger

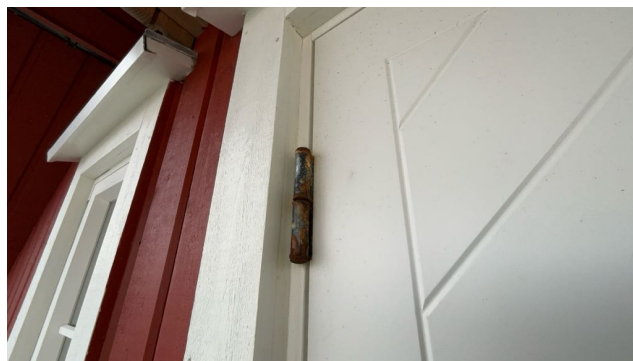
- Det er påvist rustskader i metalleder i og rundt dører.

Lokal utbedring

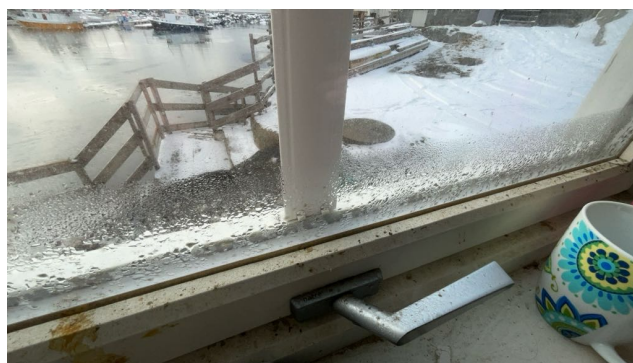
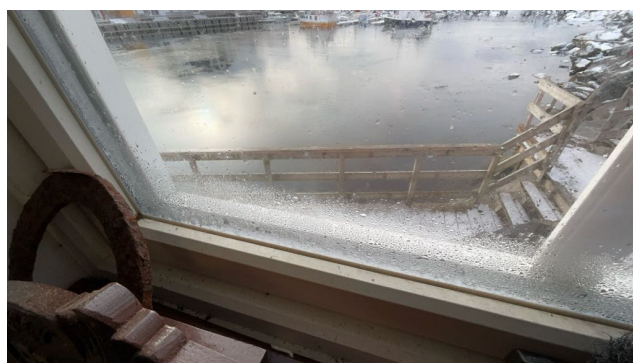
Fortløpende kan det bli skader på vinduer og portene så høy luftfuktighet som det var i garasjen ved befaring.

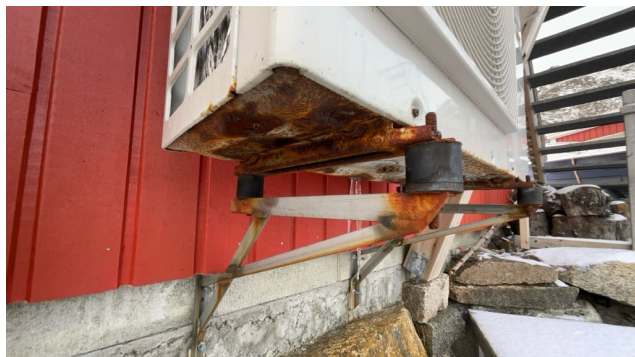
#### ! TG 2 Varmesentral

Rust på utedel

Lokal utbedring/skifte av deler
