Tilstandsrapport

Enebolig

Aspåsveien 14, 8402 SORTLAND

Befaringsdato: 27.03.2025

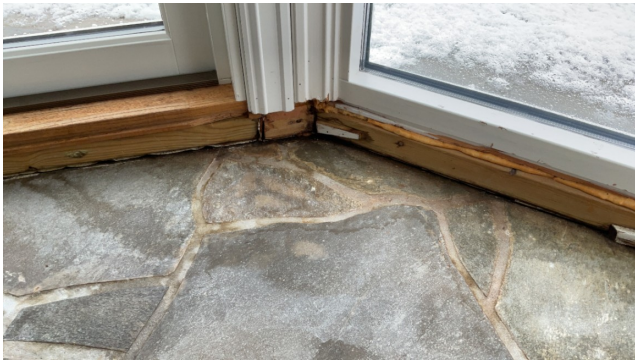
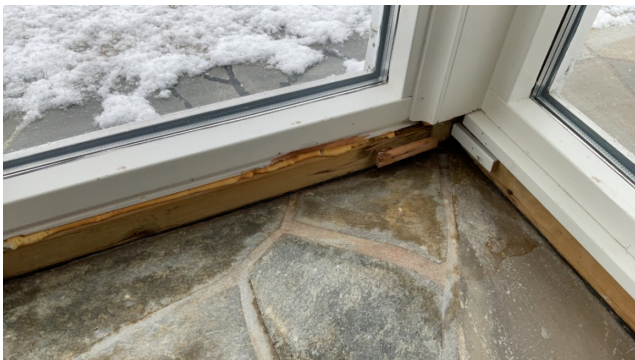
- Det er ingen eller liten lufting i nedre kant av kledning mot grunnmur.
- Det er påvist fuktskader i veggkonstruksjonen.
- Det er påvist spredte råteskader i bordkledningen.
- Det er påvist andre avvik:

Overgangen mellom balkong/terrasse og yttervegg er utett. Det lekkasje mellom støpt terrassedekke og yttervegg ved skyvebalkongdør/vinduer i tilbygget del av stue.

Lekkasjer ved vinduer og skyvedør i tilbygget del av stue.

- Fuktskadede konstruksjoner må skiftes ut, og årsak til skadene utbedres.
- Det bør foretas tiltak for å bedre lufting av kledningen.

Det må påregnes tiltak for å utbedre lekkasjen. Nærmere undersøkelser bør utføres for å avklare omfang og eventuelle tiltak for utbedring av lekkasjen.

Kostnadsestimat: 50 000 - 100 000

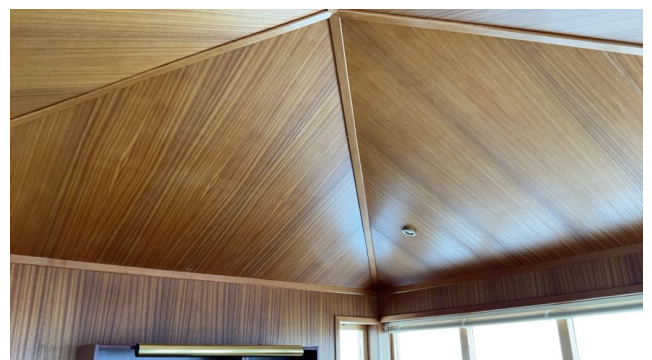
- Det er begrenset/dårlig ventilering av takkonstruksjonen.
- Det er fra loft/kryploft påvist indikasjoner på at det er punktering av dampspærre, som medfører svekket effekt av dampspærrefunksjonen.
- Det er påvist fuktskjolder/skader i takkonstruksjonen.
- Det er påvist andre avvik:
- Det er påvist fuktskjolder i undertak/takkonstruksjon.

Det er stedvis ikke gangbart gulv på kaldloft og konstruksjonen er derfor kun besiktiget fra loftsuke iht. gjeldende retningslinjer. Det er registrert fuktskjolder og anløp til råte i undertak. Det ble ikke registrert fuktighet ved befaringstidspunktet og disse skadene er sannsynlig gamle og fra før det ble lagt ny taktekkning.

Takkonstruksjonen ligger stedvis over innredede boligrom uten inspeksjonsmulighet. Konstruksjonsutforming gir økt fare for skader. Feil utførelse kan forårsake høy fuktighet i hulrom. Mangelfull isolering, utetthet i dampspærre og dårlig lufting kan medføre fukt- og råteskader i konstruksjoner slik som takstoler og undertak. Slike fukt- og råteskader vil ofte utvikle seg over tid. En tilstandsrapport som denne baseres på en visuell befaring uten inngrep i konstruksjonen. Ut ifra tilstanden i underliggende rom er det ikke påvist unormale forhold, men det vil være usikkerhet rundt de utilgjengelige områdene. Stedvis begrenset/ingen lufting ved takfot, men generelt synes takkonstruksjonen/loftsrommet stedvis å være tilfredsstillende ventilert.

Det anbefales derfor at en er oppmerksom på denne risikoen og undersøker dette nærmere, helst med hjelp av en fagkyndig. Det bør etableres adkomst til de deler av takkonstruksjonene som ikke er tilgjengelig for inspeksjon. Nærmere undersøkelser må til for å avklare eventuelle tiltak for utbedring.

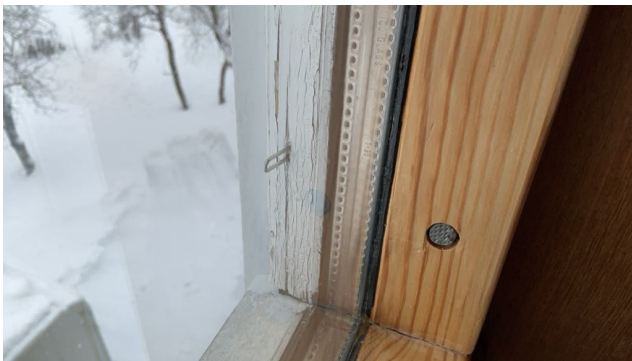
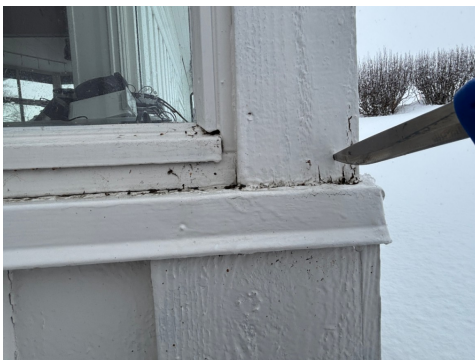
- Det er påvist at enkelte vinduer er vanskelig å åpne/lukke.
- Det er påvist avvik rundt innsetningsdetaljer.
- Det er påvist noen glassruter som er punktert eller sprukne.

- Karmene i vinduer er slitte og det er sprekker i trevirket.

Det er registrert vindusglass i boligen fra før 1976. Isolerglassruter produsert i Norge mellom 1965 og 1975, og importerte ruter frem til 1980, kan inneholde miljøfarlige stoffer. Ved utskifting av vindu må det påregnes tiltak iht. gjeldene forskrift. Forventet levealder på vinduer er stedvis oppnådd. Det er påvist manglende åpning mellom beslag og kledning/vindusomramming. Manglende åpninger mellom beslag/vannbrett og kledning vil føre til fuktopptrekk og utilstrekkelig lufting bak kledning. Utførelse medfører nedsatt levetid.

- Det må påregnes noe vedlikehold og at enkelte vinduer må skiftes ut.
- Vinduer med punkterte/sprukne glass må påregnes skiftes ut, enten hele vinduet eller kun selve glassene.

Utførelsen av innsettsdetaljer medfører dårlig lufting av bordkledning, fuktopptrekk i treverk og nedsatt levetid. Det bør etableres luftespalte mellom vannbrettbeslag og vindusomramming/bordkledning.

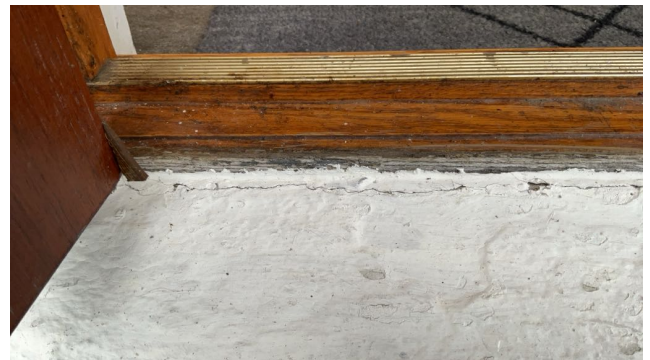
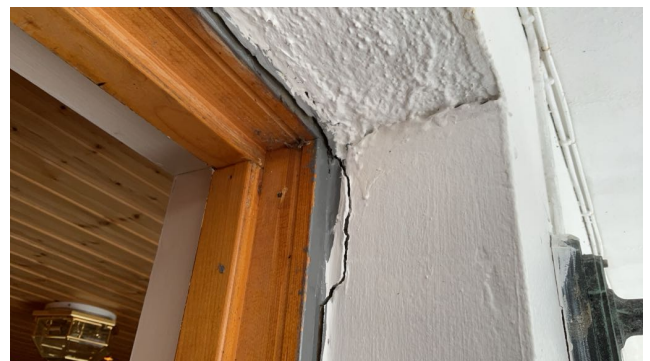
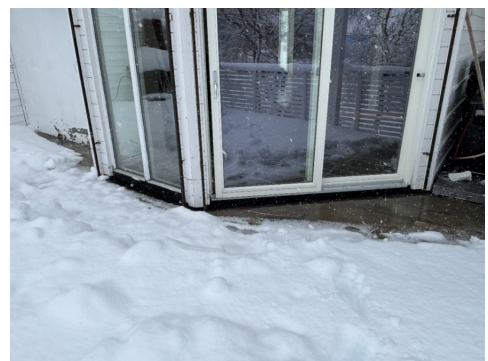
TG 2 Dører

- Det er påvist avvik rundt innsettsdetaljer.
- Karmene i dører er værslitte utvendig og det er sprekker i trevirket.

Manglende beslagsløsning under hovedinngangsdør medfører fare for fukt inn i konstruksjonen. Forventet levealder på dører er snart oppnådd. Det er lekkasje under skyvebalkongdør i tilbygget del av stue i 1. etg.

- Det bør gjøres tiltak for å lukke avviket.

Det må påregnes noe vedlikehold og at enkelte dører må skiftes ut. Lekkasjen under balkongdør i 1. etg bør utbedres.

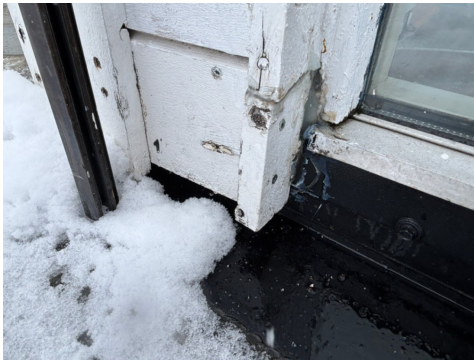
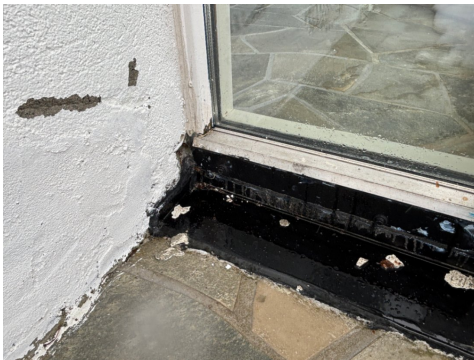
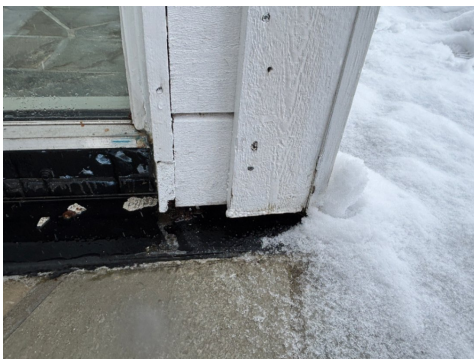
TG 3 Balkonger, terrasser og rom under balkonger

Overgangen mellom balkong/terrasse og yttervegg er utett. Det lekkasje mellom støpt terrassedekke og yttervegg ved skyvebalkongdør/vinduer i tilbygget del av stue.

Det må påregnes tiltak for å utbedre lekkasjen. Nærmere undersøkelser bør utføres for å avklare omfang og eventuelle tiltak for utbedring av lekkasjen.

Kostnadsestimat: 50 000 - 100 000

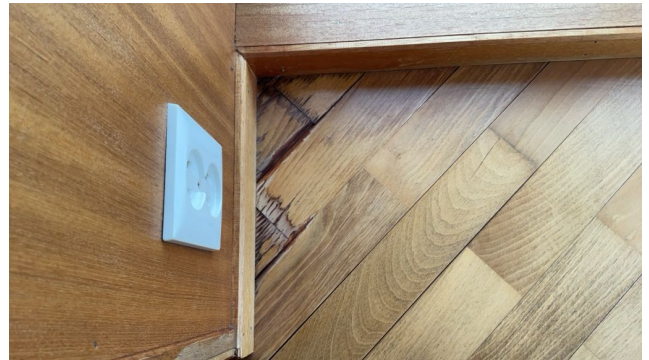
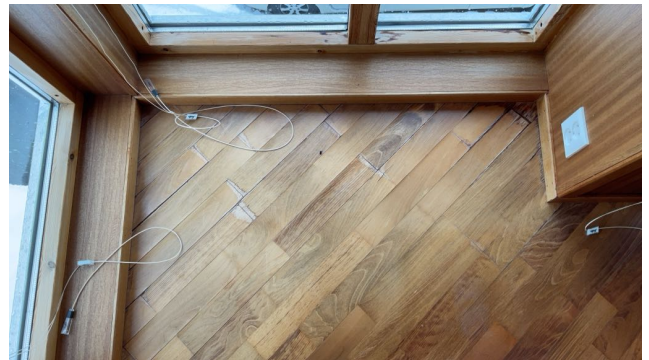
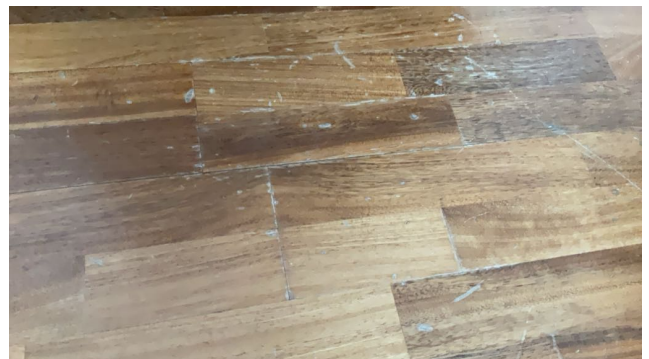
- Det er påvist fuktskader på overflater.

Det er påvist fuktskader i parkett i 2. etg. Skader etter tidligere montert innredning på tidligere vaskerom i 1. etg. Stedvis noe slitasjemerker på parkett i kjøkken.

- Gjennomføre ytterligere undersøkelser og foreta utbedring av skade.

I forbindelse med eierskifte vil det være naturlig med stedvis fornying av innvendige flater. Nærmere undersøkelser bør utføres for å avklare årsak til fuktskadene på parkett ved balkongdør og vinduer i 2. etg.

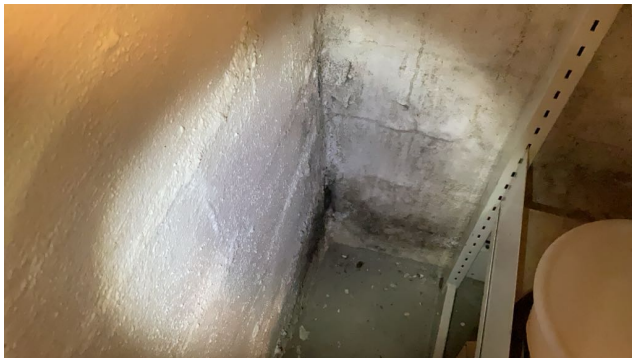
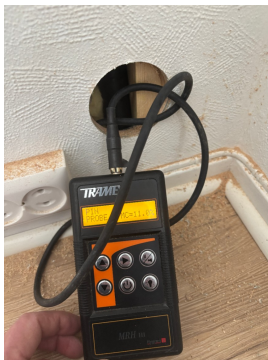
Synlig isopor må tildekkes av ubrennbare plater.
Tilfarergulv/tregulv på betonggulv er generelt å anse som risikokonstruksjon. Innvendig utlekting/isolering av grunnmurer er generelt å anse som risikokonstruksjon.
Hulltaking i rom under terreng er kun utført som stikkprøvekontroll (på ett sted i boligen) iht. gjeldende retningslinjer. Det kan ikke utelukkes at det kan være fukt i andre deler av boligen. Nærmere undersøkelse anbefales generelt.

Kostnadsestimat: 10 000 - 50 000
