# Tilstandsrapport

Risikovurdering for Anticimex boligselgerforsikring

Ørakerstien 2A  
0284 OSLO  
Gnr./Bnr.: 10/163  
Seksjonsnr. : 1  
Oslo kommune

Befaringsdato: 10.04.2025

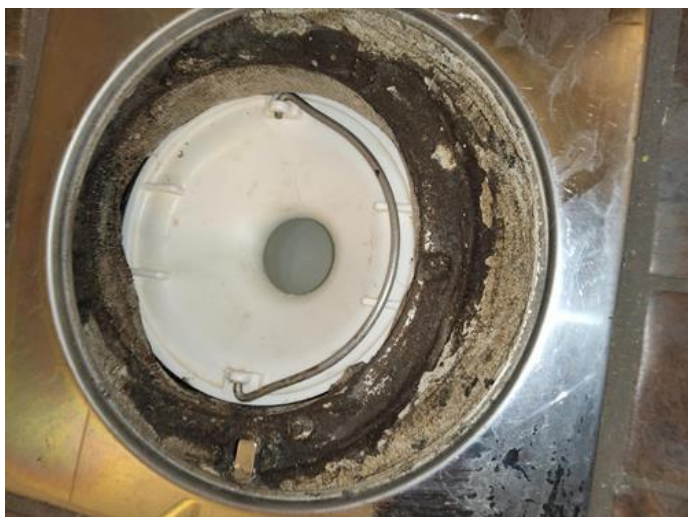
Våtrom - [Sluk]

Tettesjiktet har en alder som tilsier at restlevetiden er usikker. Rommets lekkasjesikkerhet kan derfor ikke verifiseres, eventuelt bør nytt tettesjikt etableres. Grunnet plassering av dusjkabinett er det ikke mulig å foreta undersøkelse av sluket. Dette kan ha betydning for rommets lekkasjesikkerhet.
