Befaringsdato: 12.08.2025

Rapportdato: 12.08.2025

# Tilstandsrapport

## ENEBOLIG

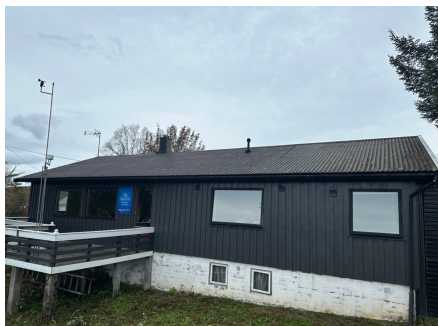
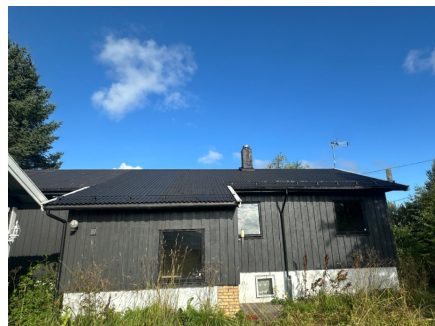
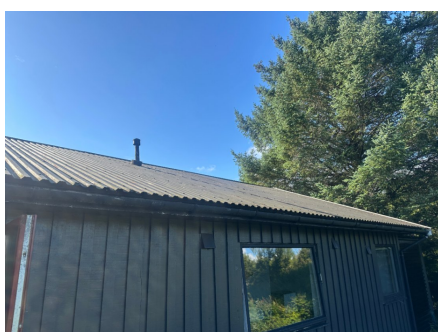
## TG 2 Nedløp og beslag

Takrenner i plast med nedløp til terreng. Nedløpene går ned i terrenget men har ukjent utløp. Et nedløp er avsluttet på terreng. Takfotbeslag er ikke montert. Pipe i betong over tak. Takstige mangler. Snøfangere på liten del av taket. Utstyret er av eldre årstall.

Snøfangere bør monteres på hele taket med tanke på bruk av uteområdet (liv og helse).

Utløp på nedløpsrør bør kontrolleres. Takfotbeslag bør monteres for å hindre vann i å drive inn under tekkingen. Overflater med slitasje må rengjøres og overflatebehandles.

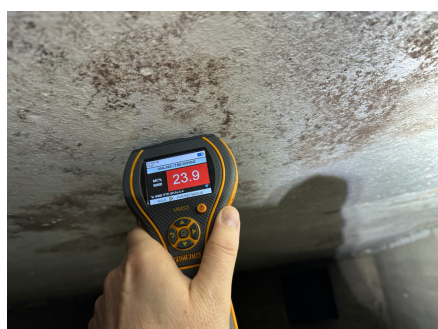
## TG 2 Krypkjeller

Krypkjeller under tilbygg mot øst med adkomst via vinduer i kjeller. Krypkjelleren har ingen ventilering enn via vinduer i kjeller. Fuktsperre på grunnen i kjelleren mangler. En del fuktmerker/sopp og forhøyet fuktnivå i stubbloftsplater over krypkjelleren. Det må trolig sees i sammenheng med det høye fuktnivået i resten av kjelleren og begrenset ventilering av krypkjelleren og kjelleren. Nærmere undersøkelser av innkledd konstruksjon må påregnes. Overflater med sopp må rengjøres eller byttes.

- Konstruksjonene må sikres mot råte, sopp og skadedyr.
- Bedre ventilering må etableres.
- Fuktsperre på bakken bør etableres.

Nærmere undersøkelser av innkledd konstruksjon må påregnes. Overflater med sopp må rengjøres eller byttes.

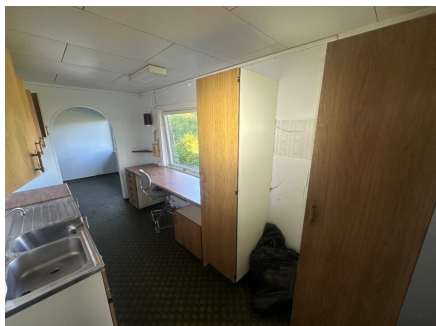
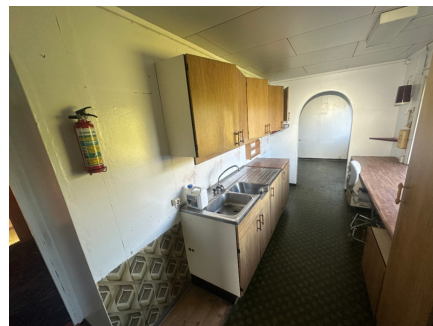
## 1. ETASJE > KJØKKEN

### Avtrekk

Ventilatoren må skiftes og avkast bør føres direkte ut gjennom tak eller yttervegg.

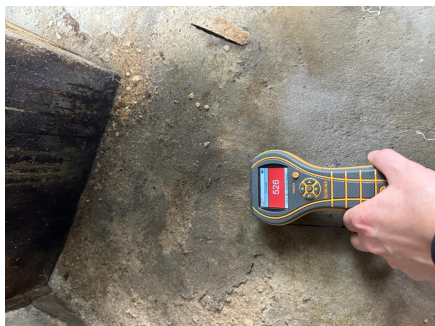
## ! TG 2 Grunnmur og fundamenter

Muren har enkelte mindre riss og ujevnheter og utvendig maling er noe slitt. I vegg i kjeller er det avskalinger og skade på mur.  
Deler av vegger i kjeller er belagt med Tresonitt innvendig.

Opprinnelig del av boligen er bygd på kjellermur av betong og tilbygg er bygd på ringmur av Leca og betong.

Ujevnheter og skade på mur må utbedres. Slitte overflater må overflatebehandles.

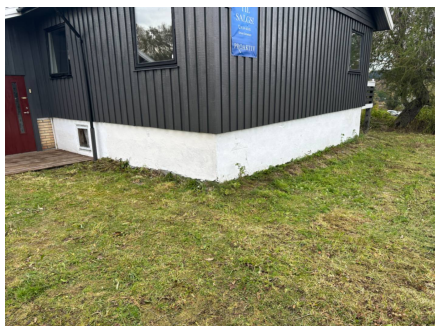
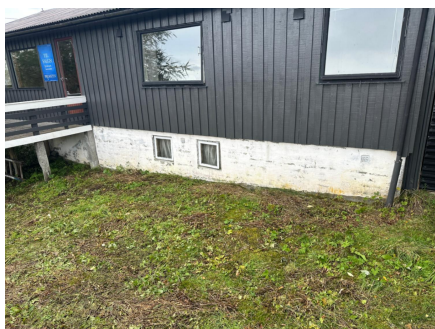
## ! TG 3 Terrenforhold

Terrenget på vestsiden av boligen heller mot boligen og ellers er terrenget delvis flatt og har delvis fall bort fra mur.

Utvendig terreng må endres slik at overflatevann effektivt blir ledet bort fra bygningen.

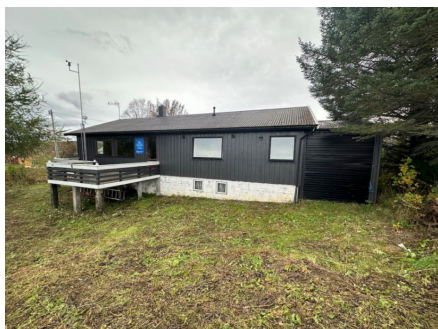
## **Utvendige vann- og avløpsledninger**

Vannledning inn i boligen er i plast og antas å være ny siden byggeåret. Ukjent om utvendig ledning er byttet. Vannforsyning fra kommunalt vannverk. Avløp ut til septiktank er av ukjent type og har ukjent alder, men antas å være av eldre årstall/fra byggeåret. Avløp til septiktank med videreoverløp til terreng.
