Tilstandsrapport

📍 , 9714 SNEFJORD

gnr. 4, bnr. 104

Fritidsbolig - Byggeår: 2006

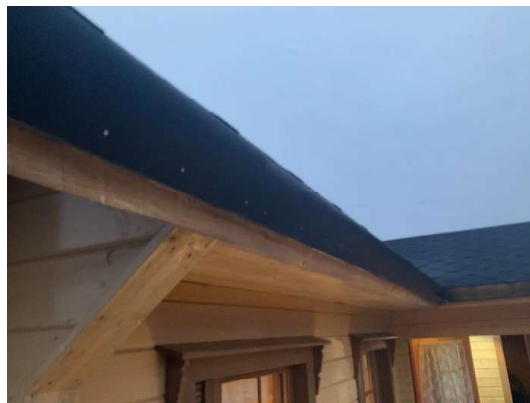
Har ikke takrenner kun takfotbeslag som går ned langs forkantbord.

har ikke takrenner

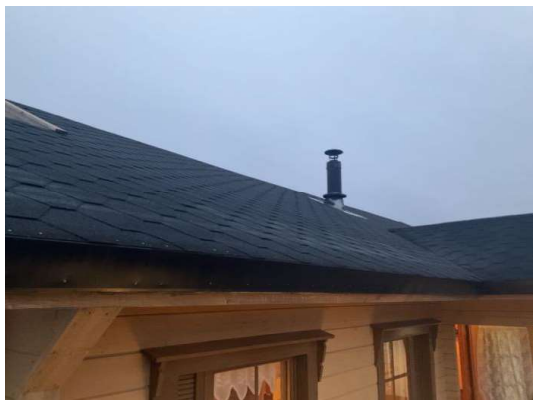
yttetak av asfaltshingel .

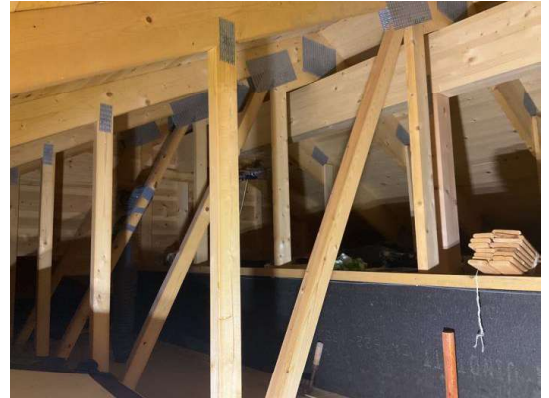
det er limtre drager i toppen av takstoler/sperrekonstruksjonen, søyler under drager ned i stuen.

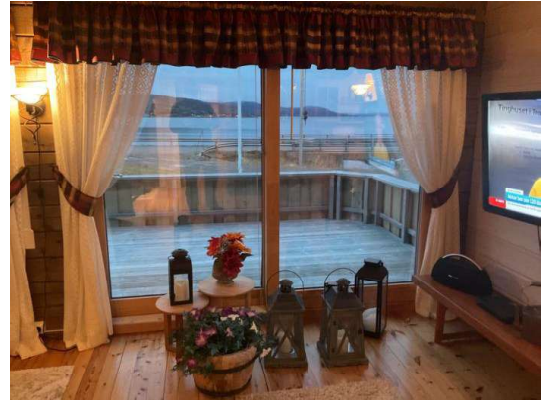
Bygningen har malt hovedytterdør og skyvebalkongdør i malt tre.

heveskyvedør stue satt inn av nåværende eier.

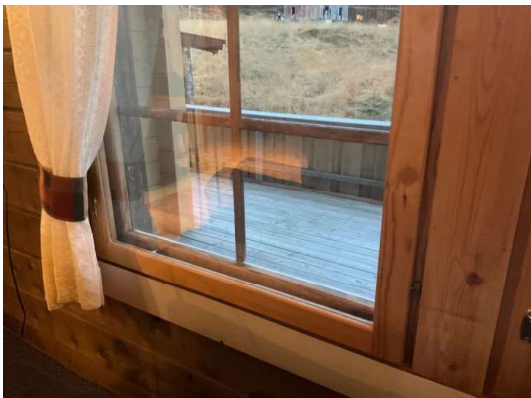
vinduer med koblet glass, har behov for vedlikehold, noe merker etter kondensering i mellom glassene

vedlikeholde vinduer, behandling av karmen, vurdere å skifte vinduer.

Kostnadsestimat: 50 000 - 100 000

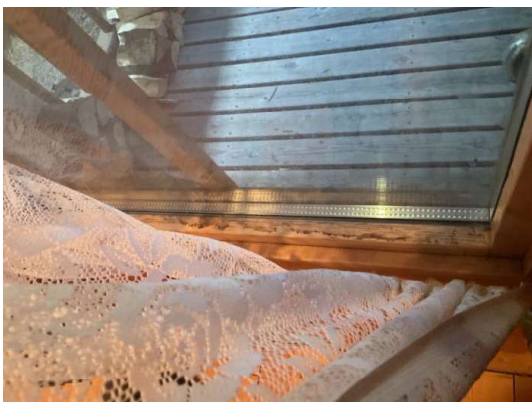
noe kondesmerker rundt glass

- Kondensering på enkelte glass har medført fuktskader i treverk som kan medføre utskiftningsbehov av enkelte vinduer/dører.

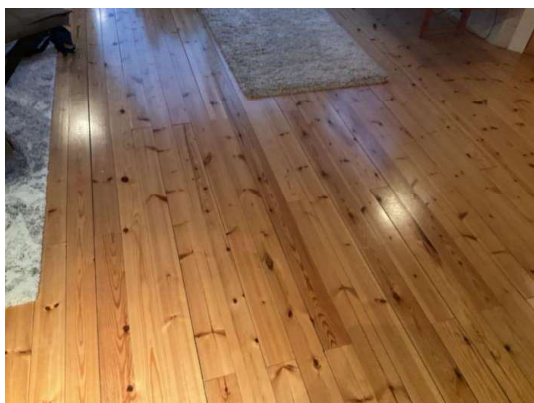
noe mindre glipper i furugolv.

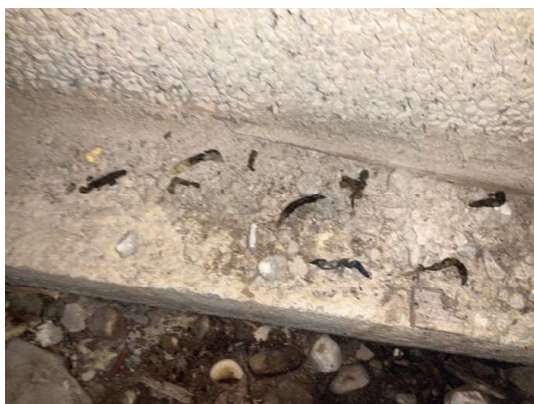
påvist lort fra røyskatt eller snømus

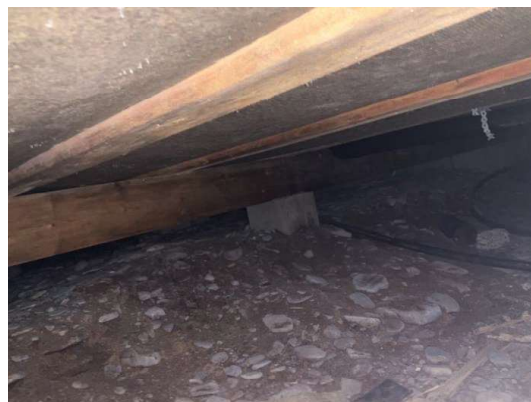
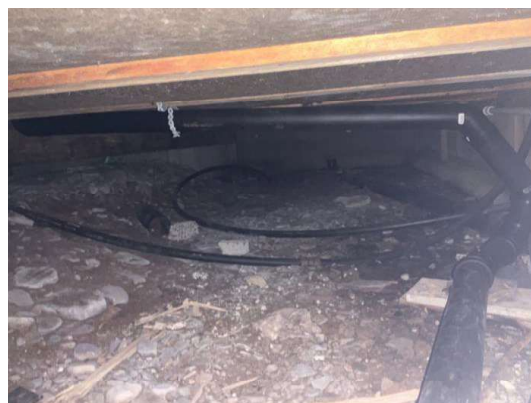
krypkjeller, mangler plast på byggegrunn

- Det er manglende fuktsperre på bakken.

- Fuktsperre på bakken bør etableres.

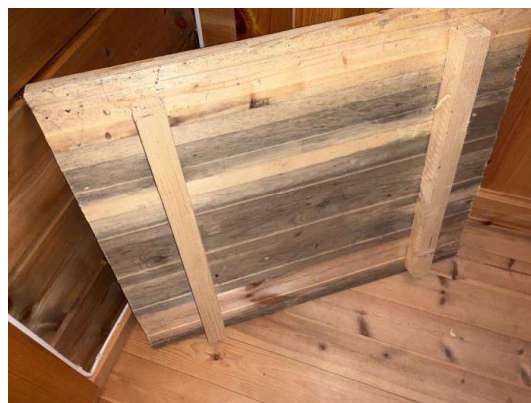
luke ned til krypkjeller bør isoleres og tettes.

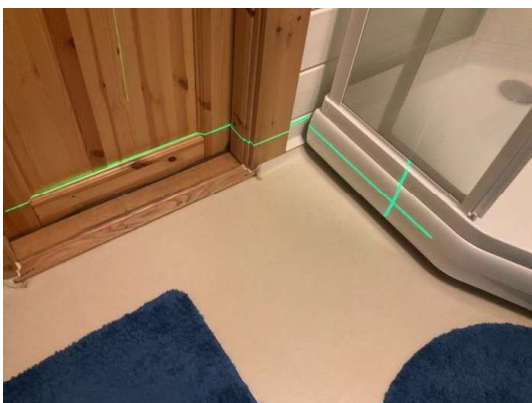
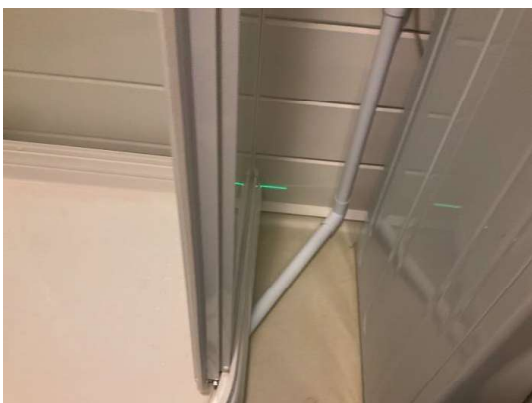
overgang vegg golv, har en mindre oppbrett

Det er malt treverk i våtsoner, noe som ikke er godkjent som fuktsperre.

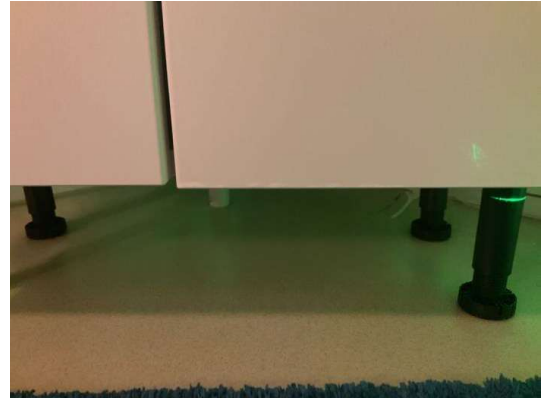
mindre fuktskade på fronter innredning

- Det er påvist skader på innredning.

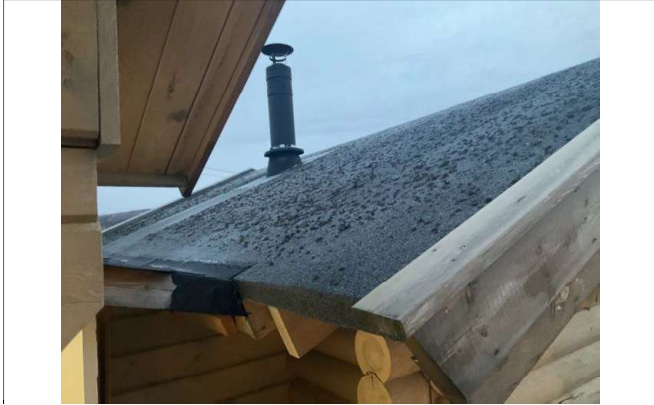
yttertak anneks mosegrodd
