# Utskrift fra Matrikkelen

Befaringsdato: 02.05.2025

Rapportdato: 22.05.2025

# Sammendrag av boligens tilstand

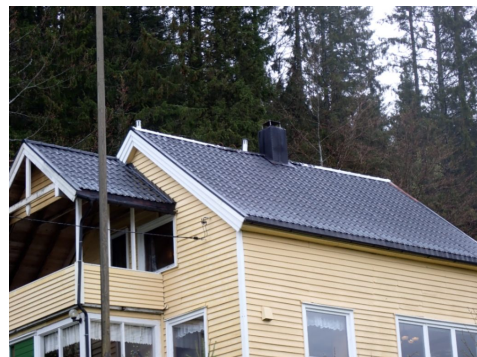
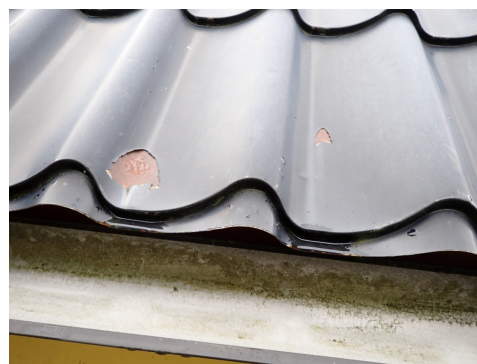
- Mer enn halvparten av forventet brukstid er passert på taktekingen.
- Mer enn halvparten av forventet brukstid er passert på undertak.
- Det er påvist andre avvik:

Fleire av takplatene har rustskader

- Tidspunkt for utskiftning av takteking nærmer seg.
- Andre tiltak:
- Når takteking og undertak begynner å bli gamle, øker risikoen for lekkasjer, noe som kan føre til omfattende og kostbare reparasjoner av underliggende konstruksjoner dersom en ikke foretar tiltak på konstruksjonene før dette oppstår.

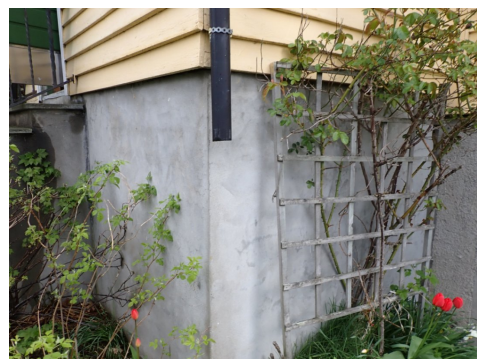
### ! TG 2 Nedløp og beslag

Takrenner, nedløp og beslag er utført i sort stål

- Overvåk tilstanden jevnlig. For å få tilstandsgrad 0 eller 1 må beslag/renner/nedløp skiftes ut, men tidspunktet for når dette er nødvendig er vanskelig å si noe om.
- Det bør lages system for bortledning av vann fra taknedløp ved grunnmur.
- Det er ikke krav om utbedring av snøfangere opp til dagens krav.

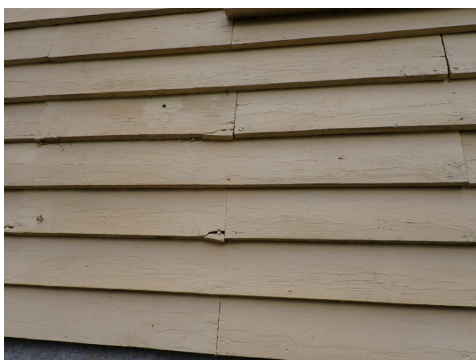
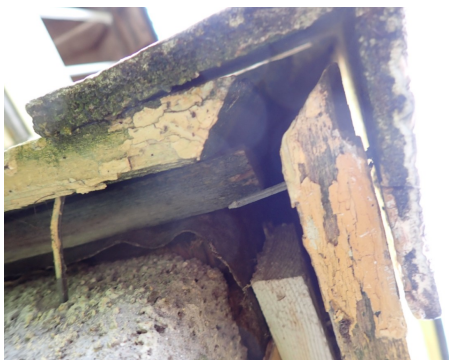
### ! TG 2 Veggkonstruksjon

- Andre tiltak:
- Uten tilstrekkelig lufting bak bordkledningen kan fuktighet som trenger inn bak bordene eller gjennom veggen innenfra ikke tørke opp. Dette skaper ideelle forhold for råtesopp og muggvekst.

For å oppnå TG1 må avvikene utbedres.

Ved å forbedre luftingen så tørker eventuell fukt i trevirket hurtigere ut.

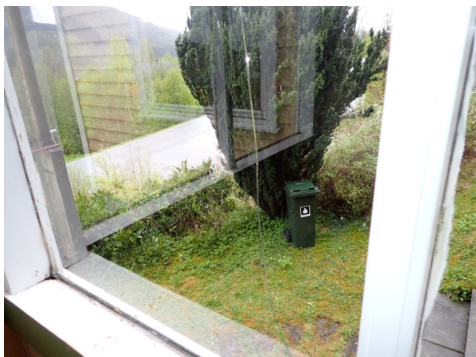
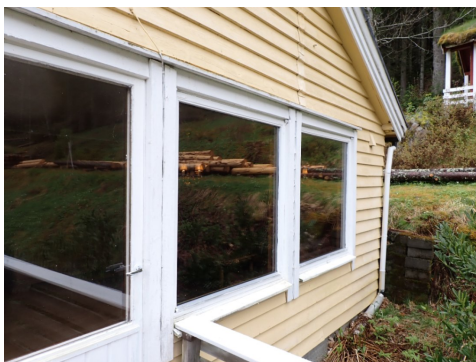
## TG 3 Vinduer

Boligen har malte trevinduer med 2 lags glass i hovedsak fra 1976-1979.

- Det er påvist avvik rundt innsettingsdetaljer.
- Det er påvist noen glassruter som er punktert eller sprukne.
- Karmene i vinduer er slitte og det er sprekker i trevirket.
- Vinduene har råteskader.

- Vinduer med punkterte/sprukne glass må påregnes skiftes ut, enten hele vinduet eller kun selve glassene.
- Det må påregnes noe vedlikehold og at enkelte vinduer må skiftes ut.
- Vinduer med råteskader må erstattes med nye.

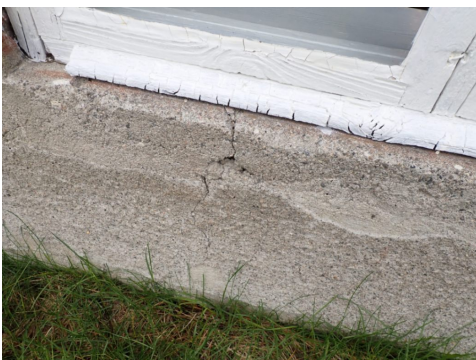
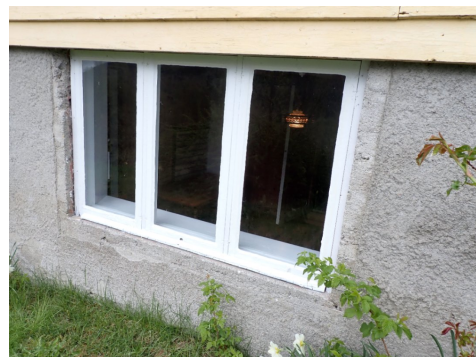
## ! TG 3 Kjellervinduer

Vinduer med malte karmar av tre.

- Det er påvist at enkelte vinduer er vanskelig å åpne/lukke.
- Det er påvist avvik rundt innsetningsdetaljer.
- Det er påvist noen glassruter som er punktert eller sprukne.
- Karmene i vinduer er slitte og det er sprekker i treverket.
- Vinduene har råteskader.

- Det må påregnes noe vedlikehold og at enkelte vinduer må skiftes ut.
- Vinduer med råteskader må erstattes med nye.

Kostnadsestimat: 50 000 - 100 000

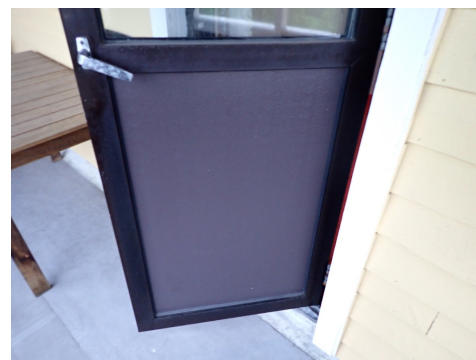
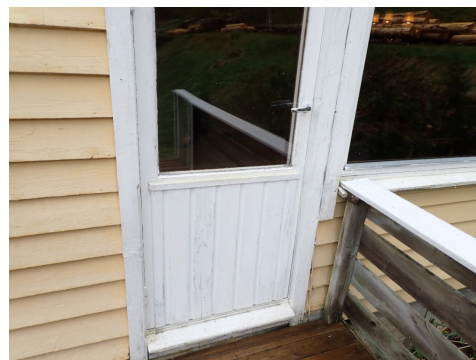
## ! TG 3 Dører

Malt hoved ytterdør, Enkel kjellerdør av tre, en balkongdør i malt tre og en i aluminium.

- Det er påvist avvik rundt innsetningsdetaljer.
- Det er påvist dør(er) med fukt/råteskader.
- Karmene i dører er værslitte utvendig og det er sprekker i treverket.

Det er avvik i beslaget på hovedytterdøren. Beslaget er ikke tett og går ikke inn i sporet på terskelen, fare for fuktinntrenging. Kjellerdør har råte i bunn. Balkongdør av tre har behov for vedlikehold.

- Det må påregnes noe vedlikehold og at enkelte dører må skiftes ut.

Kostnadsestimat: 10 000 - 50 000

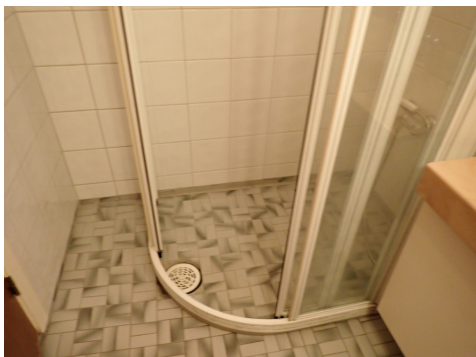
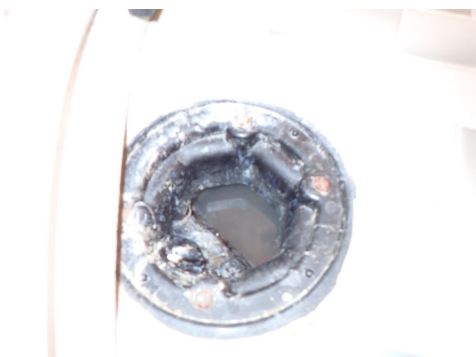
### ! TG 3 Tilliggende konstruksjoner våtrom

Hulltaking er ikke foretatt da våtrommet står foran totalrenovering. Det er utført fuktkontroller med fuktindikator ved dørterskel på stuen bak dusj og i trappegang i svill mot bad.

- Hulltaking er ikke foretatt da det allerede er påvist andre avvik i våtsonen.
- Ved andre fuktundersøkelser enn hulltaking, er det påvist indikasjoner på fuktskader.

Det er påvist 20% vektprosent fukt i svill til bad i trappegang. Det er målt med piggelektrode og fuktindikator.

- Dersom tiltaket ikke utføres er det fare for at eventuelle skader i veggen ikke avdekkes.
- Dersom tiltaket ikke utføres er det fare for ytterligere skadeutvikling.

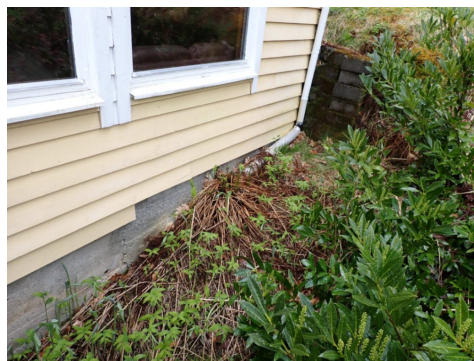
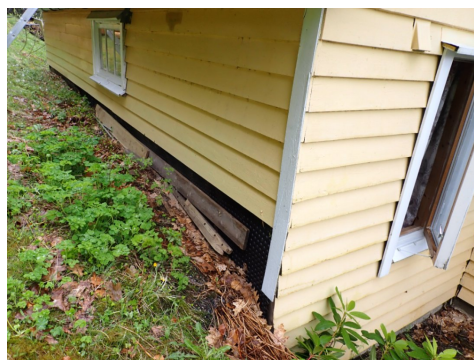
## ! TG 2 Grunnmur og fundamenter

Støpt plate med kjellermurer av sparesteinsmurer.

- Lokal utbedring må utføres.

Riss og sprekker bør fuges og pusses.

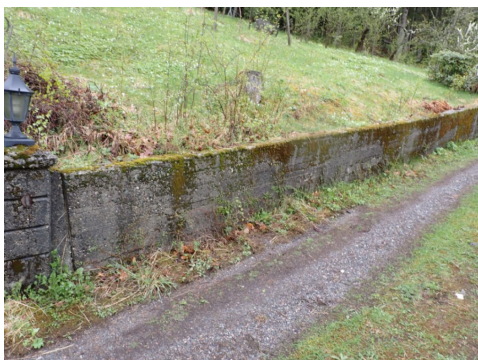
## ! TG 3 Terrengforhold

Tomta er skrå og har fall inn mot boligen.

Det må påregnes at tiltak med denering ikke kan utelukkes. En eventuell priskonsekvens er tatt med under drenering.
