# Tilstandsrapport

Risikovurdering for Anticimex boligselgerforsikring

Ørebekk allé 2  
1624 GRESSVIK  
Gnr./Bnr.: 45/77  
Fredrikstad kommune

Befaringsdato: 12.02.2025

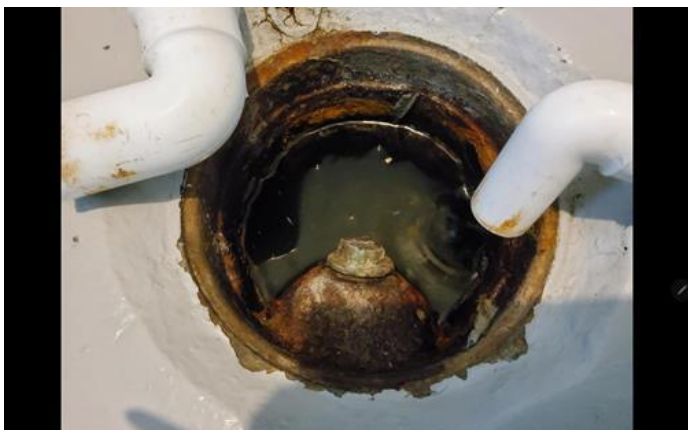
Membran, tettesjikt og overgang til sluk. - [Sluk i vaskerom.  
]

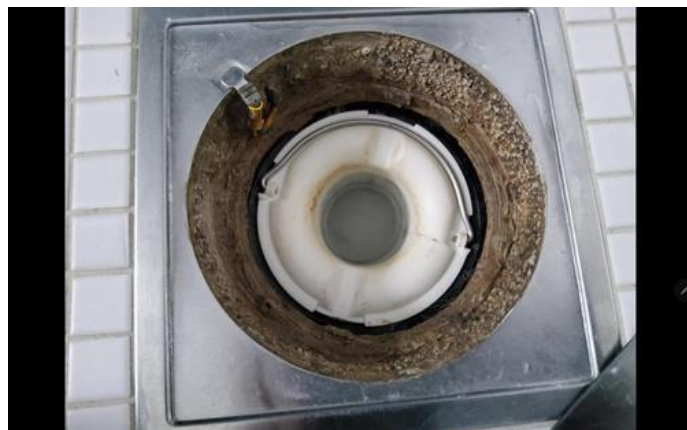
Membran, tettesjikt og overgang til sluk. - [Sluk i bad.]

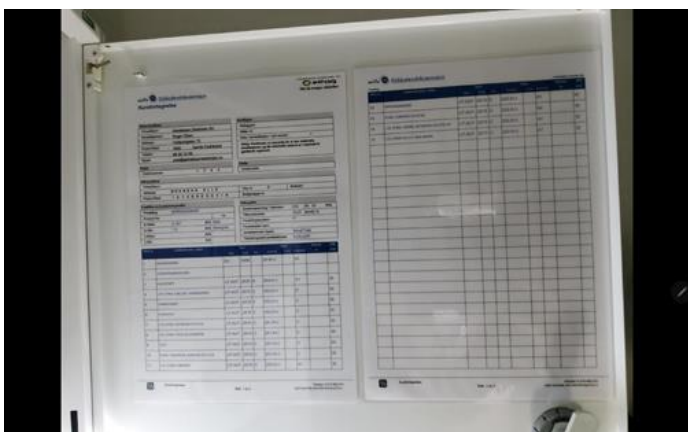
Elektrisk anlegg - [Kursoversikt ]

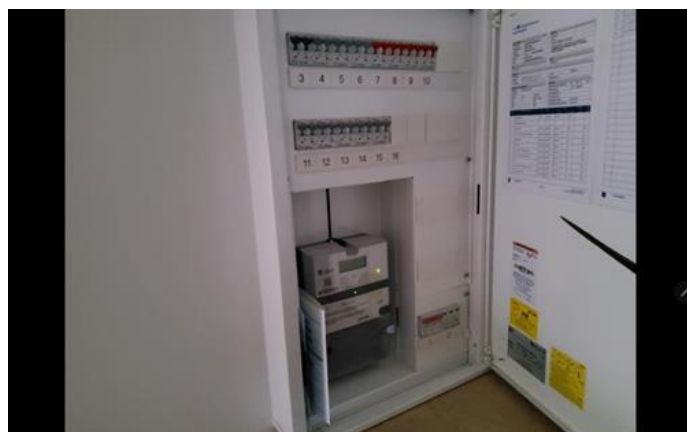
Elektrisk anlegg - [Sikringsskap ]
