# Tilstandsrapport

Rekkehus

Åslandhellinga 158, 1274 OSLO

Befaringsdato: 22.04.2025

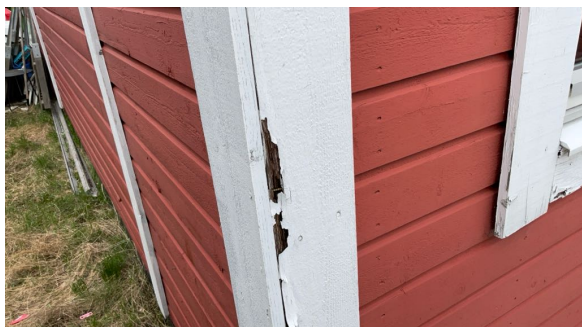
#### Vurdering av avvik:

- Det er påvist spredte råteskader i bordkledningen.
- Det er værslitt/oppsprukket trevirke/trepaneler.

Kledningen er visuelt befart og stikktakninger er tatt sporadisk. Det observeres generelt kuvinger og tørkesprekker i kledningsbord, dette er normalt med tanke på alder. Det er påregnelig med utskiftninger på sikt. Tilstandsgraden settes grunnet alder. Dagens krav til isolasjon og tetthet er strengere enn de kravene som gjaldt da denne bygningen ble oppført. Type/mengde isolasjon er ikke kjent, men antas å være oppført etter byggeårets normer og krav. Ytterveggene er visuelt befart uten inngrep i konstruksjonen.

- Det må foretas tiltak for å lukke avviket.
