# Tilstandsrapport

Risikovurdering for Anticimex boligselgerforsikring

Kirkeveien 67  
1459 NESODDEN  
Gnr./Bnr.: 10/21  
Nesodden kommune

Befaringsdato: 24.06.2024

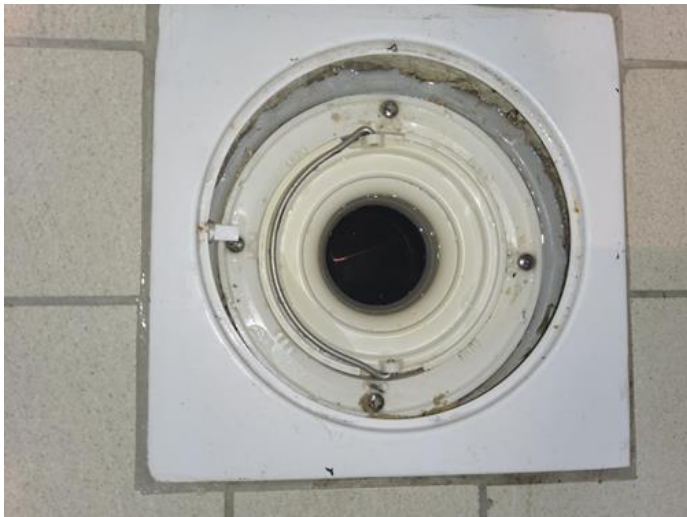
Kommentar - [Sluk bad]

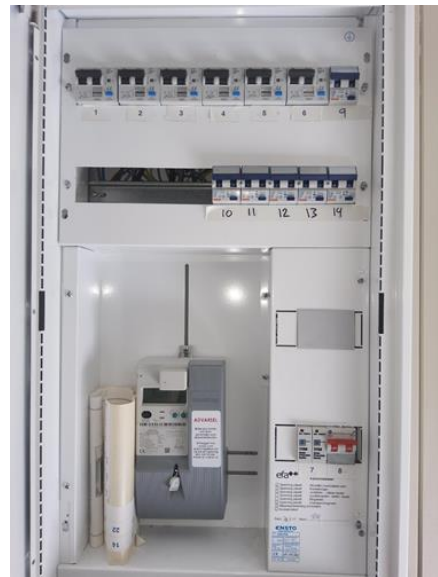
Beskrivelse - [Sikringskap ]

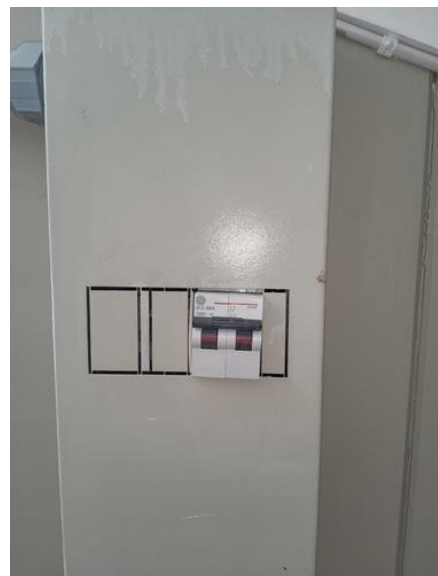
Beskrivelse - [Hovedinntak ]

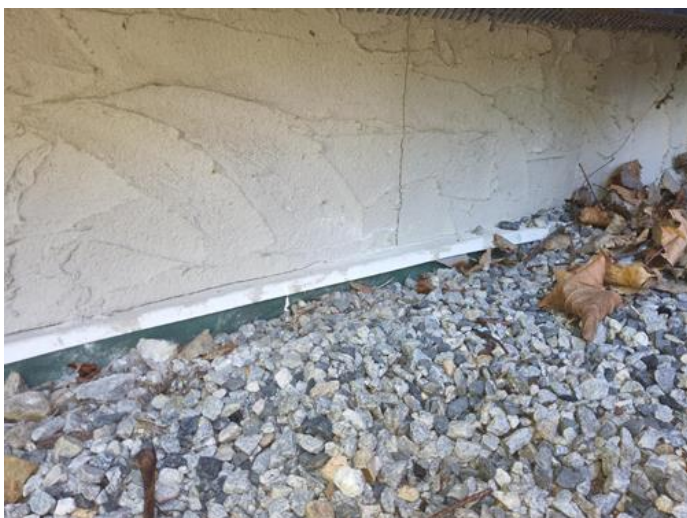
| <b>TG 2</b> | Grunnmur | Det registreres riss/sprekk på murpuss på tilbygg fra 2018. Eksakt årsak er ikke kjent.<br>Krever oppfølging med jevnlig ettersyn. |

Kommentar - [Riss/sprekk grunnmur tilbygg]
