# Tilstandsrapport

Risikovurdering for Anticimex boligselgerforsikring

Olav Kyrres gate 9 A  
0273 OSLO  
Gnr./Bnr.: 212/733  
Seksjonsnr. : 34  
Oslo kommune

Befaringsdato: 11.04.2025

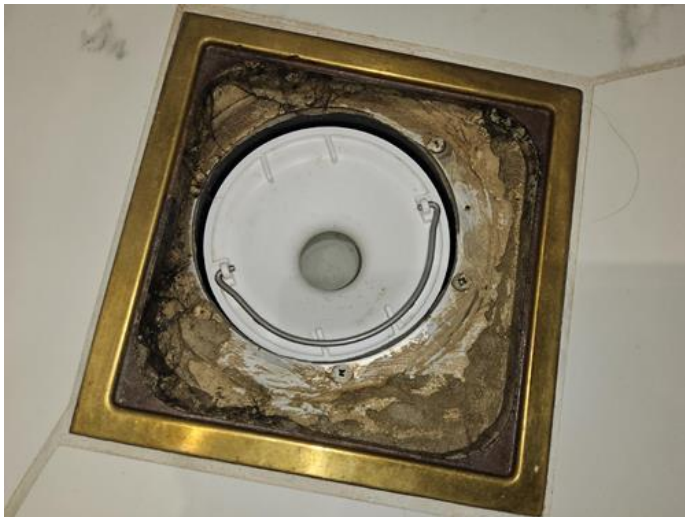
Membran, tettesjikt og overgang til sluk. - [Sluk bad]

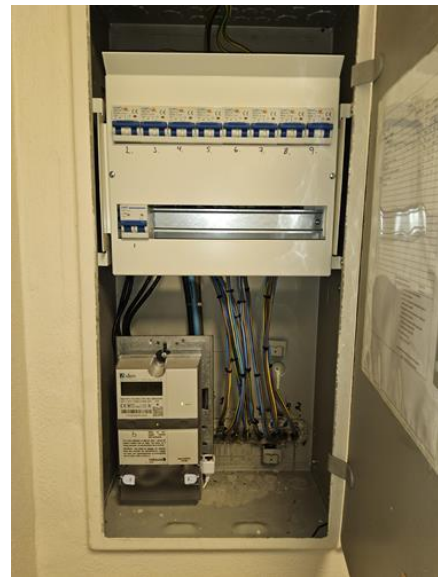
Elektrisk anlegg - [Sikringsskap ]

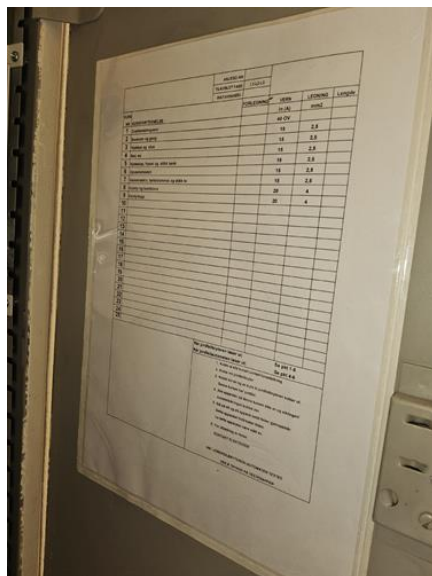
Elektrisk anlegg - [Kursfortegnelse ]
