# Tilstandsrapport

📍 Furuvegen 43, 2070 RÅHOLT

# gnr. 94, bnr. 418

Rapportdato: 23.05.2025

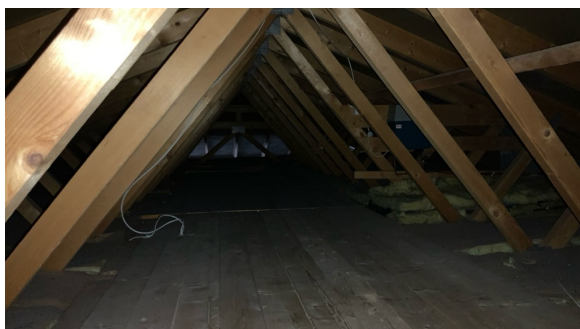
- Det er begrenset/dårlig ventilering av takkonstruksjonen.
- Det er påvist fuktskjolder i undertak/takkonstruksjon.

Det sees noen fuktmerker rundt åpninger, ingen utslag ved kontroll med fuktmåler på befaring. Slike merker kan oppstå etter kraftig regn selv om utvendige beslag holder tett. Ikke vurdert videre.

- Lokal utbedring bør utføres.

Loftsrom bør jevnlig kontrolleres for utettheter.

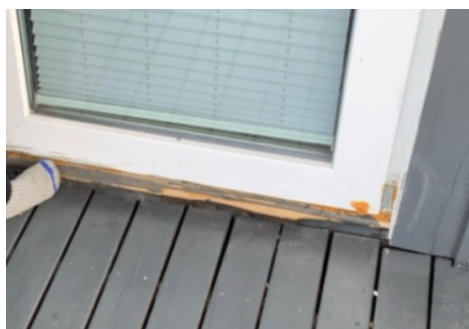
- Det er påvist avvik rundt innsettsdetaljer.
- Det er påvist utetthet/åpning mellom dørblad og dørkarm. Dvs. at kald trekk kan oppstå.

- Andre tiltak:
- Det bør gjøres tiltak for å lukke avviket.

Boligen fungerer med dette avviket, lokale utbedringer bør foretas.

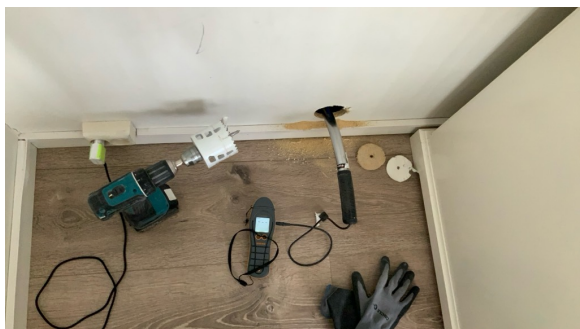
Hulltaking er foretatt uten å påvise unormale forhold. Hulltaking utført på soverom.

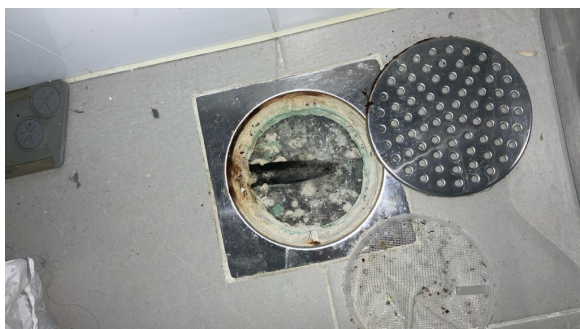
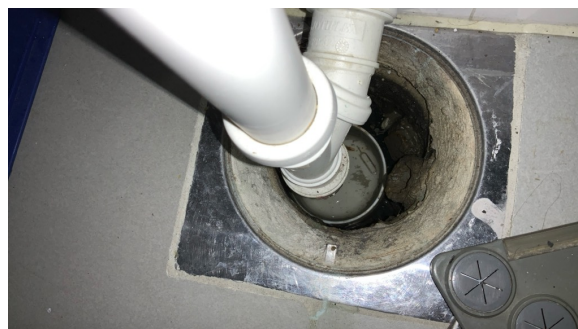
- Det er påvist mangelfull/feil utførelse rundt rørgjennomføringer e.l. som gir fare for fukt i konstruksjonen i våtsone.
- Membran kan ikke konstateres (ikke synlig og det foreligger heller ikke dokumentasjon).
- Mer enn halvparten av forventet brukstid er passert på membranløsningen.
- Mer enn halvparten av forventet brukstid er passert på slukløsningen.

- Det er viktig å merke seg at levetiden til en membran varierer basert på kvalitet, installasjon og bruk. Eldre membraner kan bli sprø og sprekke opp, noe som fører til at de mister sin vanntettende funksjon. Dette kan resultere i vannlekkasjer gjennom vegger og gulv og fuktskader.
- Det må gjøres nærmere undersøkelser. Manglende membran/tettesjikt medfører risiko for lekkasjer og fukt i konstruksjonen.
- Det må innhentes dokumentasjon. Manglende membran/tettesjikt medfører risiko for lekkasjer og fukt i konstruksjonen.
- Sluket må sjekkes og rengjøres jevnlig.
