# Tilstandsrapport

Rekkehus

Sjøgata 11 B, 8445 MELBU

Befaringsdato: 08.04.2025

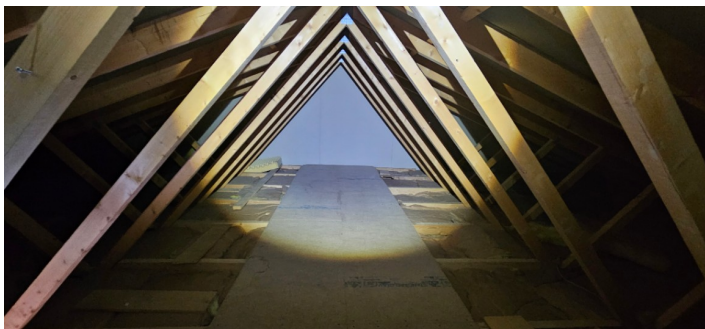
- Det er påvist fuktskjolder i undertak/takkonstruksjon.

Forholdet kan skyldes en gammel lekkasje, men bør observeres over tid for å avklare om tiltak er nødvendig.

Fuktmerke på isolasjonen

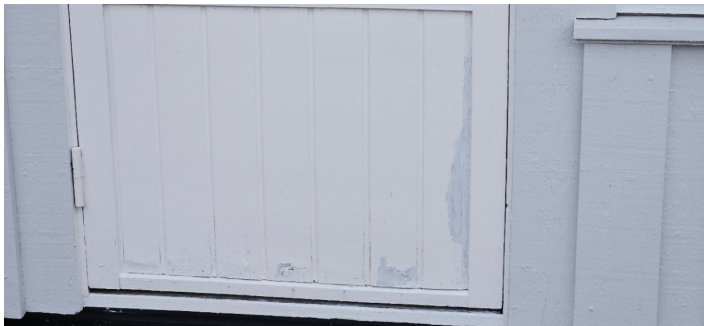
- Det er påvist dør(er) med fukt/råteskader.
- Det er påvist dører som er vanskelig å åpne eller lukke.
- Karmene i dører er værslitte utvendig og det er sprekker i treverket.

Avvikene gjelder balkongdøra og boddøra.

Balkongdør

- Det må påregnes noe vedlikehold og at enkelte dører må skiftes ut.
