gnr. 3, bnr. 1, fnr. 5

Befaringsdato: 07.04.2025

Tilstandsrapport

FRITIDSBOLIG

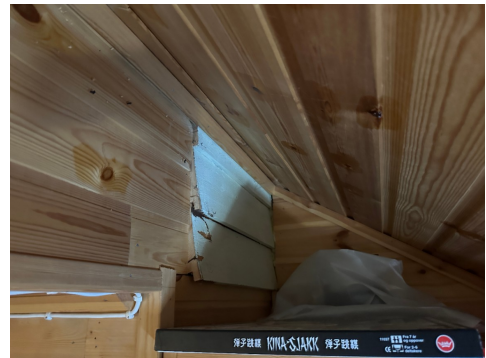
- Det er påvist spredte råteskader i bordkledningen.
- Det er ingen musesperre i nedre kant av konstruksjon.

Innvendig er deler av eldre kledning synlig.

- Råteskadet trekledning må skiftes ut.
- Musesperre må etableres.

Det bør etableres avstand til terreng og terrasse for å kunne vedlikeholde bordkledning.

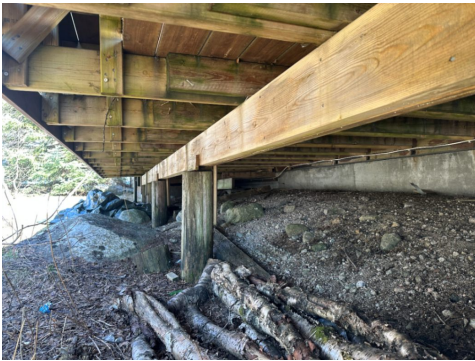
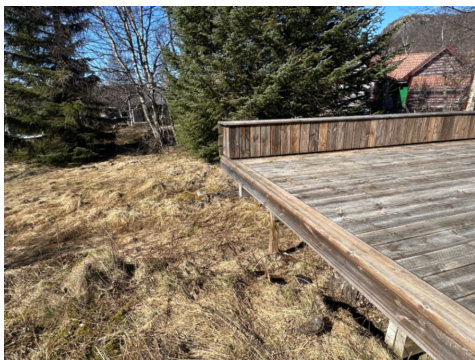
- Rekkverk må monteres for å lukke avviket.

- Lokal utbedring må utføres.
- Det er ikke krav om utbedring av rekkverkshøyde opp til dagens forskriftskrav.

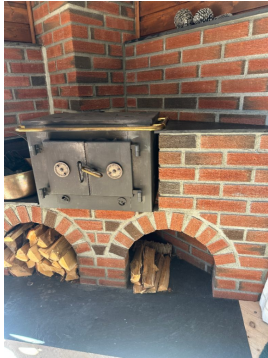
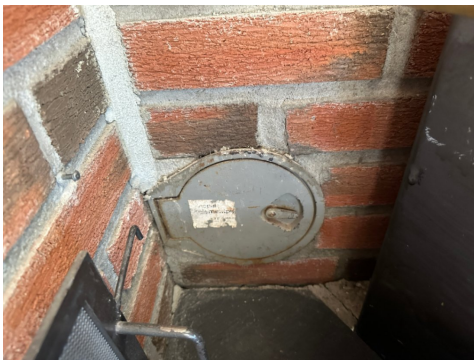
Boligen har elementpipe og peis med innsats. Pipe har tidligere hatt en sprekk pga. snø, men dette er utbedret, se egenerklæring.

- Det er påvist sprekker i ildfast stein inne i ovnen.

- Skadet stein i ovnen må skiftes ut for å lukke avviket.

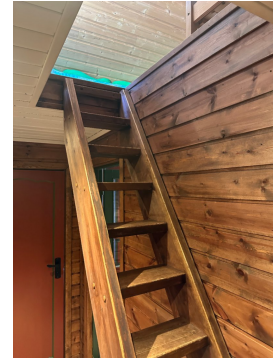
Trestige/trapp til hems (da hems ikke har målbart areal, er heller ikke denne vurdert som en trapp). Stige er smal og har ingen rekkverk eller sikring.

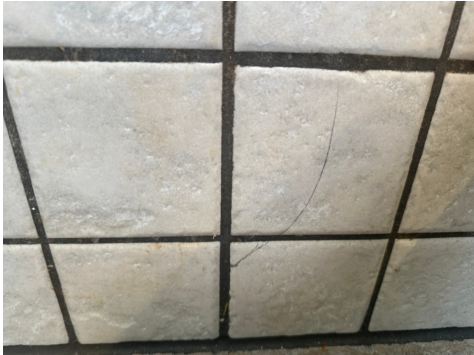
TG 2 Overflater vegger og himling

- Det er påvist sprekker i fliser.
- Det er vindu/dør med ikke fuktbestandige materialer i våtsonen (ved vask, dusj, badekar, osv.), løsningen eller byggematerialet er uegnet

Det anbefales å kontrollere overgang mellom membran og dørkarm.
Fliser kan skiftes om ønskelig.

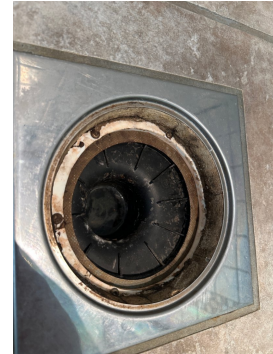
- Det er påvist at flisfuger har riss/sprekker.
- Det er påvist at høydeforskjell fra topp slukrist til gulv/synlig topp membran ved dørterskel er mindre enn 25 mm.

Sluk i gulv i dusj.

- Overvåk tilstanden jevnlig. For å få tilstandsgrad 0 eller 1 må slukløsningen skiftes ut og sannsynligvis må også membransjiktet skiftes/utbedres. Det er imidlertid vanskelig å si noe om tidspunktet for når dette er nødvendig.

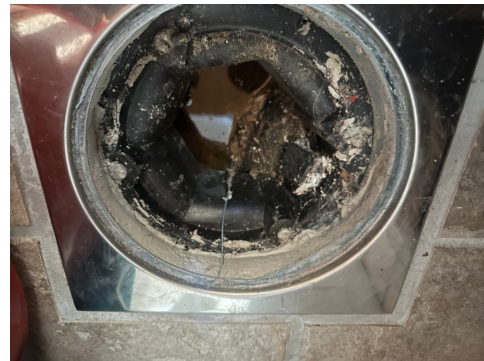
Sluk i gulv på vaskerom.

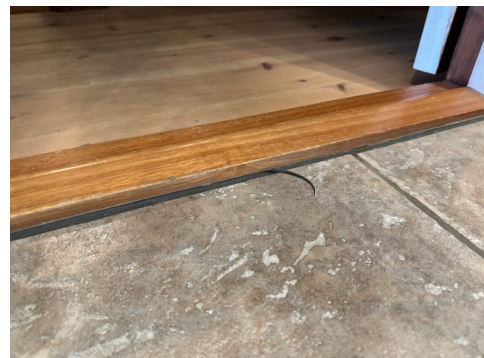
Overgang mot dørterskel.

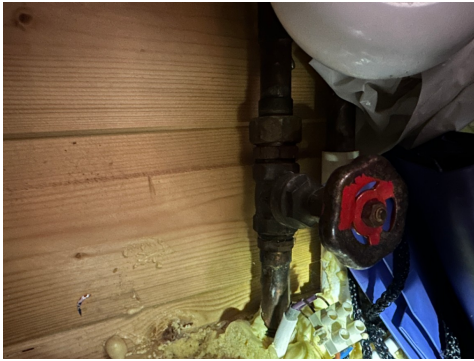
Stoppekran på kjøkken.

- Det er ikke behov for utbedringstiltak siden anlegget fungerer i dag, men ut ifra alder kan skader plutselig oppstå på eldre anlegg.

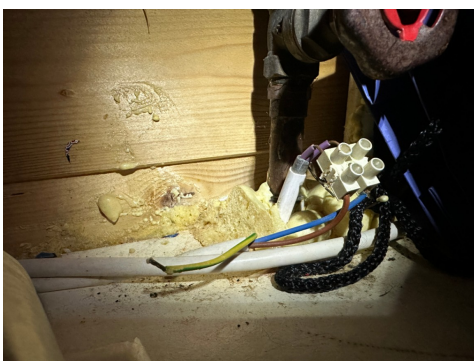
Kobling ved stoppekran på kjøkken.

Det anbefales gjennomgang av det elektriske anlegget ved eierskifte og å innhente eventuell samsvarserklæring på utført arbeid.

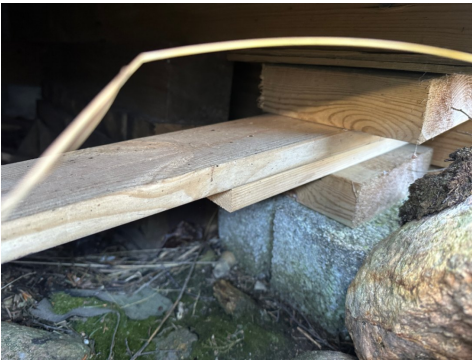
Oppbygd fundament ved påbygg.

- Det må foretas tiltak for å lukke avviket.

Ytterligere kontroll av fundamenter anbefales.
