# Tilstandsrapport

Fritidsbolig

Vollvikveien 23, 8150 ØRNES

Befaringsdato: 10.06.2025

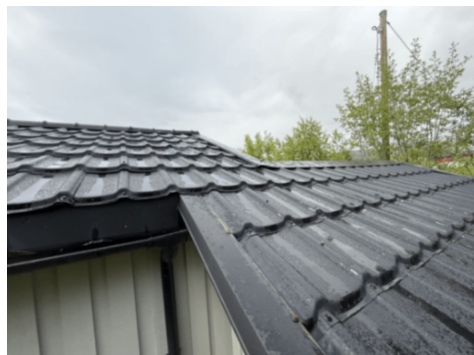
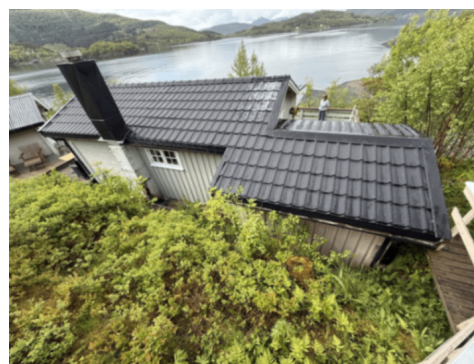
### ! TG 2 Nedløp og beslag

Huset har plast og noe stål takrenne med nedløp. Heltrukket stål pipebeslag over tak. Takrenne/beslag med stedvis skader, plastisolbelegg løsnet, bordtakbeslag synes feilmontert, plast takrenne passert over halvparten av forventet brukstid. Nedløp med utkast til terreng/naturtomt. Mangler plattform for adkomst pipe.

- Det er ikke tilfredsstillende bortledning av vann fra taknedløp ved grunnmur.
- Det mangler snøfangere på hele eller deler av taket, men det var ikke krav om dette på byggemeldingstidspunktet.
- Det mangler tilfredsstillende adkomst til pipe for feier.
- Mer enn halvparten av forventet brukstid er passert på renner/nedløp/beslag.
- Det er avvik:

Takrennen har punktvis skader og lekkasjer.

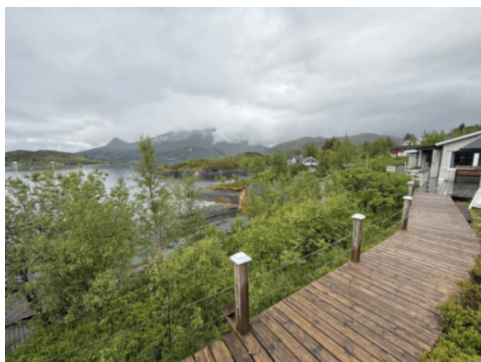
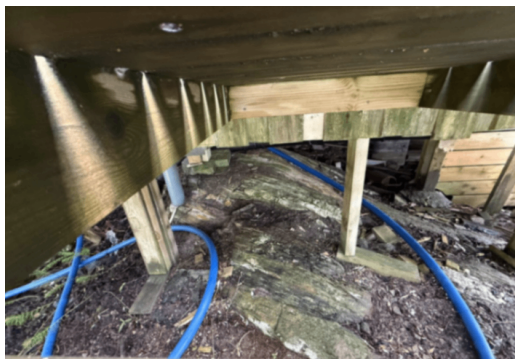
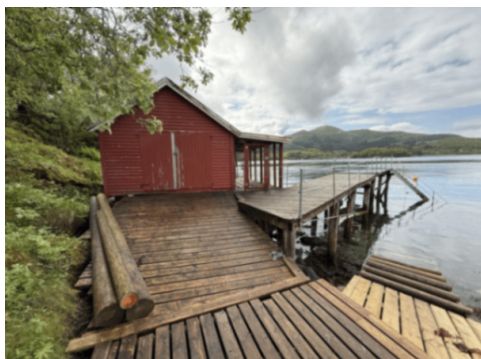
! TG 3 Utvendige trapper

Tretrapper i flere nivåer fra huset ned til naust og sjø.

Det må det monteres rekkverk for å lukke avviket. (alle høyder over 50m cm krever rekkverk)

- Rekkverk må monteres for å lukke avviket.
- Det er ikke krav om utbedring av rekkverkshøyder opp til dagens krav.
- Det er ikke krav om utbedring av åpninger i rekkverk til dagens forskriftskrav.

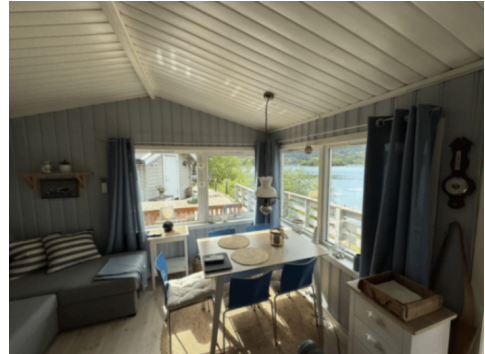
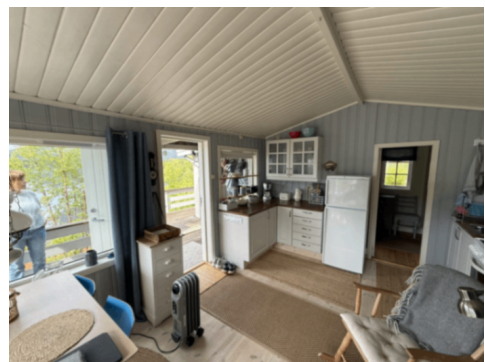
### ! TG 2 Etasjeskille/gulv mot grunn

Huset har trebjelkelag med stubbegulv mot grunn, tregulv over.  
I følge eier er det ny isolert gulvkonstruksjon fra fundament til ferdig gulv innvendig i kjøkken/stue, utført i 2019.  
Ufagmessig og provisoriske løsninger når det gjelder fundamentering.  
Bør kontrolleres og evt forsterkes/utføres mer fagmessig.  
Skjevheter gulv, spesielt i gang.

- Det er målt høydeforskjell på mellom 15-30 mm gjennom hele rommet. Tilstandsgrad 2 gis med bakgrunn i standardens krav til godkjente måleavvik.
- Målt høydeforskjell på mellom 10 - 20 mm innenfor en lengde på 2 meter. Tilstandsgrad 2 gis med bakgrunn i standardens krav til godkjente måleavvik.
- Det er avvik:

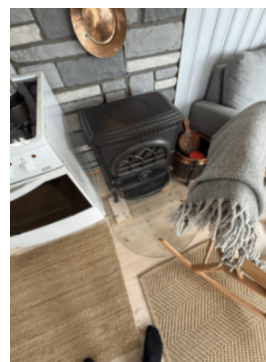
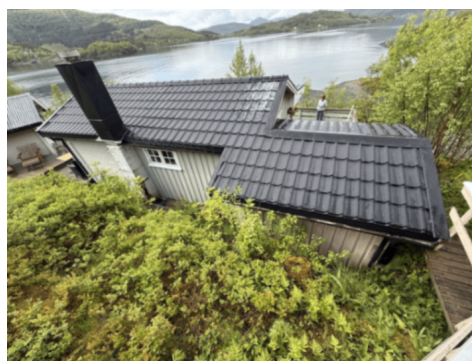
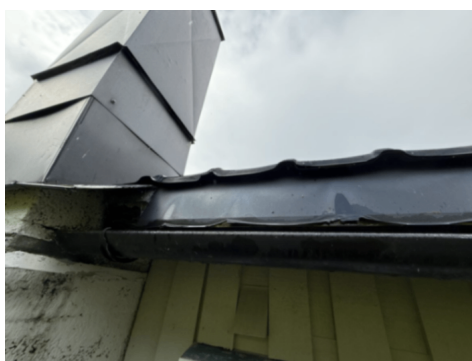
## ! TG 2 Pipe og ildsted

Mangelfull pussing/slemming av pipe utvendig, mulighet for at det trekker fukt inn gjennom pipeelementer/frostsprenninger. Pipe løs, veggfester ikke på plass etter oppgradering yttervegg. Pipebeslag ikke kundetilpasset.

Utvendig montert elementpipe, heltrukket stål pipebeslag over tak. Vedovn i stue med ubrennbar kobberplate plate under. Dekorsteinbelagt brannmur. Mangelfull pussing/slemming av pipe utvendig, mulighet for at det trekker fukt inn gjennom pipeelementer/frostsprenninger. Pipe løs, veggfester ikke på plass etter oppgradering yttervegg.

Pipen bør pusses utvendig og festes ordentlig på vegg. Pipebeslag bør tilpasses bedre.

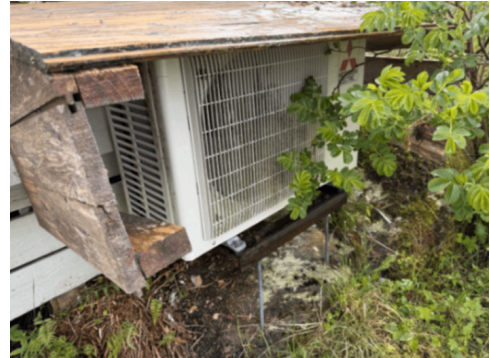
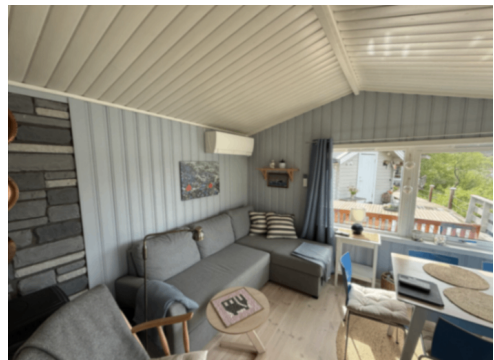
## ! TG 3 Andre VVS-installasjoner

Boligen har varmepumpe luft/luft, med innerdel i stue, utedel med enkel overdekning utvendig.

- Det er ikke behov for utbedringstiltak siden VVS-installasjonen(e) fungerer i dag, men ut ifra alder kan skader plutselig oppstå på eldre VVS-installasjoner.
- Varmepumpe bør gjennomgå av fagperson, siden det kan være behov for full utskiftning.
