Øvervegen 26, 6640 KVANNE

Befaringsdato: 02.05.2025

# Tilstandsrapport

## ENEBOLIG

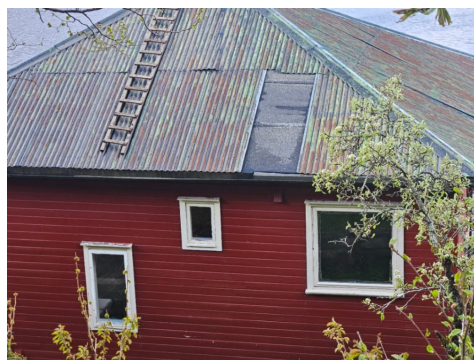
- Det er påvist skader eller avvik på selve taktekingen.
- Mer enn halvparten av forventet brukstid er passert på taktekingen.
- Mer enn halvparten av forventet brukstid er passert på undertak.

Det vil være fare for vannintrengning i taket inn til loftet om det ikke blir gjort tiltak.

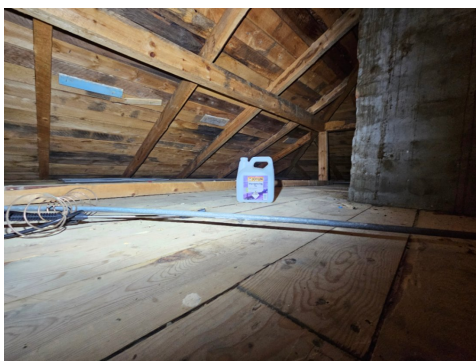
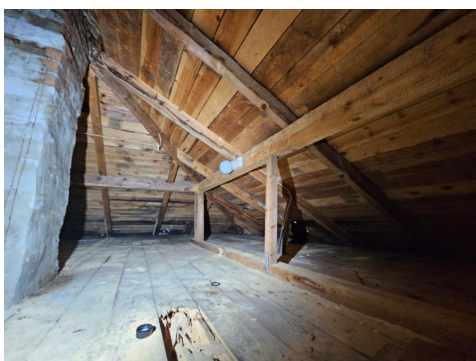
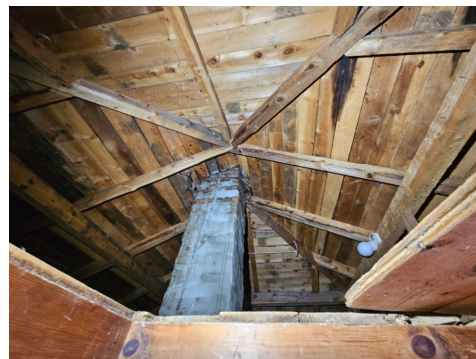
- Det er påvist fukt-/råteskader i takkonstruksjonen.
- Det er påvist fuktskjolder/skader i takkonstruksjonen.

Det var vanskelig å komme seg opp på loftet på befaringsdagen. Det ble visuelt registrert fuktintrengning på taksperrer.

- Konstruksjonene må sikres mot råde, sopp og skadedyr.
- Det må gjøres nærmere undersøkelser.

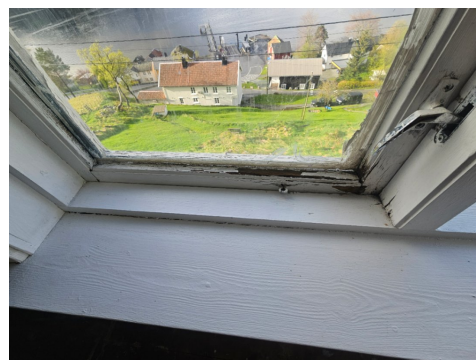
- Det er påvist avvik rundt innsettingsdetaljer.
- Det er påvist noen glassruter som er punktert eller sprukne.
- Karmene i vinduer er slitte og det er sprekker i trevirket.

Vinduene er modne for utskiftning. Vinduer som ikke blir byttet kan føre til fuktskader i konstruksjonen og dårligere energiutnyttning.

- Vinduer med punkterte/sprukne glass må påregnes skiftes ut, enten hele vinduet eller kun selve glassene.
- Det må påregnes noe vedlikehold og at enkelte vinduer må skiftes ut.

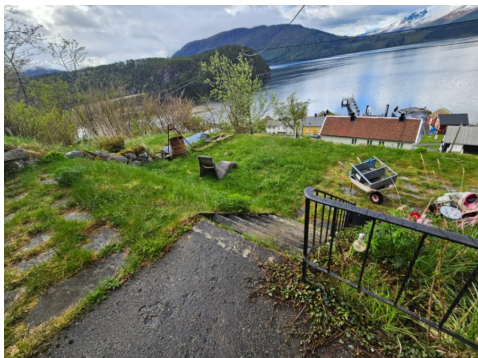
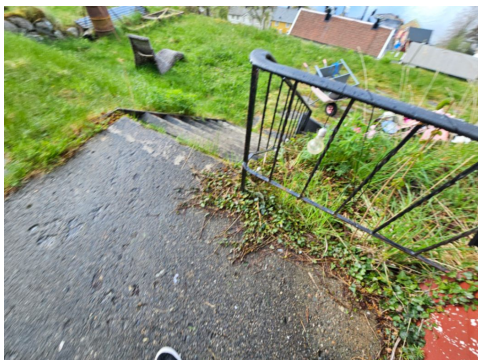
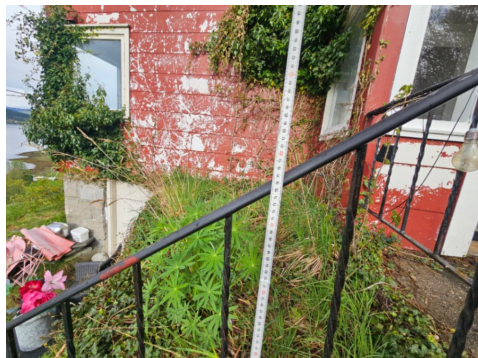
- Det er påvist avvik rundt innsettingsdetaljer.
- Det er påvist dører som er vanskelig å åpne eller lukke.

- Det bør gjøres tiltak for å lukke avviket.
- Dører må justeres.

- Rekkverk må monteres for å lukke avviket.

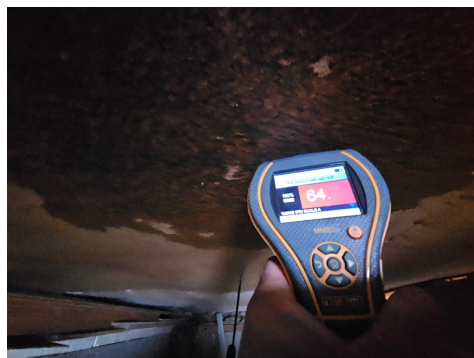
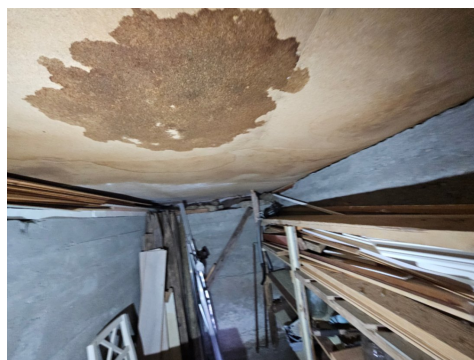
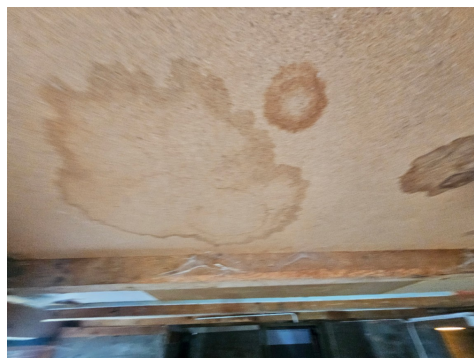
- Målt høydeforskjell på mellom 10 - 20 mm innenfor en lengde på 2 meter. Tilstandsgrad 2 gis med bakgrunn i standardens krav til godkjente måleavvik.
- Det er påvist andre avvik:

Fra kjeller er det registrert tegn til fukt i en plate som er montert på etasjeskillet.

Selve konstruksjonen er gjenkledd og er undersøkt fra overflaten ved skadestedet. Fukt registrert i plate.

- For å få tilstandsgrad 0 eller 1 må høydeforskjeller rettes opp. Det vil imidlertid sjelden være økonomisk rasjonelt som et enkeltstående tiltak i en bolig som dette. Dersom boligen en gang skal renoveres, kan man vurdere slike tiltak.
- Dersom avvik ikke utbedres er det fare for videre skadeutvikling.

Fuktskaden, årsak og omfang av denne må undersøkes av fagperson. Priskonsekvens er medtatt kun for en undersøkning av skade/årsak ikke for utbedring av skade.

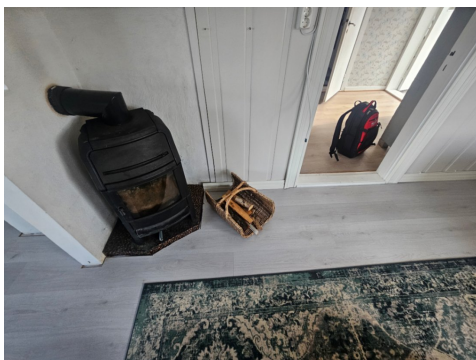
Boligen er utført med en murt teglsteinspipe fra byggeåret. Pusset utførelse synlige steder. Heldekkende pipebeslag over tak. Lukket vedovn i stue og på soverom.

- Det er påvist sprekker og/eller riss i pipe.
- Ildfast plate mangler på gulvet under/foran ildstedet.

Det bør utføres kontroll av pipen av feier/brannkontrollør.

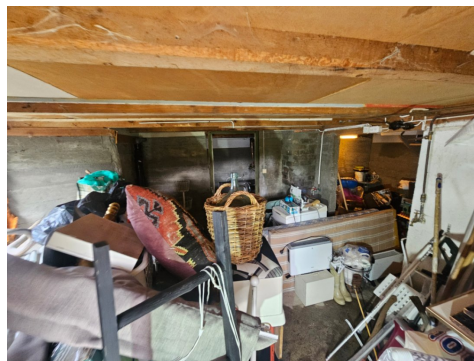
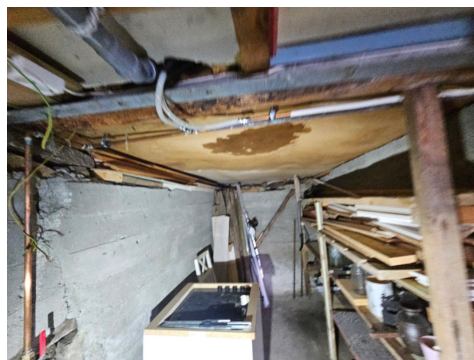
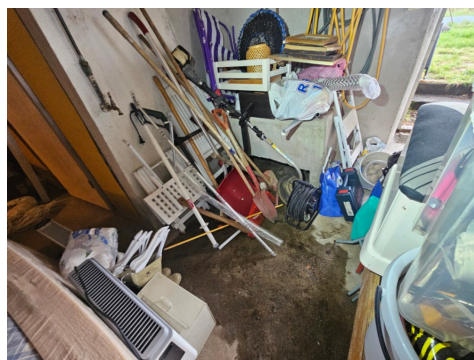
Rom under terreng regnes for å være en risikokonstruksjon som er utsatt for fukt- og råteskader i bunnsvill, trebjelkelaget og andre tilstøtende konstruksjoner, på grunn av fuktighet fra grunnen og kondensering ved temperaturskjeller. Selv om det ikke er avdekket tegn på skader, betyr ikke dette nødvendigvis at det ikke foreligger skader i eller i forbindelse med krypkjelleren. Vær oppmerksom på denne risikoen, overvåk tilstanden og undersøk dette nærmere med bruk av en fagkyndig.

- Det er påvist indikasjoner på noe fuktgjennomtrenging i kjellergulv.
- Det er påvist synlige fukt/råteskader i treverk i underetg./kjeller, hulltaking er derfor ikke nødvendig

- Det påviste fuktnivå gir grunn til å overvåke konstruksjonen jevnlig for å se utvikling over tid, og eventuelt foreta tiltak for å unngå fuktskader.

Priskonsekvens er medtatt for en bygningssakkyndig kontroll av kjelleren, ikke for utbedrende tiltak.

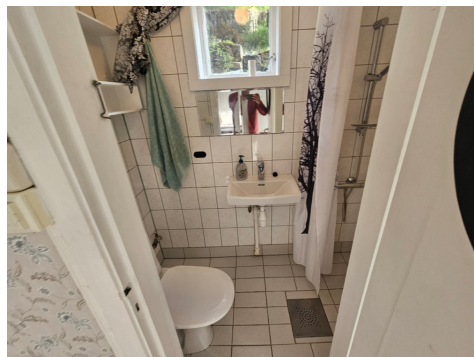
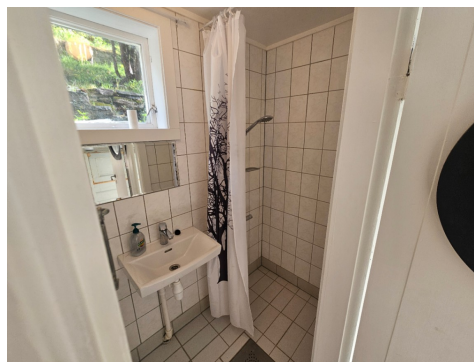
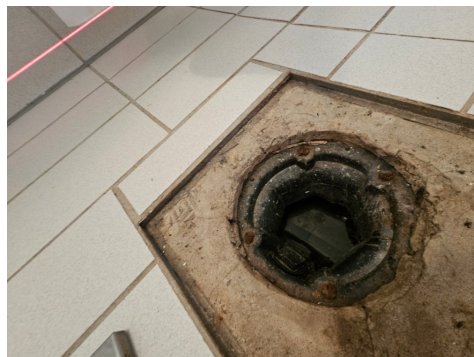
- Det er påvist avvik som tilsier at det bør foretas tiltak på enkelte dører.

- Våtrommet må totalrenoveres. Alle forhold med tettesjikt, våtsone, sluk m.m. må dokumenteres.

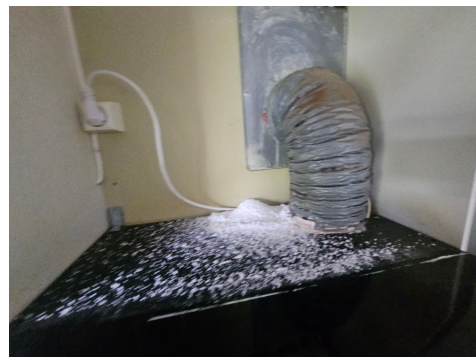
- Det er avvik:

Det bør undersøkes av potensiell kjøper hva dette pulveret/stoffet er.

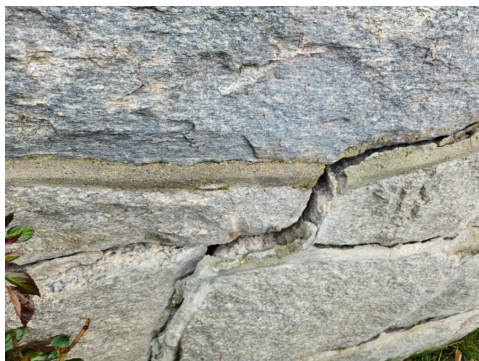
- Det er registrert sprekker/deformasjoner som gir grunn til å overvåke konstruksjonen.

- Det må gjennomføres ytterligere undersøkelser.

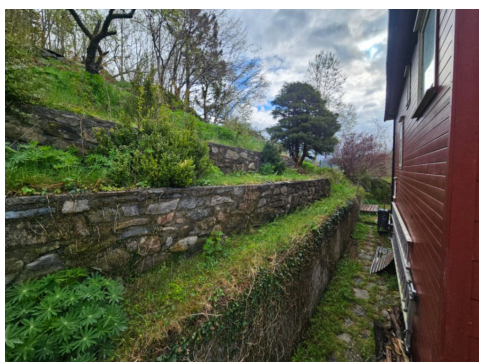
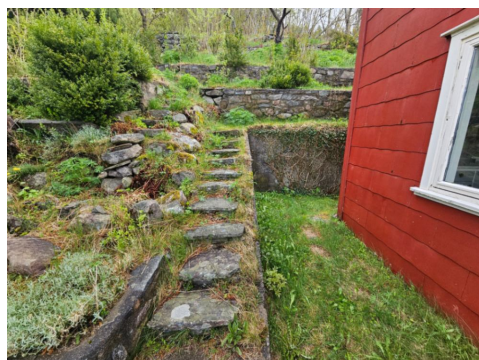
På eiendommen er det flere eldre forstøtningsmurer mot skrånende terreng.

Rekkverk må monteres på forstøtningsmurer må monteres for å unngå personskader.

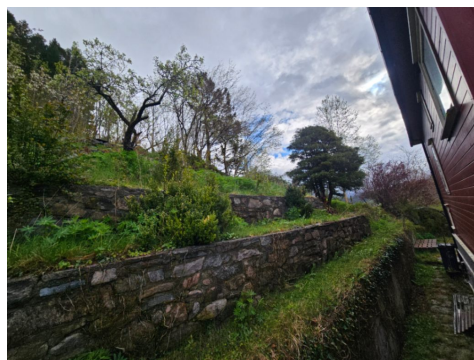
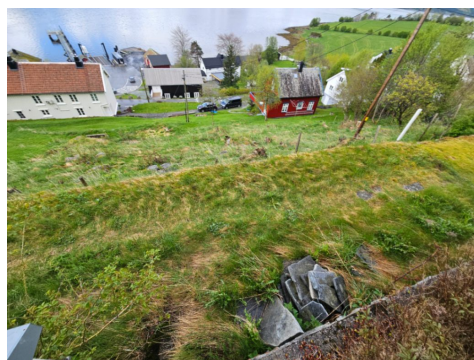
Eiendommen ligger i skrånende terreng.

- Ytterligere undersøkelser anbefales.
