Tilstandsrapport

Enebolig

Øvervegen 26, 6640 KVANNE

Befaringsdato: 02.05.2025

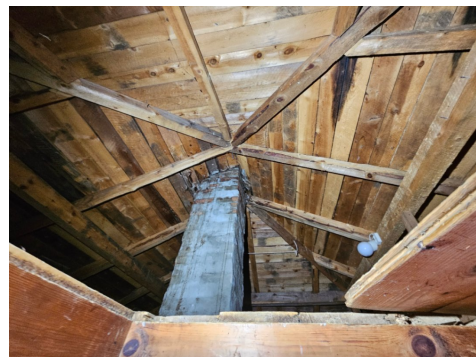
- Det er påvist fukt-/råteskader i takkonstruksjonen.
- Det er påvist fuktskjolder/skader i takkonstruksjonen.

Det var vanskelig å komme seg opp på loftet på befaringsdagen. Det ble visuelt registrert fuktintrengning på taksperrer.

- Konstruksjonene må sikres mot råte, sopp og skadedyr.
- Det må gjøres nærmere undersøkelser.

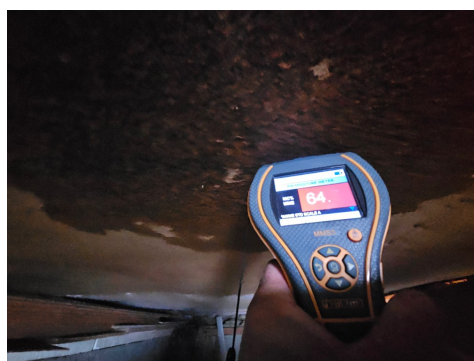
- Målt høydeforskjell på mellom 10 - 20 mm innenfor en lengde på 2 meter. Tilstandsgrad 2 gis med bakgrunn i standardens krav til godkjente måleavvik.
- Det er påvist andre avvik:

Fra kjeller er det registrert tegn til fukt i en plate som er montert på etasjeskillet.

Selve konstruksjonen er gjenkledd og er undersøkt fra overflaten ved skadestedet. Fukt registrert i plate.

- For å få tilstandsgrad 0 eller 1 må høydeforskjeller rettes opp. Det vil imidlertid sjelden være økonomisk rasjonelt som et enkeltstående tiltak i en bolig som dette. Dersom boligen en gang skal renoveres, kan man vurdere slike tiltak.
- Dersom avvik ikke utbedres er det fare for videre skadeutvikling.

Fuktskaden, årsak og omfang av denne må undersøkes av fagperson. Priskonsekvens er medtatt kun for en undersøkning av skade/årsak ikke for utbedring av skade.

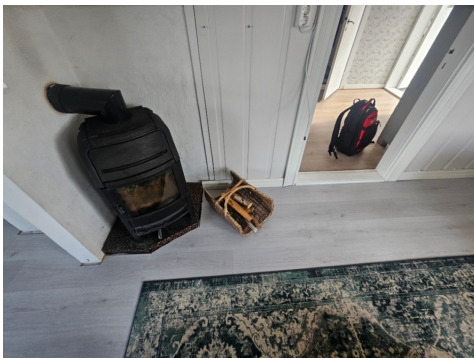
TG 3 Pipe og ildsted

Boligen er utført med en murt teglsteinspipe fra byggeåret. Pusset utførelse synlige steder. Heldekkende pipebeslag over tak. Lukket vedovn i stue og på soverom.

- Det er påvist sprekker og/eller riss i pipe.
- Ildfast plate mangler på gulvet under/foran ildstedet.

Det bør utføres kontroll av pipen av feier/brannkontrollør.

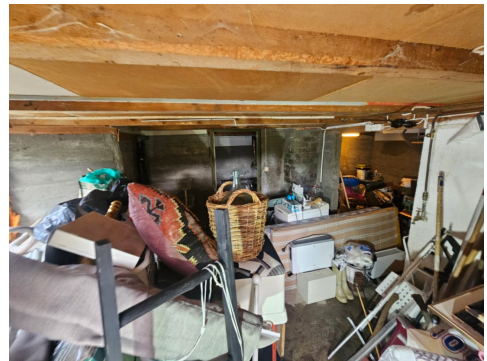
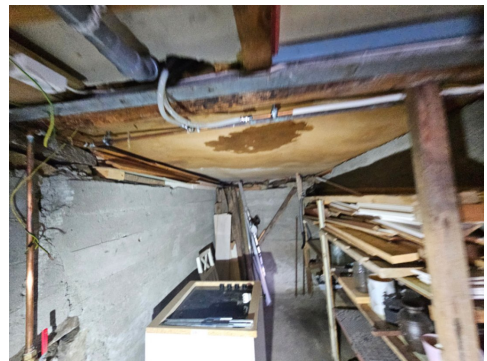
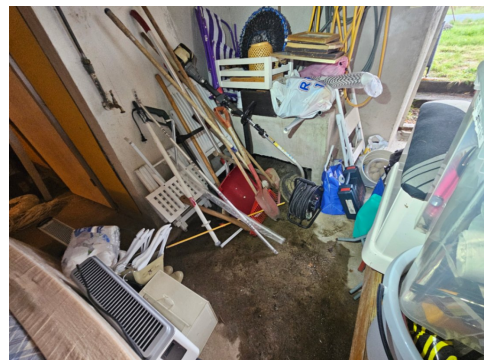
TG 3 Rom Under Terreng

- Det er påvist indikasjoner på noe fuktgjennomtrenging i kjellergulv.
- Det er påvist synlige fukt/råteskader i treverk i underetg./kjeller, hulltaking er derfor ikke nødvendig

- Det påviste fuktnivå gir grunn til å overvåke konstruksjonen jevnlig for å se utvikling over tid, og eventuelt foreta tiltak for å unngå fuktskader.

Priskonsekvens er medtatt for en bygningssakkyndig kontroll av kjelleren, ikke for utbedrende tiltak.

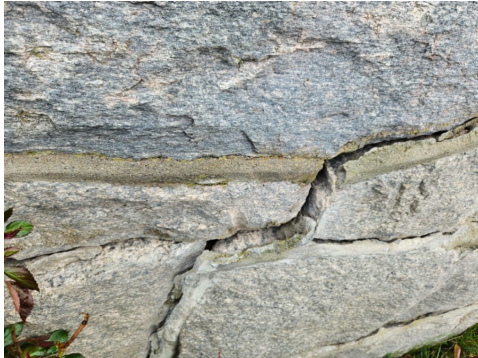
- Det er registrert sprekker/deformasjoner som gir grunn til å overvåke konstruksjonen.

- Det må gjennomføres ytterligere undersøkelser.

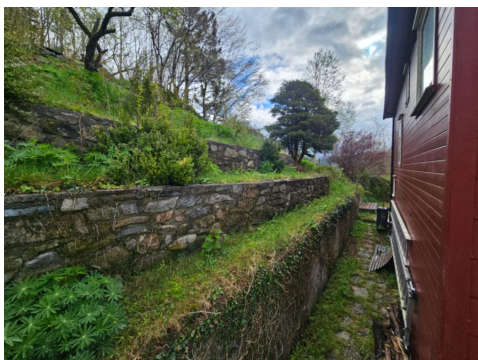
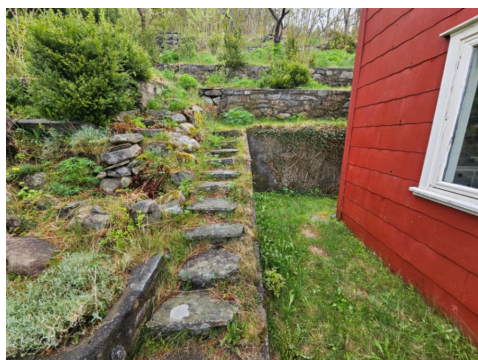
TG 3 Forstøtningsmurer

På eiendommen er det flere eldre forstøtningsmurer mot skrånende terreng.

Rekkverk må monteres på forstøtningsmurer må monteres for å unngå personskafer.

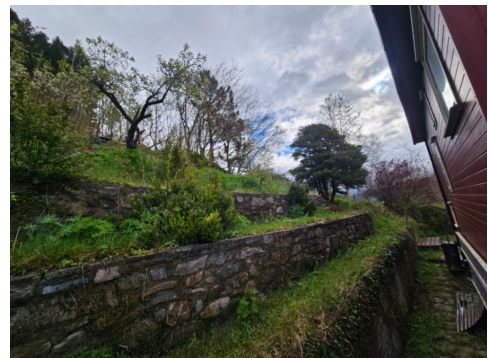
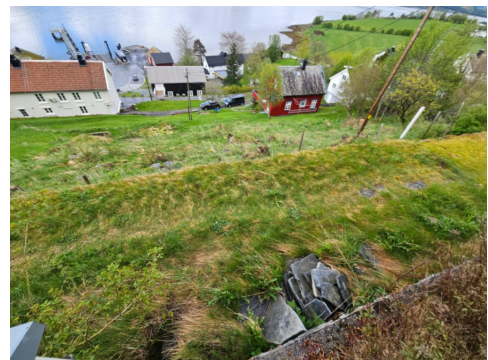
TG 2 Terrengforhold

Eiendommen ligger i skrånende terreng.

- Ytterligere undersøkelser anbefales.
