# Sandfallveien 5

Boligen fremstår i normalt god stand og uten noen vesentlige avvik utover normal bruksslitasje. Det er ikke registrert noen bygningsmessige strakstiltak utover normalt vedlikehold. Forøvrig vises til beskrivelser og vurderinger for de enkelte bygningsdeler i rapporten. Et vindu i sokkeletasjen er knust, langsgående sprekk, bør skiftes..

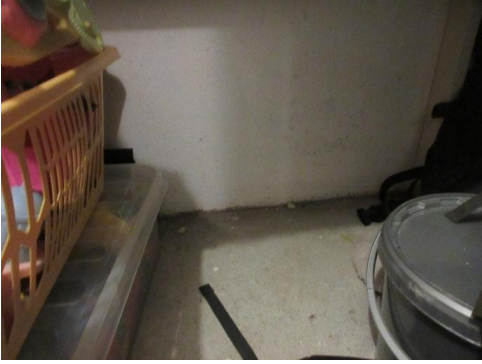
Ingen antysning til fukt eller spor etter fukt i overgang vegg gulv.

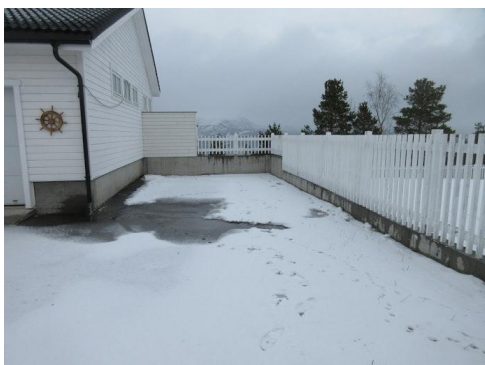
Forstøtningsmur i betong for parkeringsplass med rekkverk på toppen.

Ingen vesentlige avvik bemerket.

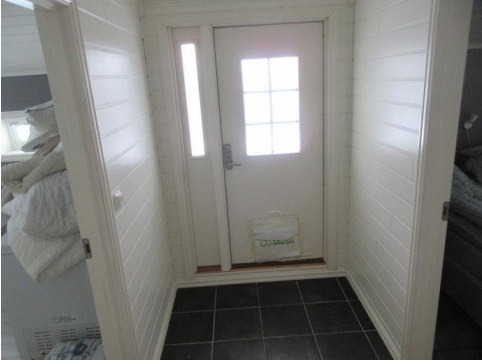
Det ble ikke registrert noen punkterte vindusglass under befaringsdagen. Det ble foretatt en enkel funksjonstest av tilfeldig valgte vinduer i boligen. Det ble ikke bemerket skader eller behov for tiltak utover normalt vedlikehold på befaringsdagen. Ved enkel funksjonstest av ytterdør/ verandadør fungerte lukke- og låsemekanisme som normalt. Det ble ikke registrert "kattehull" i ytterdør i sokkeletasjen og i innerdør. Dører forøvrig i god stand.

Kattehull i dør i sokkeetasjen.

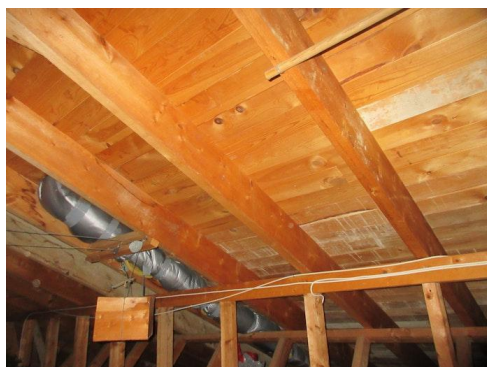
Taket er oppført med w-takstoler med taktro. Ingen skader eller avvik avdekket. Tilstrekkelig lufting vurderes å være ivaretatt.

Takkonstruksjon med sperrer med taktro.

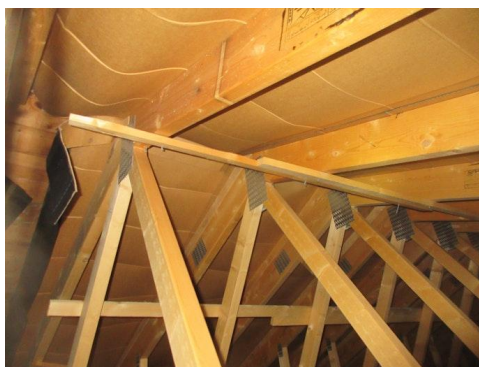
Takkonstruksjon medf undertak av pappkartong, tilbygg.

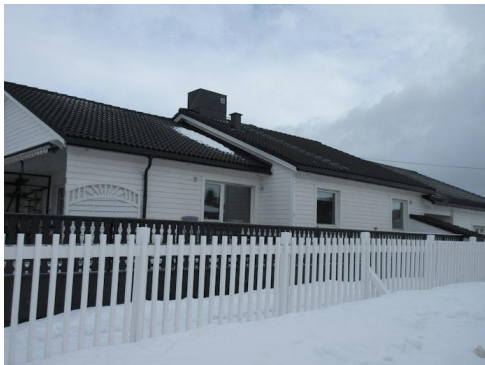
Taket er tekket med betongtakstein. Taket var delvis dekket av snø. Taket fremstår som tett og i solid utførelse. Ingen ødelagte/knekte stein på befaringsdagen. Det er etter innvendig kontroll ingen tegn til lekkasjer gjennom tekkingen. Undertak er kontrollert.

Taktekking, betongstein.

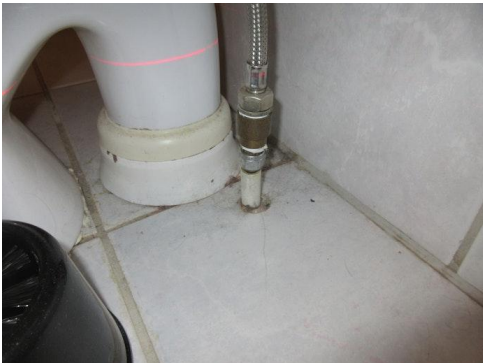
Det ble bemerket noen mindre hakk/skader i flis uten vesentlig karakter. Riss i flis rundt utløp fra WC. Hakk i flis på vegg.

Riss i flis ved rørgjennomføring.

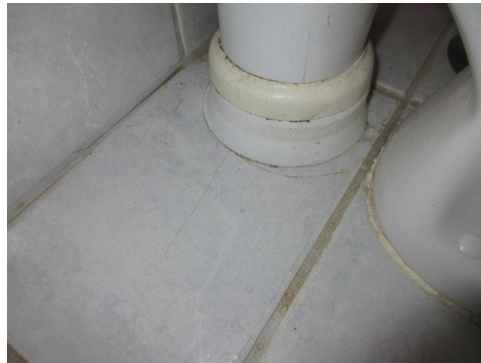
Riss i flis.

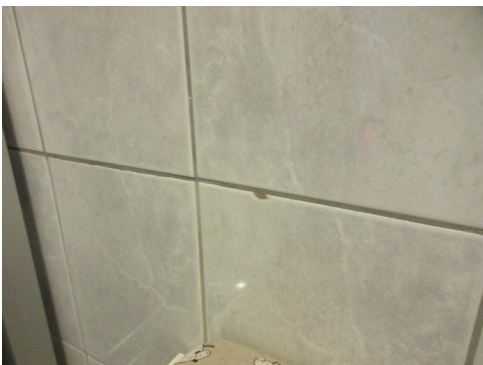
Hakk i flis på vegg.

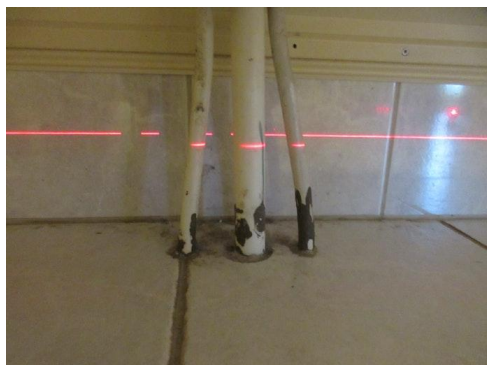
Rørgjennomføring i gulv, membran ikke ført opp langs røret.

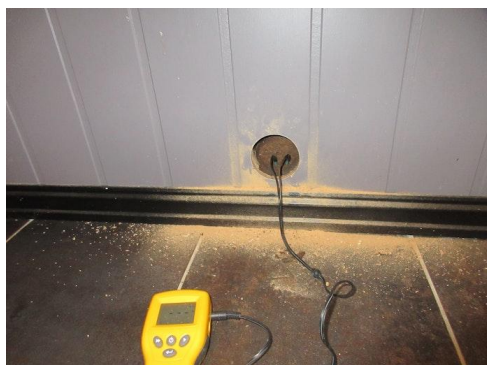
Det er utført søk etter fukt fra tilstøtende rom der dette var mulig. Ingen tegn til forhøyede fuktverdier på baksiden av membran på tilfeldige valgte plasser. Ingen konstaterte fuktskader.

Fuktsøk mot våtsone på bad.

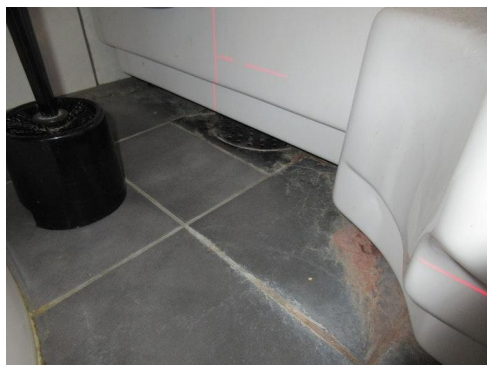
Ikke kontrollert, sluk er under dusjkabinett., men antas montert, Membran ført opp langs rør som føres gjennom gulv.

Sluk under dusjkabinett

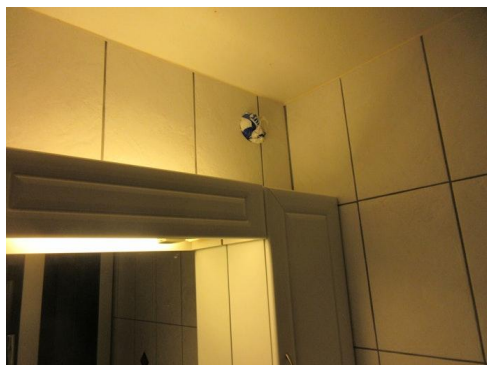
Tatt hull i vegg for ventilasjon, men ikke fullført avtrekket.

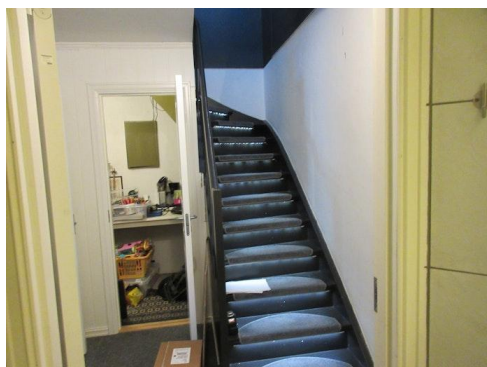
Trapp i tre mangler håndløper på vegg.

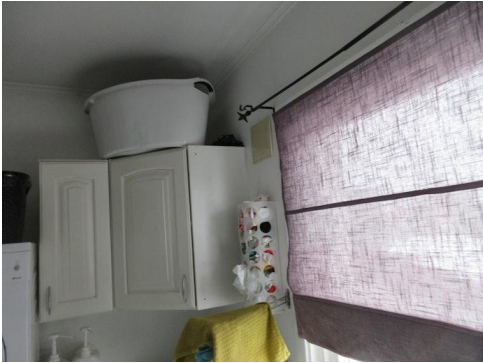
Vaskerommet fremstår i god stand og våtrommets tettesjikt er ivaretatt. Det er ikke registrert sluk i gulvet. Vaskerommet innehar opplegg for vaskemaskin med kran og avløp.

Vaskerom med naturlig avtrekk.

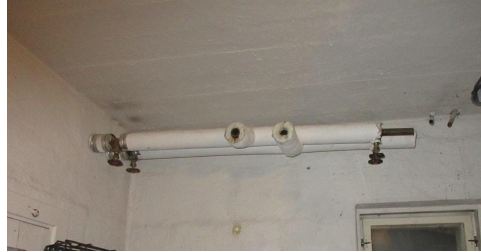
Ubenyttet rørlegg .

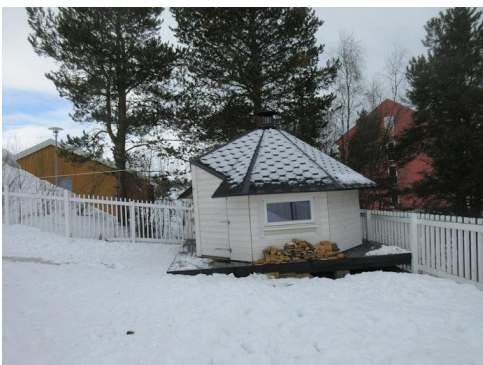
Grillhus med benker og grill i normalt standard, bruksslitasje.
