# TILSTANDSRAPPORT

Sandfallveien 5

04.04.2025

Befaring utført den 24.03.2025 av:

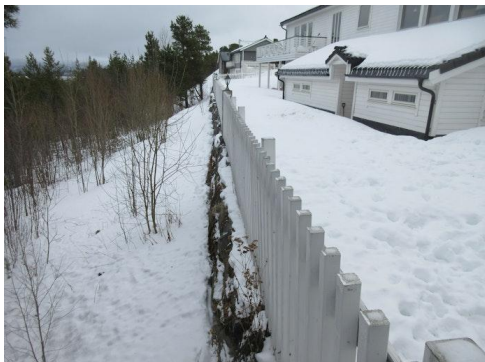
Forstøtningsmur med rekkverk. Forstøtningsmur som tørrmur i skifer.

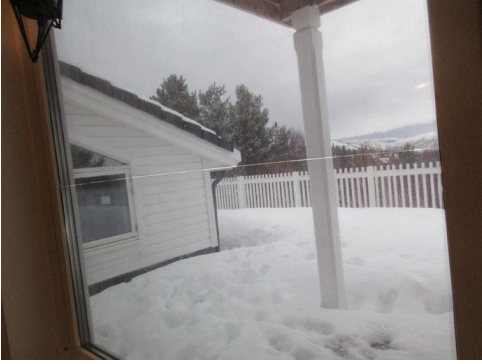
Boligen fremstår i normalt god stand og uten noen vesentlige avvik utover normal bruksslitasje. Det er ikke registrert noen bygningsmessige strakstiltak utover normalt vedlikehold. Forøvrig vises til beskrivelser og vurderinger for de enkelte bygningsdeler i rapporten. Et vindu i sokkeletasjen er knust, langsgående sprekk, bør skiftes..

Horisontal sprikk i vindusglass.

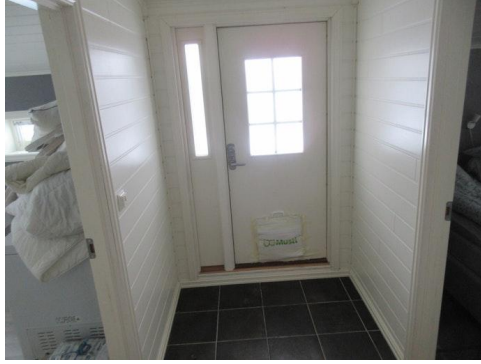
Kattehull i dør i sokkeletasjen.

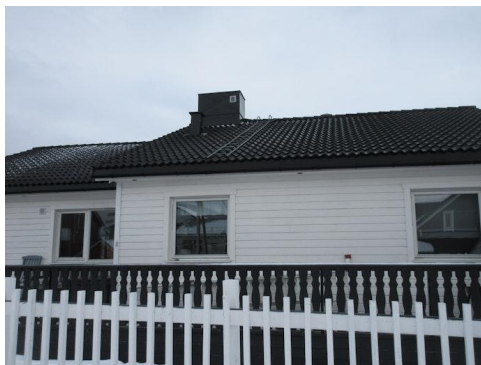
Taktekking med takstige.

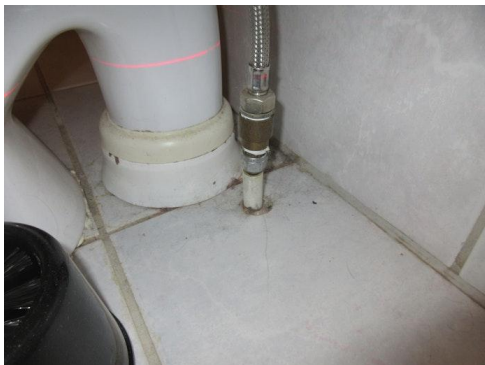
Det ble bemerket noen mindre hakk/skader i flis uten vesentlig karakter. Riss i flis rundt utløp fra WC. Hakk i flis på vegg.

Riss i flis ved rørgjennomføring.

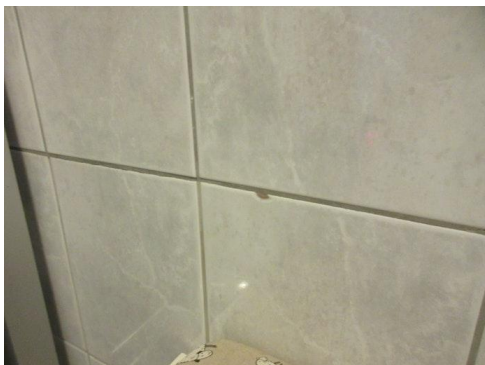
Hakk i flis på vegg.

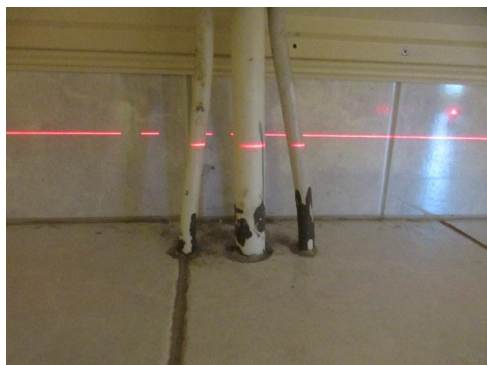
Rørgjennomføring i gulv, membran ikke ført opp langs røret.

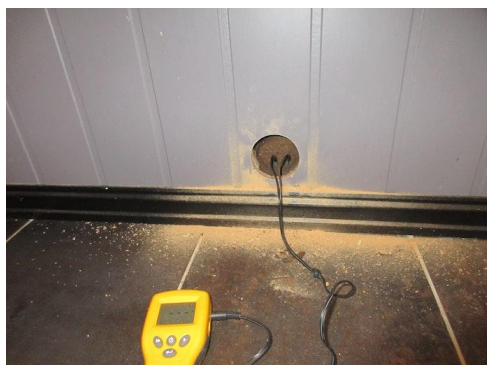
Det er utført søk etter fukt fra tilstøtende rom der dette var mulig. Ingen tegn til forhøyede fuktverdier på baksiden av membran på tilfeldige valgte plasser. Ingen konstaterte fuktskader.

Fuktsøk mot våtsone på bad.

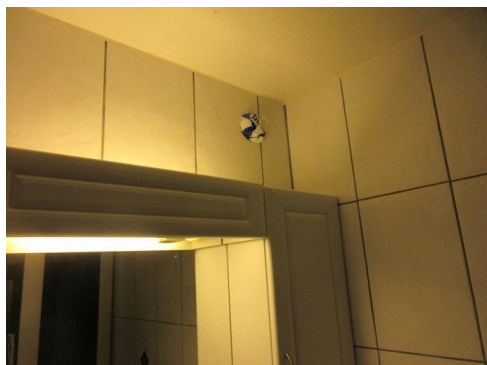
Tatt hull i vegg for ventilasjon, men ikke fullført avtrekket.

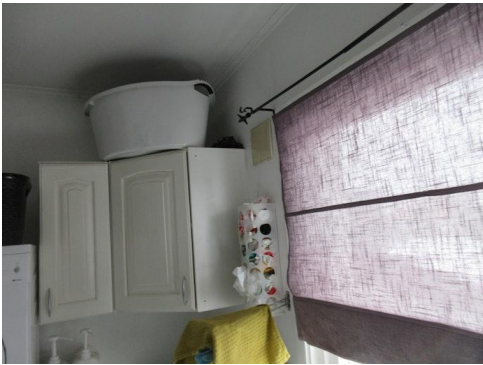
Vaskerommet fremstår i god stand og våtrommets tettesjikt er ivaretatt. Det er ikke registrert sluk i gulvet. Vaskerommet innehar opplegg for vaskemaskin med kran og avløp.

Vaskerom med naturlig avtrekk.

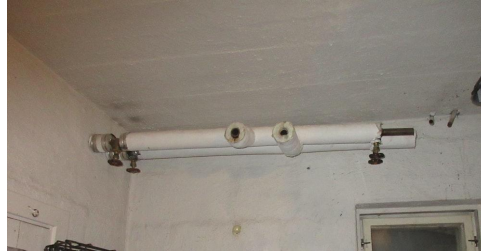
Ubenyttet røranlegg .

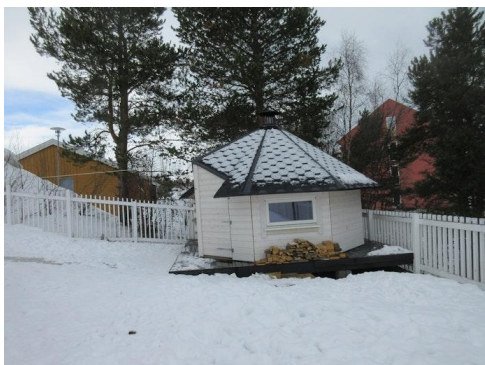
Grillhus med benker og grill i normalt standard, bruksslitasje.
