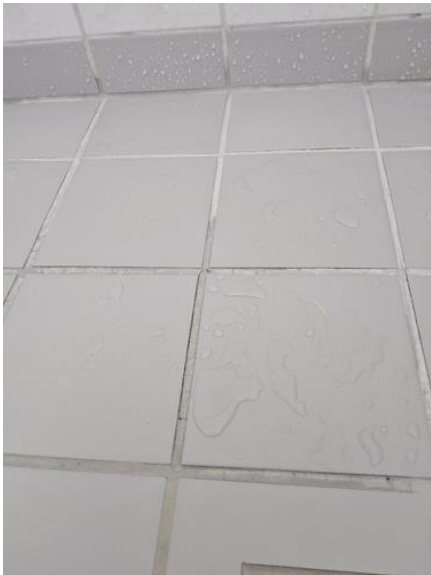
-Det registreres riss/sprekker i flisfuger, dette kan indikere utettheter i tettesjikt og ha betydning for rommets fukt og lekkasjesikkerhet.

Våtrom - [Sprekker i flisfuger dusjsone]

Fornyng/oppgradering av våtrommet bør påregnes for å gjøre rommet fukt og lekkasjesikkert.

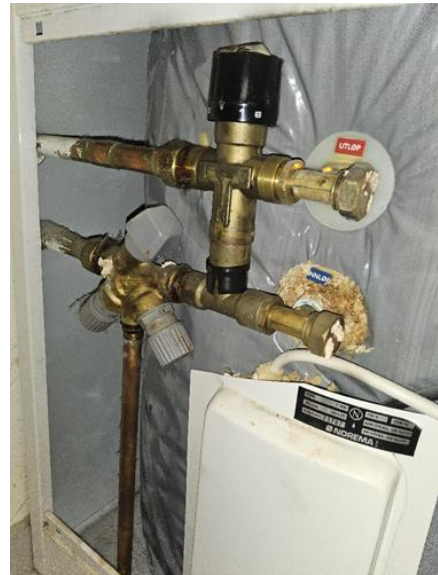
-Det er påvist korrosjon på vannrør av kobber tilhørende varmtvannsbereder. Økt fare for videre utvikling og eventuelle lekkasjer.

Er det synlig tegn til merker på plugg til varmtvannsbereder: Ja. Korrosjon på koblinger.

Våtrom - [Korrosjon på koblinger til varmtvannsbereder vaskerom]

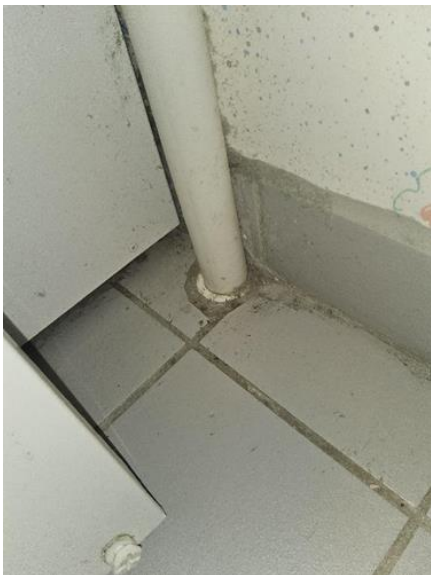
Våtrom - [Utette avløpsgjennomføringer i gulv vaskerom]

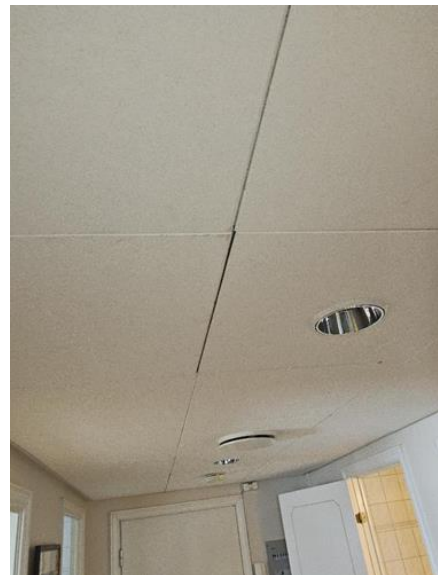
Det er tydelige sprekker i plateskjøter. Overflater bør vurderes fornyet.

Overflater himling - [Takplater gang]

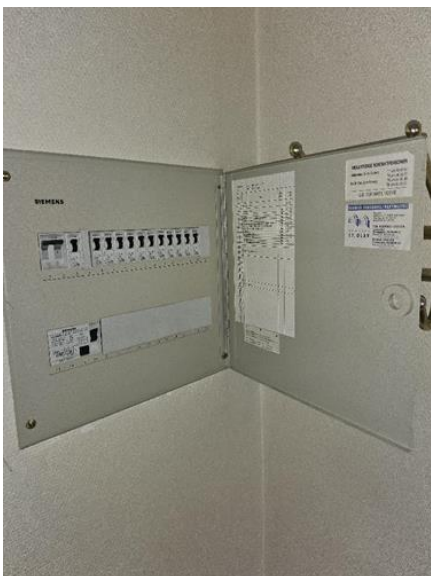
Elektrisk anlegg - [Sikringsskap med jordfeilbryter plassert i gang.]

Med bakgrunn i ovennevnte avvik bør det gjennomføres en utvidet el-kontroll av en kvalifisert elektrofaglig person.

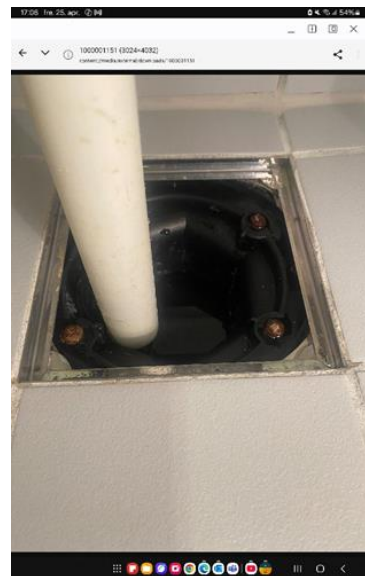
Våtrom - [Sluk vaskerom]

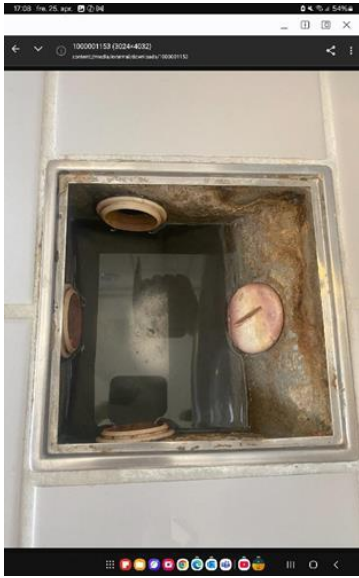
Våtrom - [Sluk ved toalett bad]

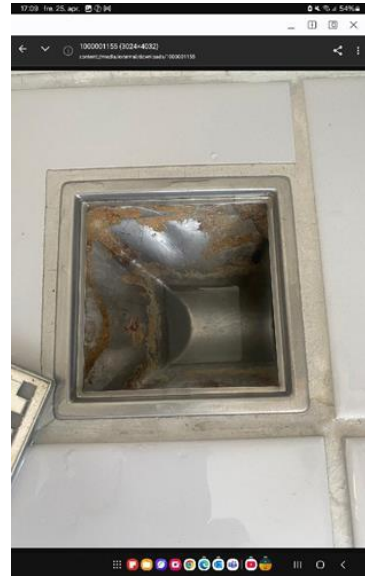
Våtrom - [Sluk dusjsone]
