# Tilstandsrapport

Risikovurdering for Anticimex boligselgerforsikring

Åsanvegen 5  
3841 FLATDAL  
Gnr./Bnr.: 93/7  
Seljord kommune

Befaringsdato: 15.04.2025

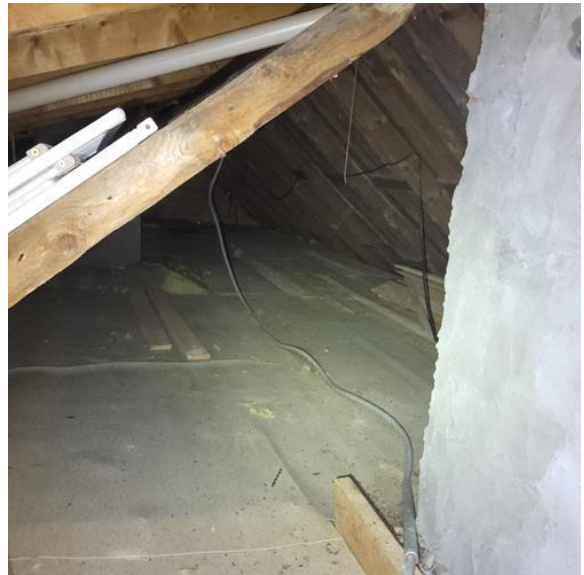
Loft - uinnredet / råloft - [Loft]

Det observeres spor etter skadedyr. Ukjent omfang.  
Luftespaltene mellom taksperrene er i hovedsak tettet med isolasjon, noe som fører til redusert ventilering av kaldtloftet. Deler av takkonstruksjonen er lukket, og det er ikke kjent hvordan oppbyggingen er utført. Erfaringsmessig betraktes slike konstruksjoner som risikokonstruksjoner blant annet med tanke på fukt-/kondensproblematikk.  
Det er risiko for skjulte skader.  
Ytterligere undersøkelser og tiltak anbefales.

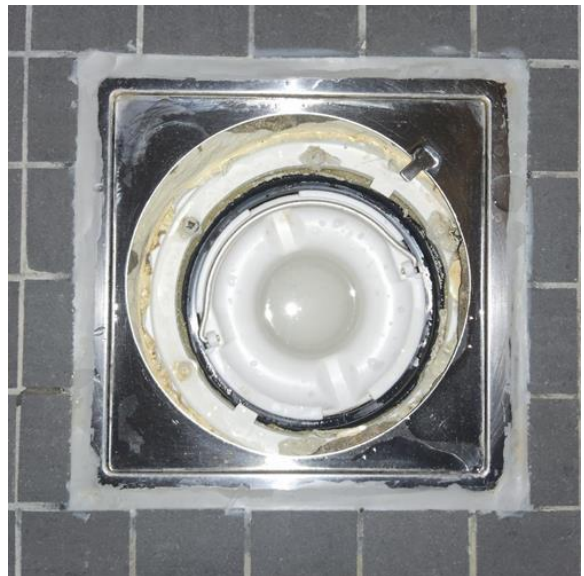
Avløpsrør (ink. sluk) - [Sluk dusjsonen bad 1.etasje ]

Lokalfall i dusjsonen er mindre enn hva som ideelt anbefales. Det ble målt på tilfeldig sted og målingen viste et fallforhold på 6 mm. Fallet er mindre enn 1:50 i en avstand på 80 cm. Nivåforskjell fra døråpning på topp overflate gulv og til hovedsluk bør være minimum 25 mm. Det er på tilfeldig sted målt til ca. 10 mm. Dette er vurdert til å ikke være tilfredsstillende mht lekkasjesikkerhet.

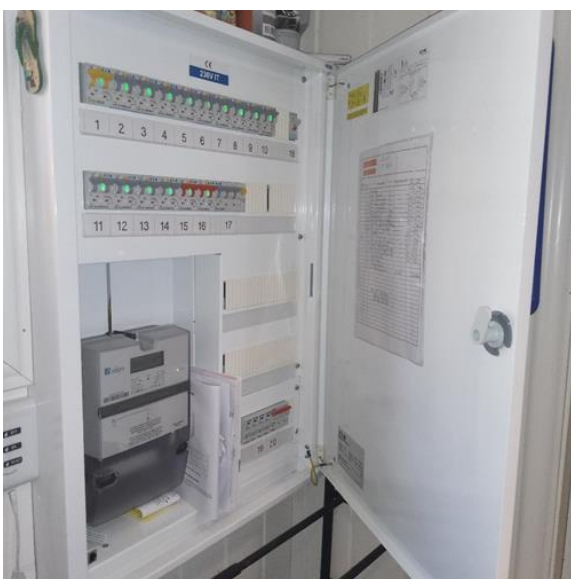
Elektrisk anlegg - [Sikringsskap og kursoversikt ]

Det er gjennomført en forenklet vurdering av det elektriske anlegget, uten at det er registrert åpenbare avvik. Det gjøres oppmerksom på at undersøkelsen på befaringstidspunktet er utført av ufaglært. Med bakgrunn i at det ikke har vært utført el-tilsyn/utvidet el-kontroll av boligen i løpet av de siste fem år, anbefales det på et generelt grunnlag at dette gjennomføres.
