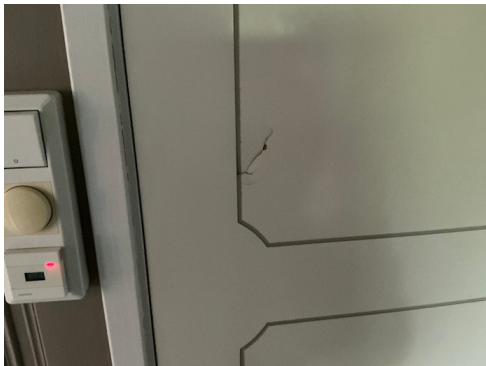
**Vinduer / dører:** Det ble registrert ett vindu med punktert glass på stue. Det ble foretatt en enkel funksjonstest av tilfeldig valgte vinduer i boligen. Enkelte vinduer fra byggeår lar seg ikke åpne. Det registreres skade i dørblad til bad i 1.etasje. Ved enkel funksjonstest av ytterdør/ veranadør fungerte lukke- og låsemekanisme som normalt. Det ble ikke registrert skader eller tegn til "kniping" i karm. Dører fremstår i god stand. Alle vinduer i boligen er trevinduer med 2-lags isolerglass. Tilfeldig valgte vinduer ble funksjonstestet. Ingen avvik på lukkemekanismen. Ingen skader eller avvik på glass, pakninger eller utvendig beslag ble avdekket på de nyere vinduer fra 2014, 2015 og 2016. Ingen skader eller avvik avdekket på utvendig beslag og omramming.

Skade i dørblad bad.

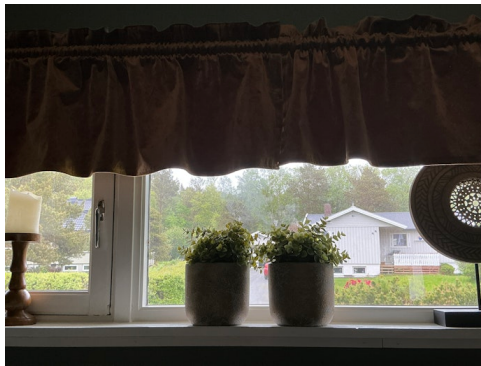
Vindu med punktert glass.

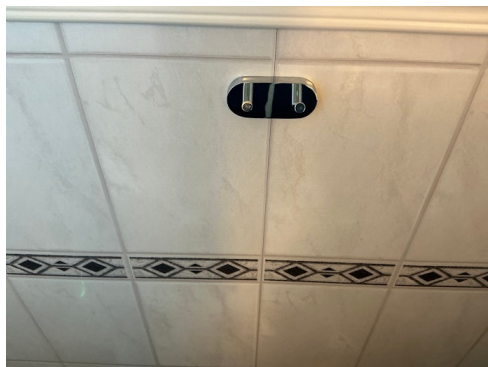
Sprekker i skjøter, hvor det i tillegg registreres manglende fugemasse.

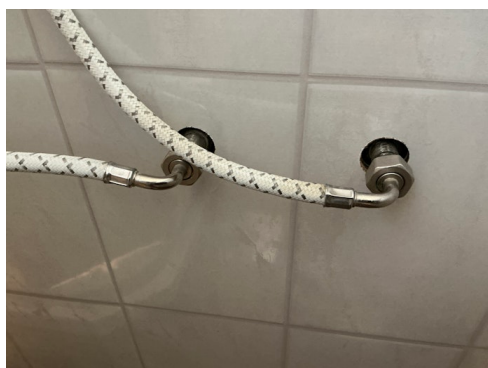
Rørgjennomføringer i vegg uten tilstrekkelig tetting.

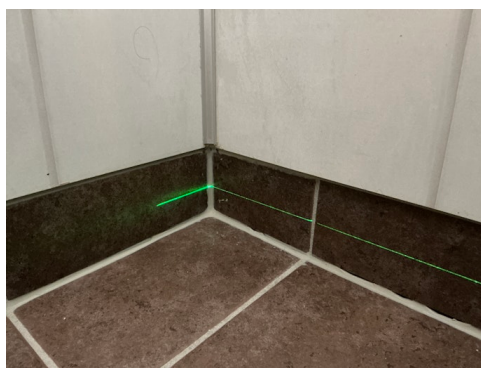
Manglende sokkellist under baderomsplater.

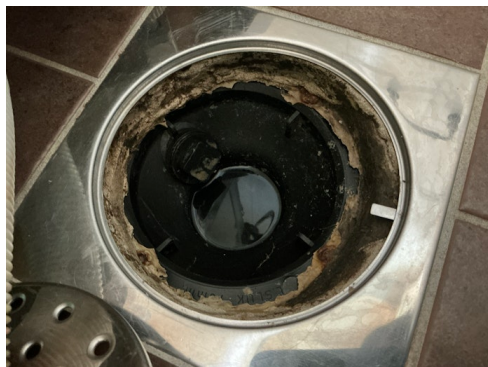
Det er kun visuelt tegn til membran i sluket, over sluk. Dette ligger løst over sluk.

Sluk i dusjsone. Det registreres membran over sluk.

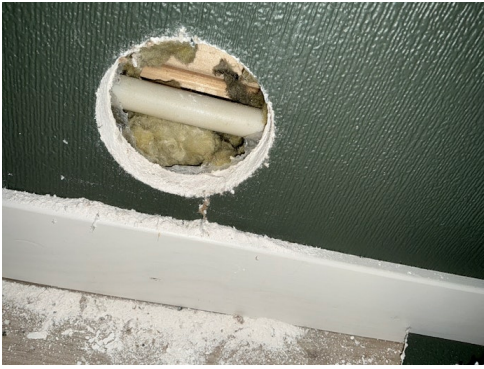
Elektriker rør ligger åpent i åpning.

Det er foretatt hulltaking i vegg. Rør i hull/åpning er elektrisk rørføring.

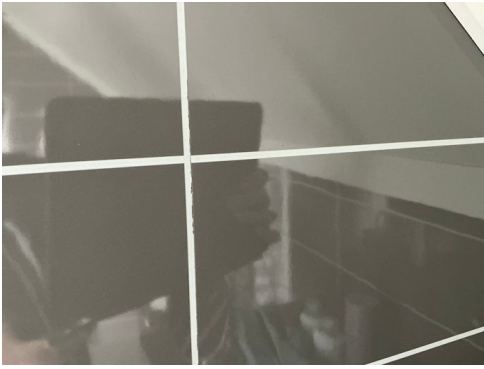
**Bad 2.etasje - Totalvurdering av overflater:** Skader avdekket på baderomsplater og gulvbelegg. Vindu uheldig plassert i våtsone. Forholdet medfører risiko for fuktskader på vinduet og i veggkonstruksjonen. Det dusjes i tett dusjkabinett, slik at avvik er løst med dette. Det registreres manglende sokkellist under baderomsplater i våtsoner. Dette er avvik fra monteringsanvisninger. Det registreres sprekker i skjøter på baderomsplater på vegg, hvor det i

tillegg mangler fugemasse. Dette er avvik fra monteringsanvisninger. Ufagmessig utførelser registreres. Badet fungerer med dagens tilstand, men på grunn av påviste forhold bør det brukes med forsiktighet og jevnlig kontroll av overflater.

Skader i baderomsplater. I tillegg vises det ikke noe tegn til at det er benyttet fugemasser i skjøtene.

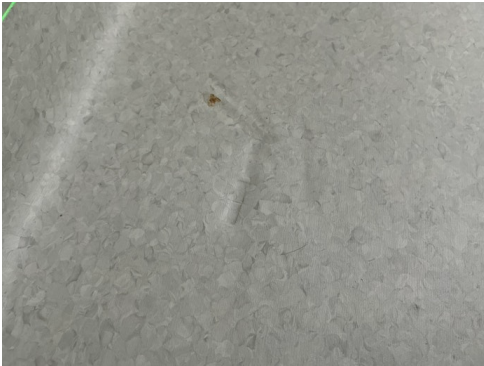
Skader i gulvbelegg etter fotene til dusjkabinett. Ingen hull i gulvbelegg registreres,

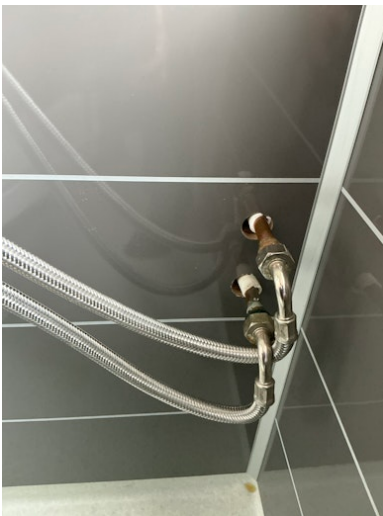
Manglende tetting rundt gjennomføringer i vegg.

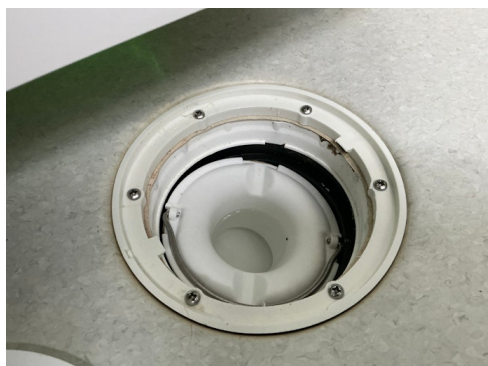
Gulvbelegget er lagt under klemring i sluk.

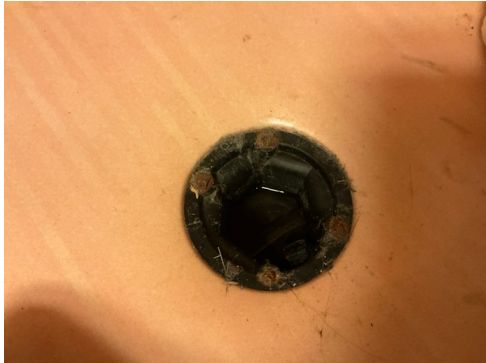
Gulvbelegget er lagt under klemring i sluk.

TG 3

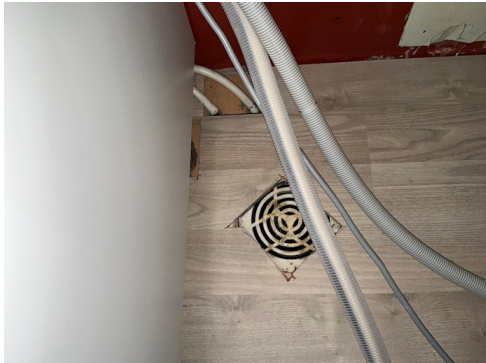
Det er sluk i gulv under oppvaskmaskin.
