Nordsida 102

6650 Surnadal

Enebolig

Befaringsdato: 24.04.2025

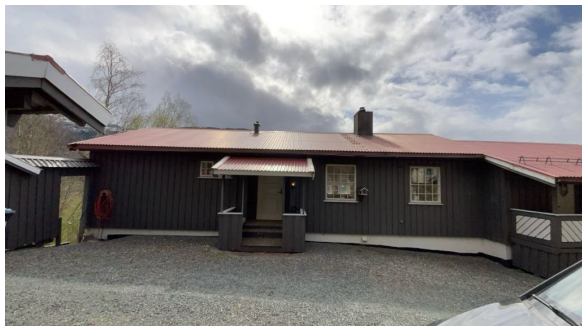
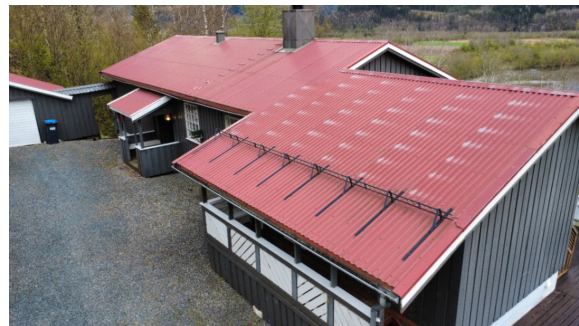
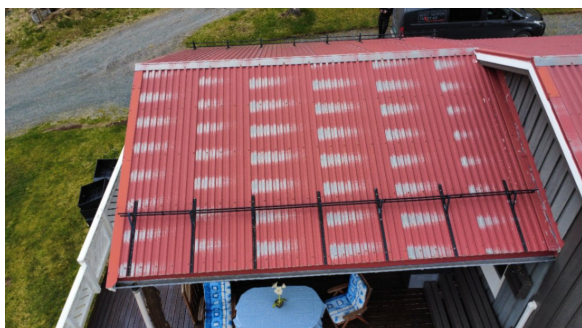
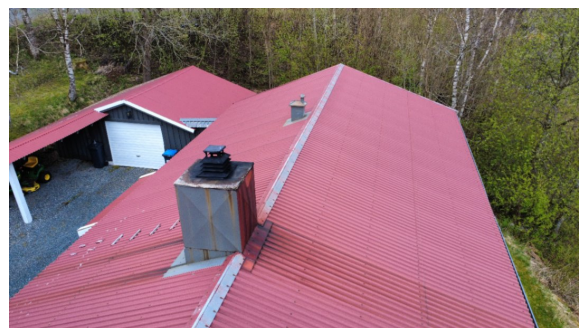
- Siden taket (takkonstruksjon, takteking og skorstein) kun er observert fra bakkenivå og via bilder fra drone, er vurderingen begrenset av dette. Det er ikke sikkerhetsmessig forsvarlig å bevege seg ut på taket uten tilstrekkelig sikkerhetsutstyr. Det kan være skjulte skader som ikke er synlige under befaringen fra bakkenivå.

- Overvåk tilstanden jevnlig. For å få tilstandsgrad 0 eller 1 må tekingen skiftes ut, men tidspunktet for når dette er nødvendig er vanskelig å si noe om.
- Lokal overflatebehandling av rust/avskaling av lakk er anbefalt for å øke takets levetid.

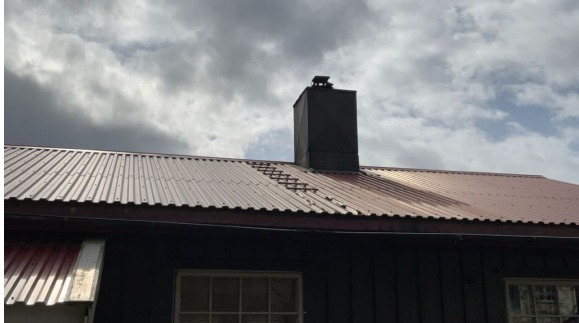
- Det er ikke tilfredsstillende bortledning av vann fra taknedløp ved grunnmur.
- Det mangler snøfangere på hele eller deler av taket, men det var ikke krav om dette på byggemeldingstidspunktet.
- Det mangler tilfredsstillende adkomst til pipe for feier.
- Mer enn halvparten av forventet brukstid er passert på renner/nedløp/beslag.
- Takrenner har punktvis lekkasjer.

Heng i takrenne og det mangler stigetrinn

- Overvåk tilstanden jevnlig. For å få tilstandsgrad 0 eller 1 må beslag/renner/nedløp skiftes ut, men tidspunktet for når dette er nødvendig er vanskelig å si noe om.
  - Det bør lages system for bortledning av vann fra taknedløp ved grunnmur.
  - Stigetrinn for feier må monteres.
  - Lokal utbedring må utføres.
- Lokal overflatebehandling av rust er anbefalt for å øke beslagenes levetid.

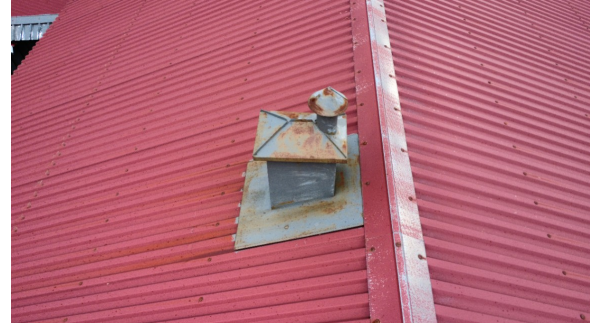
- Synlig rust på pipehatt og luftehatt

Bilde tatt med drone av luftehatten, synlig overflate rust

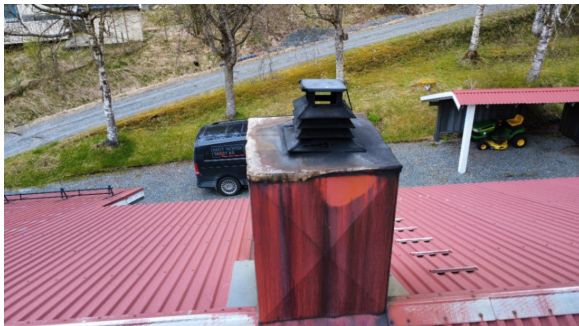
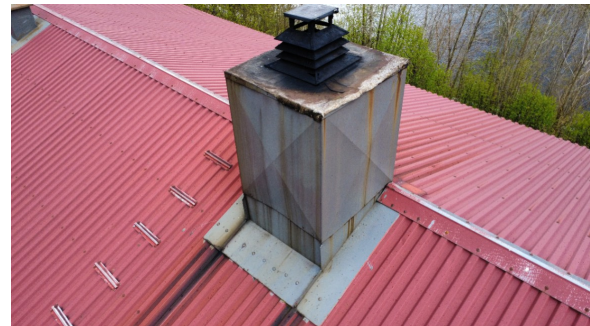
Bilde tatt med drone av pipehatt, synlig overflate rust

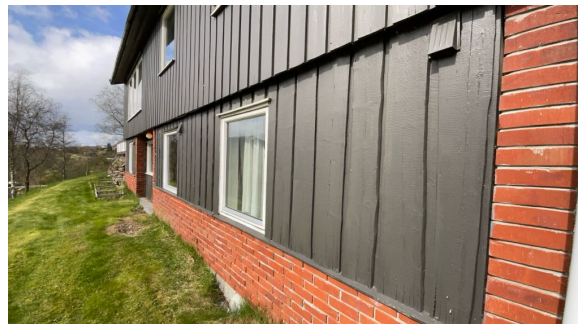
- Sprekker i kledning ved vinduer i mur på underetasjen grunnet dårlig ventilering

Sprekker i kledning

- Det bør foretas tiltak for å bedre lufting av kledningen.
  - Andre tiltak:
  - Musesperre må etableres.
- Utbedring av lufting må gjøres ved bytte av kledning når det blir behov eller om bruk av bolig endres, må dette holdes under oppsikt.

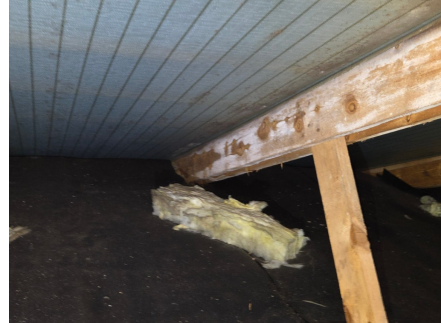
- Det er begrenset/dårlig ventilering av takkonstruksjonen.
- Det er påvist fuktskjolder/skader i takkonstruksjonen.
- Det er avvik:

- Loftsluke er ikke isolert og har ingen lås, det kan føre til at varm fuktig luft fra boligen stiger opp på loftet og forårsaker fuktskader.
- Undertak har ingen mansjett/tetting rundt gjennomføringer i undertak
- Eldre fuktskade i himling like under luftehatt. Ingen fuktavvik er målt på befaringsdagen på kryploft eller i himling.
- Ekskrementer etter mus på kryploft som følge av manglende musebånd/sikring bak kledning på yttervegger.

Ingen synlig ventilering på raftekasser. Synlig hvitt mugg på enkelte sperrer som følge av lekkasje/kondens fra undertak. Ingen forhøyde fuktavvik er målt på befaringsdagen

- Tiltak:
  - Det bør monteres musebånd/sikring.
  - Anbefaler å få montert tett inspeksjonsluke for å sikre mot varmetap og hindre at støv fra loft kommer inn i boligen og påvirker innneklimaet. I tillegg reduseres faren for fuktskader på loftet.
  - Begrenset lufting av takkonstruksjon, men det ble ikke observert tegn til kondens som følge av dette ved kontroll på kaldloft. Men det gjøres oppmerksom på at endret bruk med mer oppvarming kan endre dette. Det anbefales å undersøke muligheten for å få etablert bedre lufting ut mot raftekasser. Evt. så tas dette sammen med takteking.

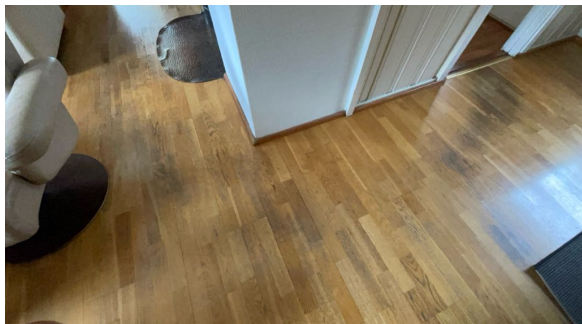
- Det er avvik:
  - Svertesopp i himling på soverom i 1. etasje
  - Slitasje på parkettgulv stue
  - Mangler deler av tapet på garderobeskap kontor
  - Skade på himlingsplater i gang ved vindfang og i gang ved soverom grunnet lekkasje før dagens eier kjøpte bolig 1995
  - Solskader på belegg ved i stuevinduer i 1. etasje

Slitasje på parkettgulv stue

- Tiltak:
  - Lokal utbedring må kunne påregnes. Det må også kunne påregnes noe flikking/utbedring når inventar tas ned og flyttes ut

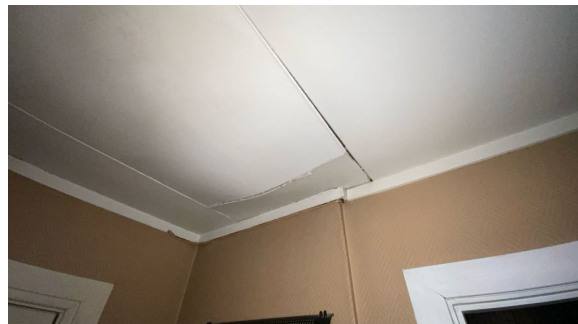
Skade på himlingsplater i gang ved vindfang

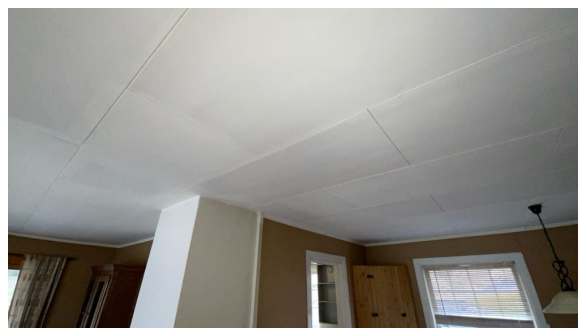
Ujevn overflatebehandling på himling

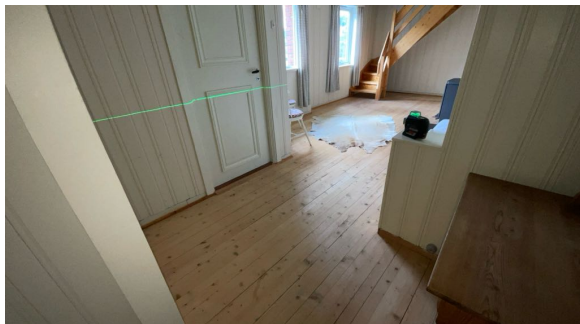
Underetasjen.

- Det er målt høydeforskjell på mellom 15-30 mm gjennom hele rommet. Tilstandsgrad 2 gis med bakgrunn i standardens krav til godkjente måleavvik.
- Målt høydeforskjell på mellom 10 - 20 mm innenfor en lengde på 2 meter. Tilstandsgrad 2 gis med bakgrunn i standardens krav til godkjente måleavvik.

Plassering av laser ved kontroll av stue. Det er målt 17 mm høydeforskjell gjennom rommet. TG 2. Over en avstand på 2 meter er det målt 10 mm fra ytre hjørne ved gang mot vegg til vindfang. TG 2

- For å få tilstandsgrad 0 eller 1 må høydeforskjeller rettes opp. Det vil imidlertid sjelden være økonomisk rasjonelt som et enkeltstående tiltak i en bolig som dette. Dersom boligen en gang skal renoveres, kan man vurdere slike tiltak.

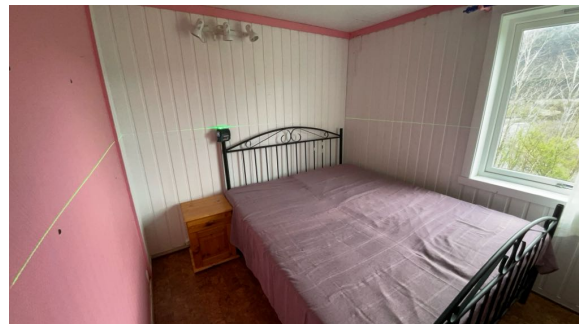
Underetasjen.

Plassering av laser ved kontroll av soverom. Det er målt 18 mm høydeforskjell gjennom rommet. TG 2. Over en avstand på 1,1 meter er det målt 18 mm fra skillevegg mellom soverom mot sengegavel. TG 2

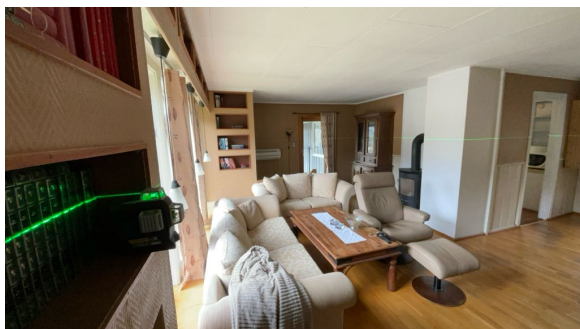
1. etasje

- Plassering av laser ved kontroll av stue. Det er målt 15 mm høydeforskjell gjennom rommet. TG 2. Over en avstand på 2 meter er det målt 15 mm fra pipe mot vindu på yttervegg. TG 2

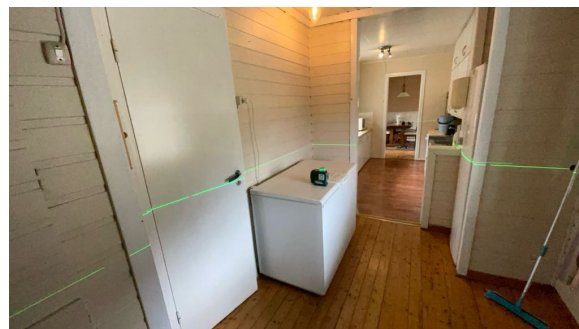
1. etasje

- Plassering av laser ved kontroll av allrom ved kjøkken. Det er målt 18 mm høydeforskjell gjennom rommet. TG 2. Over en avstand på 1,9 meter er det målt 18 mm fra ytre hjørne mot skillevegg ved gang. TG 2

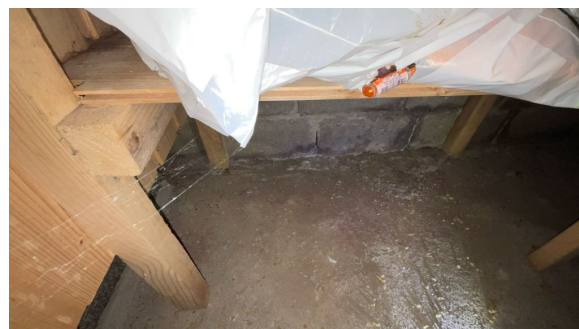
- Det er gjennom hulltaking påvist høyt fuktnivå inne i trekonstruksjonen i hulltakingen, men ikke påvist fuktskader i dette området. Høy luftfuktighet kan over tid føre til muggvekst eller sverting av materialer. Samtidig kan materialer og konstruksjoner bli ødelagt.
- Det er påvist indikasjoner på noe fuktgjennomtrenging inn i kjellermur.

- TG 3 er gitt på grunn av fuktmåling som viser 25,3%

Noe saltutslag i overgang gulv/vegg på lagerrom

- Det påviste fuktnivå gir grunn til å overvåke konstruksjonen jevnlig for å se utvikling over tid, og eventuelt foreta tiltak for å unngå fuktskader.

- I tiltakskostanden er det hensyntatt å fjerne påføring i kjellerbod for å åpne og sikre god ventilering. Det er ikke hensyntatt noe gjenoppbygging.
- Med henvisning til påviste forhold/ utførte fuktmålinger kan det ikke utelukkes at det finnes skjulte skader bak øvrig innredet konstruksjon.
- Det må undersøkes nærmere hvor det er mulig for mus å komme inn og da undersøke nærmere omfang.

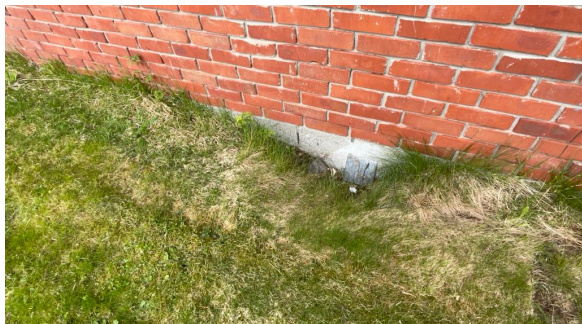
- Det er ikke adkomst til krypkjelleren og den er ikke undersøkt innvendig. Krypjkjeller regnes for å være en risikokonstruksjon som er utsatt for fukt- og råteskader i bunnsvill, trebjelkelaget og andre tilstøtende konstruksjoner, på grunn av fuktighet fra grunnen og kondensering ved temperaturforskjeller. Selv om det ikke er avdekket tegn på skader, betyr ikke dette nødvendigvis at det ikke foreligger skader i eller i forbindelse med krypkjelleren.

Synlig utvendig ventil på kryprom for oppforet kjellergulv.

- Krypjkjeller er å betrakte som en risikokonstruksjon som erfaringsmessig har høy skadefrekvens. Det anbefales å kontrollere krypkjeller jevnlig og sørge for god ventilering.
- Det bør etableres tilstrekkelig tilkomst eller kontrolleres ved renovering av rom.

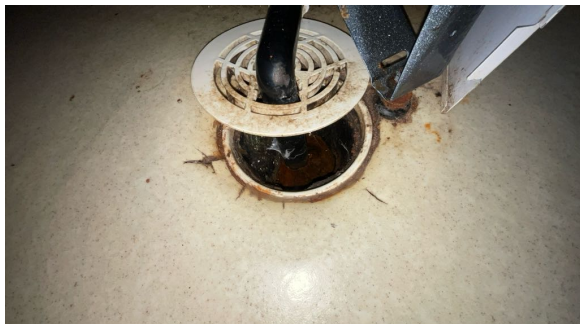
Sluk

- Våtrommet må oppgraderes for å tåle normal bruk etter dagens krav.
- Skade i gulvbelegg med misfarging og sprekker ved sluk.
- Naturlig ventilering. (Skade på klaffventil)
- Overflater har nådd forventet levetid.
- Sanitærutstyr har nådd over halvparten av forventet levetid.

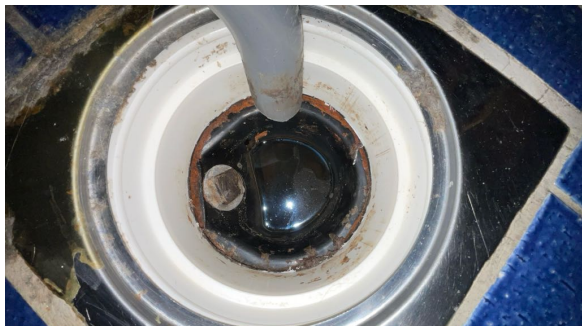
Synlig rust i sluk

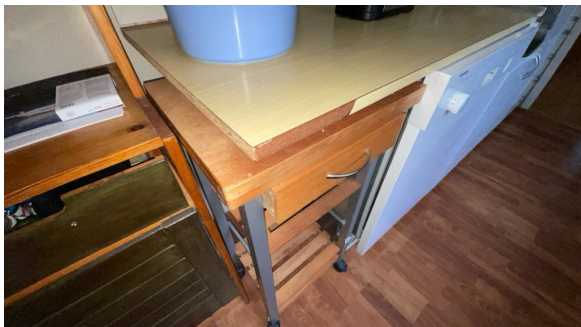
Mangler deler av kantlist på benkeplate.

- Lokal utbedring må kunne påregnes for å lukke avvik

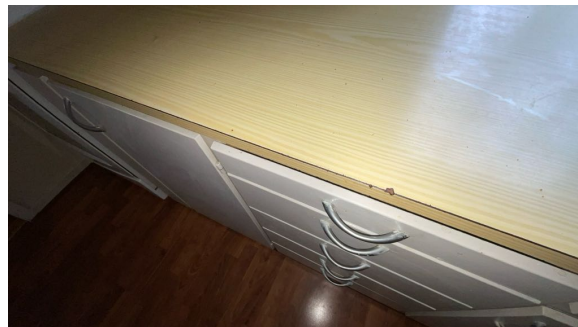
Skade på benkeplate

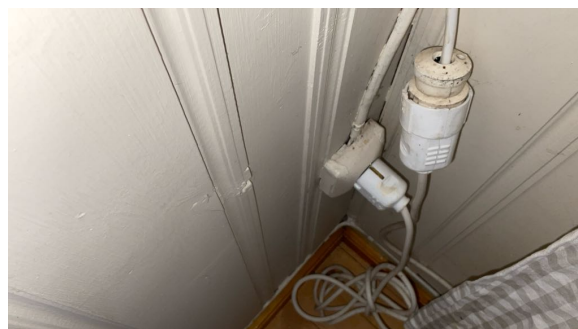
Stikkontakt på stue i underetasjen er ikke fagmessig montert

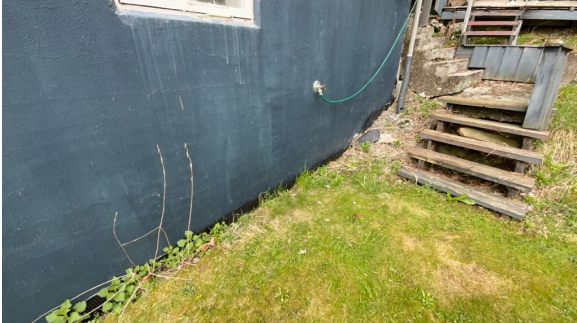
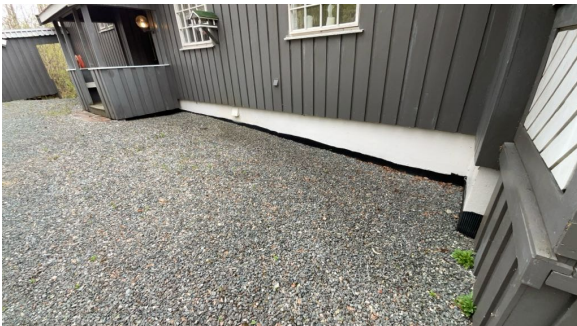
Synlig grunnmursplast, mangler kantlist

- Tiltak:
- Overvåk tilstanden jevnlig. For å få tilstandsgrad 0 eller 1 må dreneringen skiftes ut, men tidspunktet for når dette er nødvendig er vanskelig å si noe om. Bruken av underetg/kjeller vil og være avgjørende.

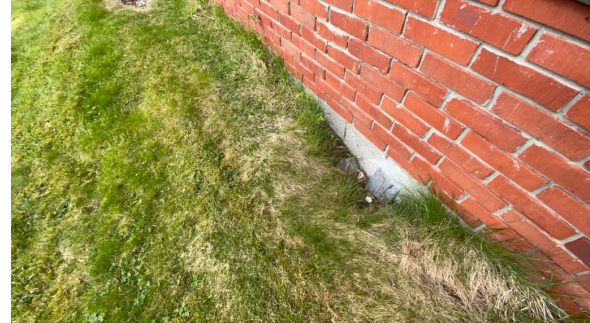
I front av boligen er det ingen synlig grunnmursplast

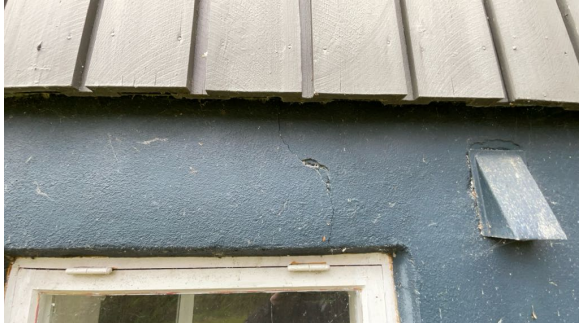
Sprekk i puss over vindu

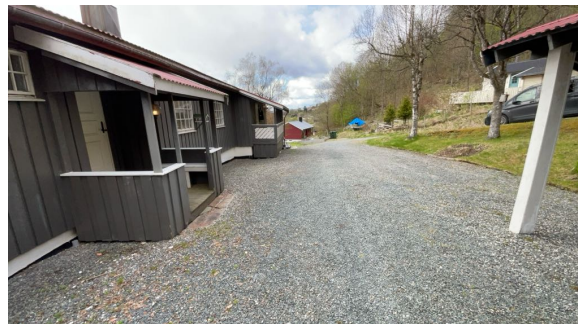
Fall på terreng ovenfor boligen mot bolig med risiko for at vann trenger inn i boligen

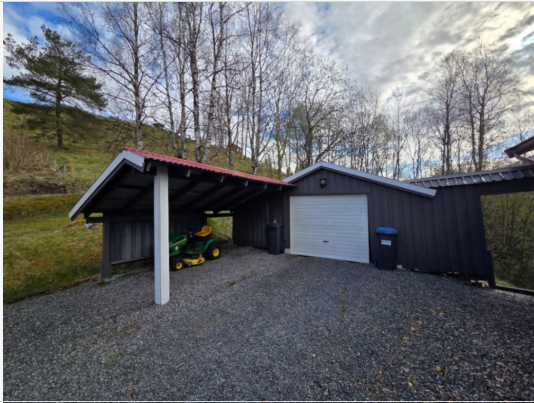
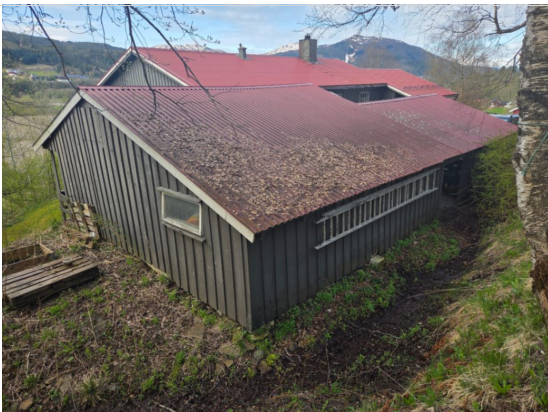
Garasjen står foran renovering, det er synlig skader i fundament/ringmur som også har medført skjevhet i den ene langveggen. Råte på deler av kledningen og det er synlig råte på overbygd veranda. Det er synlige skjevheter som tyder på setning i grunn på bygget.
