Tilstandsrapport

Risikovurdering for Anticimex boligselgerforsikring

Smedkåsa 4
3830 ULEFOSS
Gnr./Bnr.: 11/260
Seksjonsnr. : 2
Nome kommune

Befaringsdato: 15.04.2025

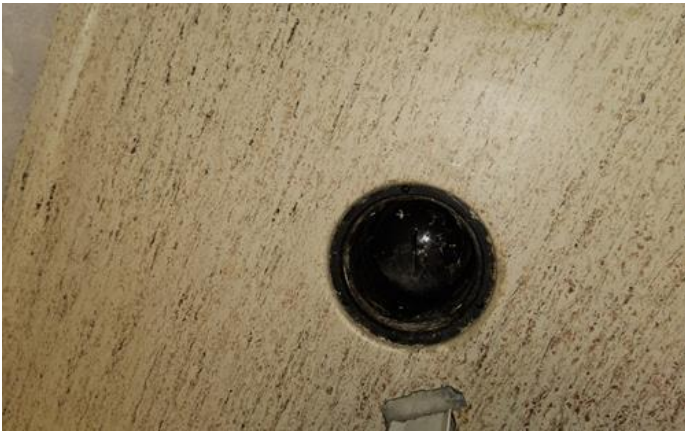
Tettedetaljer ved rørgjennomføring tilknyttet servant og toalett er usikker. Fare for fukt i konstruksjon. Tettedetaljer bør fornyes.

Membran, tettesjikt og overgang til sluk. - [Sluk i dusjonen.
]

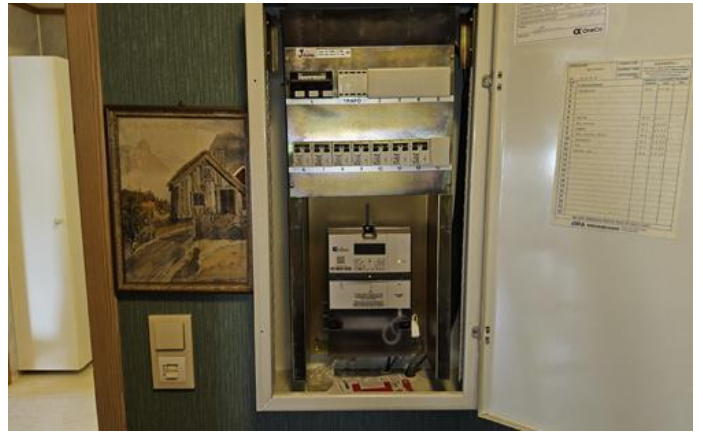
Det er ikke fremlagt samsvarserklæring på utførte arbeider på det elektriske anlegget (tilstandsgrad settes i henhold til NS3600). Med bakgrunn i ovennevnte avvik bør det gjennomføres en utvidet el-kontroll av en kvalifisert elektrofaglig person.
--	--

Elektrisk anlegg - [Sikringskap.]

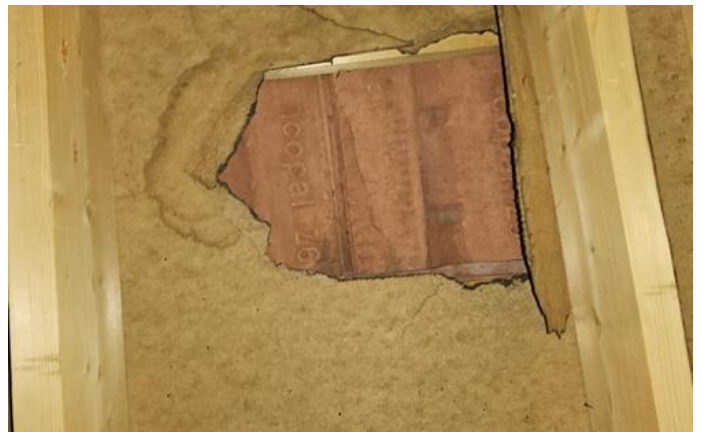
**TG 2** Overflater vegger/undertak | Det ble registrert skade/hull i undertak på loftet. Tiltak anbefales.

Overflater vegger/undertak - [Hull i undertak.]
