# Tilstandsrapport

Enebolig med sokkelleilighet og garasje

Elvebakken 60 A, 8403 SORTLAND

Befaringsdato: 09.04.2025

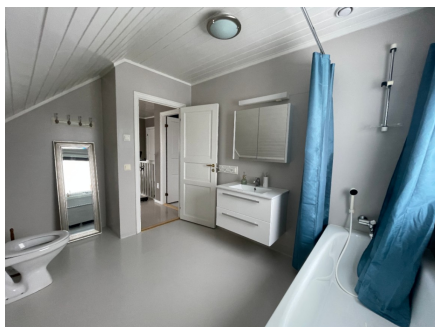
### LOFT > BAD

- Det er vindu/dør med ikke fuktbestandige materialer i våtsonen (ved vask, dusj, badekar, osv.), løsningen eller byggematerialet er uegnet

- Uegnede materialer må fuktbeskyttes/utskiftes.

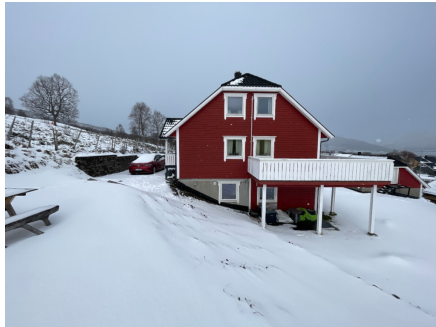
Det anbefales nærmere vurderinger av sikring mot fall fra forstøtningsmur.
