gnr. 51, bnr. 26

Befaringsdato: 25.07.2023

Rapportdato: 14.06.2024

## HYTTE

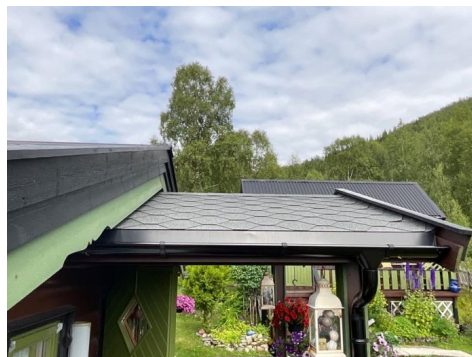
Pappshingel over taket ved inngangen.

Skiferstein har lange brukstid, men spikeren/innfestningen må før eller senere skiftes ut.

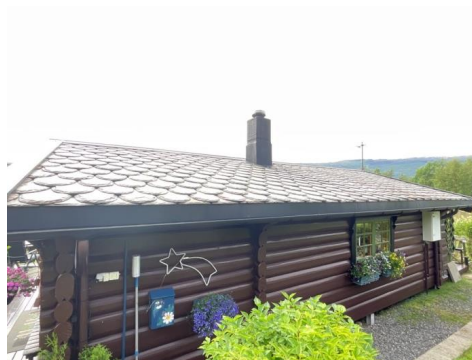
Skiferstein som taktekke på hoveddelen.

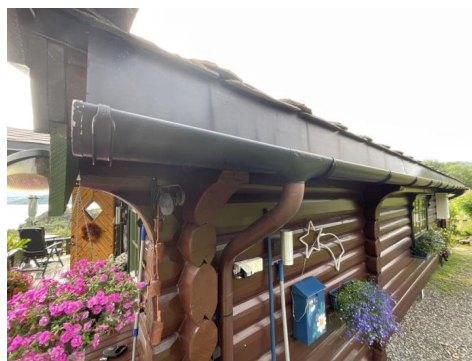
Takrenner på hoveddelen.

- Det er ikke behov for utbedringstiltak i nær fremtid.
- Stigetrinn for feier må monteres.

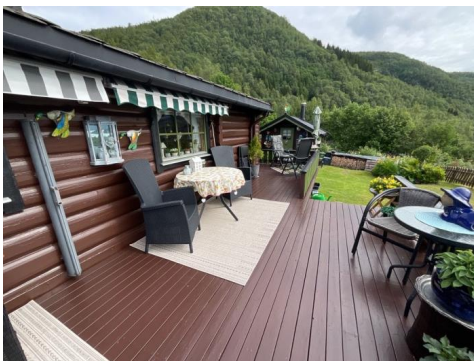
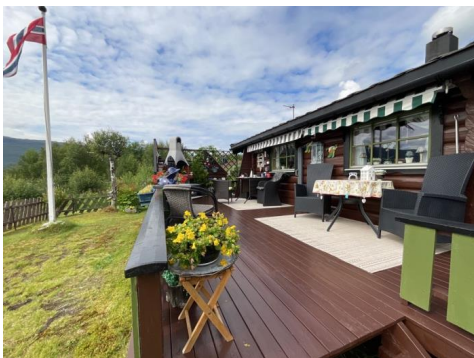
Del av balkongen.

- Rekkverkshøyde må endres for å tilfredsstille krav på byggemeldingstidspunktet.

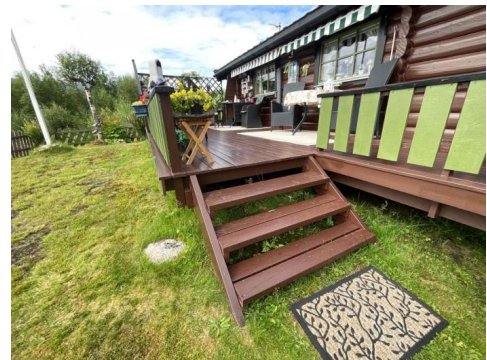
Tretrapp fra balkongen.

- Rekkverk må monteres for å lukke avviket.

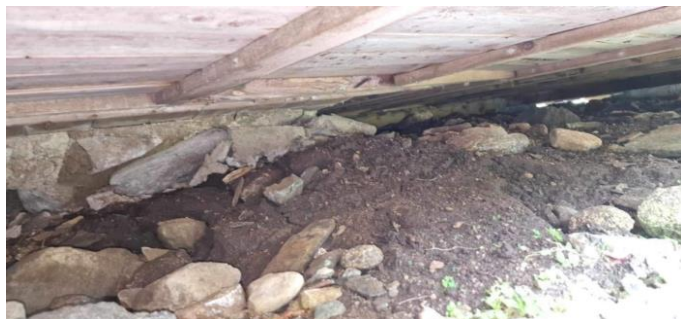
Fundamenteringen er ikke frostfri, og kan være utsatt for setninger/telehiv.

Opplagret bjelkelag på naturstein. Bildet er tatt under hytta og viser et området rundt midten av bjelkelaget.

For å oppnå TG1 må fundamenteringen gjøres frostfri, og en del faglige forhold må utbedres. .

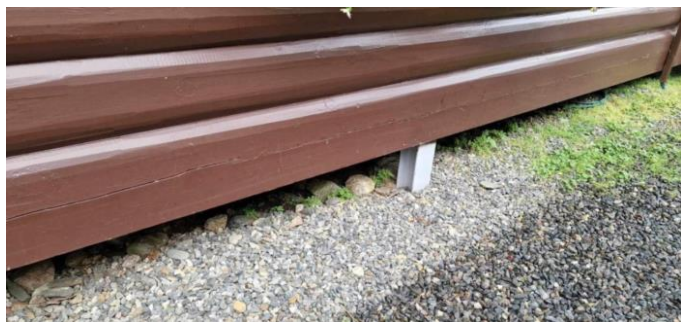
Stålpæler langs øvre langvegg.
