# Tilstandsrapport

Fritidsbolig

Finnvågstien 67, 8426 BARKESTAD

Rapportdato: 16.05.2025

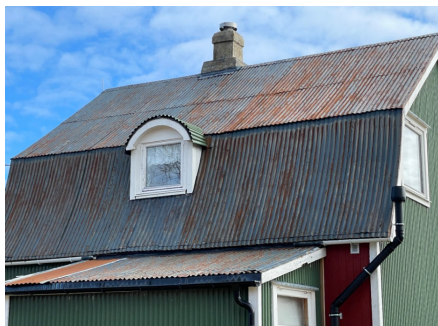
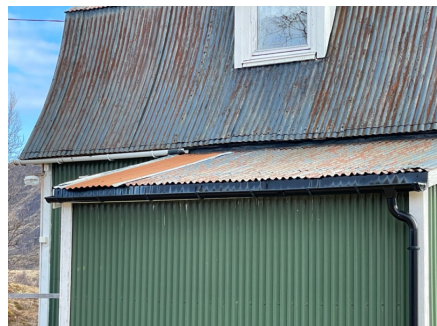
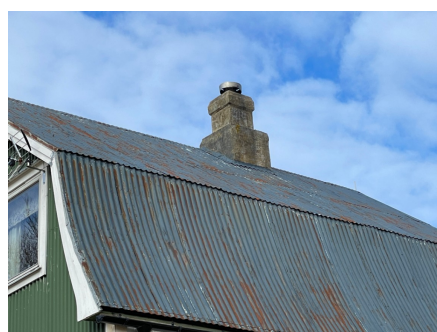
## TG 2 Nedløp og beslag

Takrenner og nedløpsrør i plast og stål, delvis tilkoblet ukjent bortlednings system i grunnen. Pipe over tak er pusset mur.

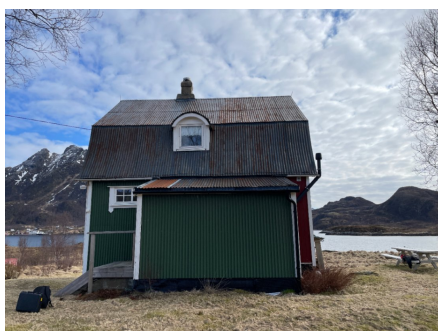
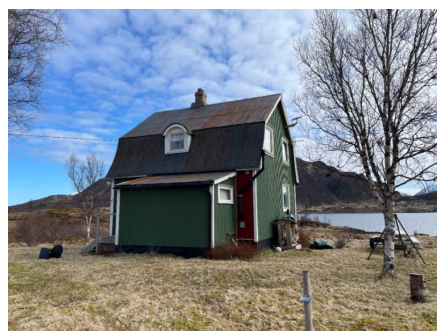
Enkel oppbygging med bindingsverk, panel ute og metalplater utvendig. Bølgeblekk på taket.

Eier opplyser at det har vært lekkasje fra taktekking i området over inngangsparti, det er fuktskader i konstruksjon under der hvor lekkasjen har vært. Lekkasjen er midlertidig stoppet med å legge en ny bølgeblekkplate over stedet. Det er også noe råteskader på vindskibord og annet treverk.

Taktekking må skiftes og det må påregnes en del utskiftning av råteskadede materialer, det anbefales nærmere undersøkelser og vurderinger.
