# Tilstandsrapport

Risikovurdering for Anticimex boligselgerforsikring

Breivassvegen 281  
3690 HJARTDAL  
Gnr./Bnr.: 33/2  
Hjartdal kommune

Befaringsdato: 05.05.2025

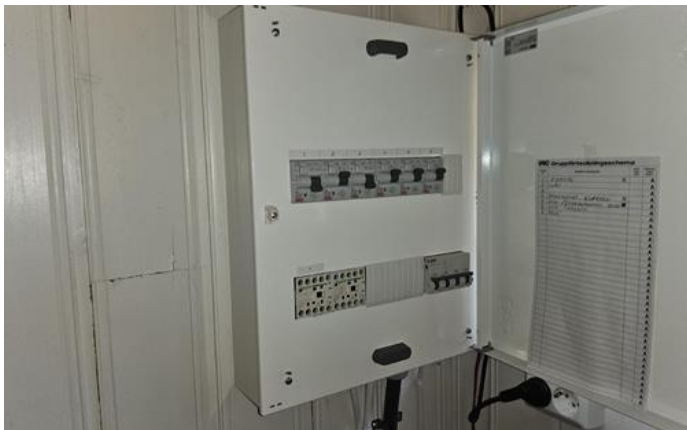
Sikringsskap med automatsikringer er plassert på toalettrom.

Det er ikke fremlagt samsvarserklæring på utførte arbeider på det elektriske anlegget (tilstandsgrad settes i henhold til NS3600). Med bakgrunn i ovennevnte avvik bør det gjennomføres en utvidet el-kontroll av en kvalifisert elektrofaglig person.

*Elektrisk anlegg - [Sikringsskap. ]*

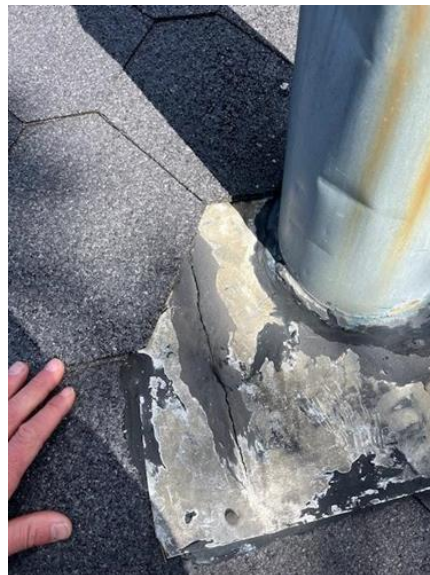
| | Takgjennomføringer | Utettheter og sprekker i beslag rundt kloakkluftig er observert. Følgeskader er ikke registrert, men kan ikke utelukkes. Ytterligere undersøkelser anbefales slik at utbedringstiltak kan iverksettes ved behov. |

*Takgjennomføringer - [Beslag rundt kloakkluftig. ]*

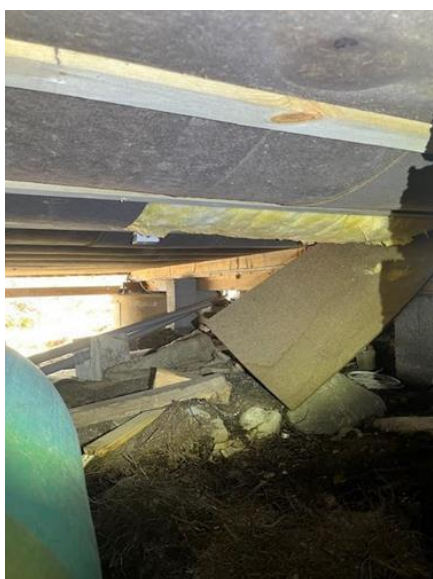
*Grunnmur, fundamenter - [Løse stubloftsplater. ]*

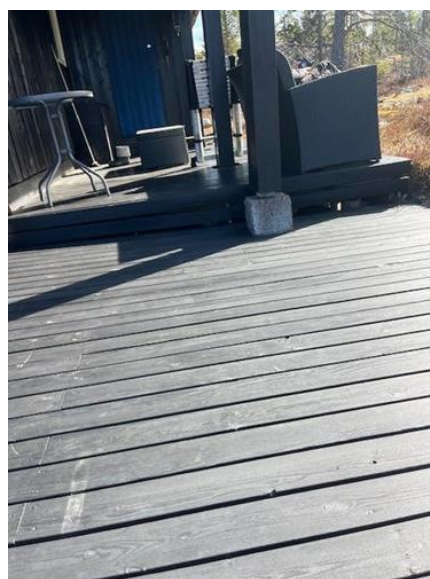
*Terrasser på terreng (understøttet av bjelker / pilarer) -  
[Skjevheteri terrasse.]*
