# Tilstandsrapport

Risikovurdering for Anticimex boligselgerforsikring

Hollungen 46  
1680 SKJÆRHALDEN  
Gnr./Bnr.: 28/103  
Hvaler kommune

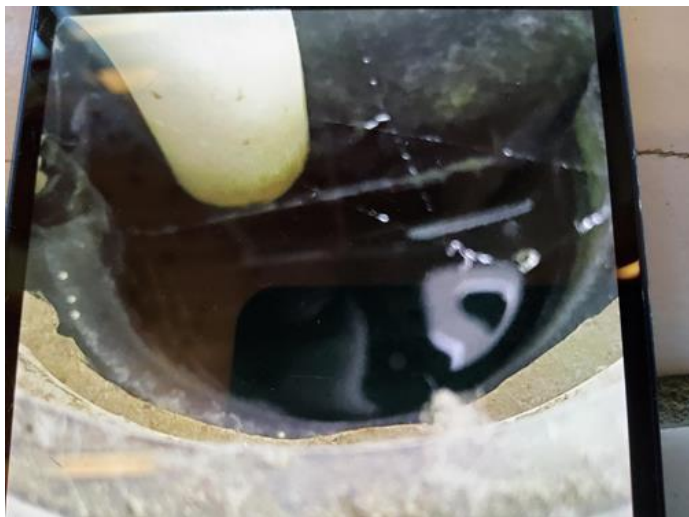
Membran, tettesjikt og overgang til sluk. - [Sluk i bad hoveddel.]

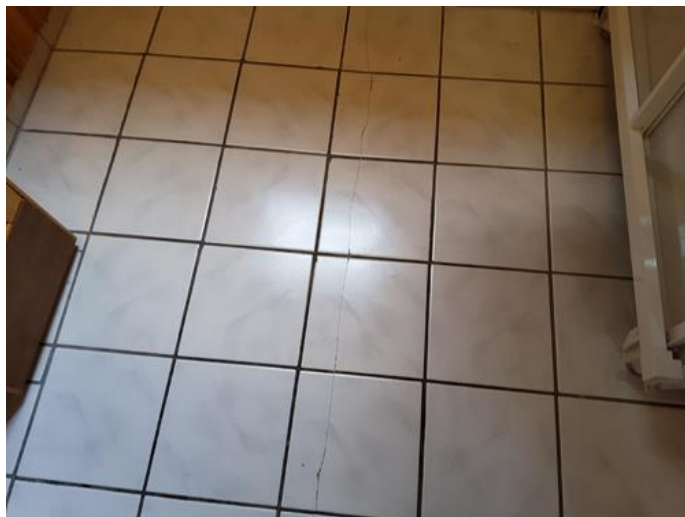
| | Overflater gulv | | Flisgulvet har omfattende riss/sprekker. Nøyaktig årsak eller om forholdet er stabilisert er ikke kjent. Ytterligere undersøkelser og fornying av gulvoverflaten bør påregnes.<br>Sjablongmessig prisanslag: kr 50 000 - 100 000 |

Overflater gulv - [Riss/sprekker i gulvoverflate bad hoveddel.]

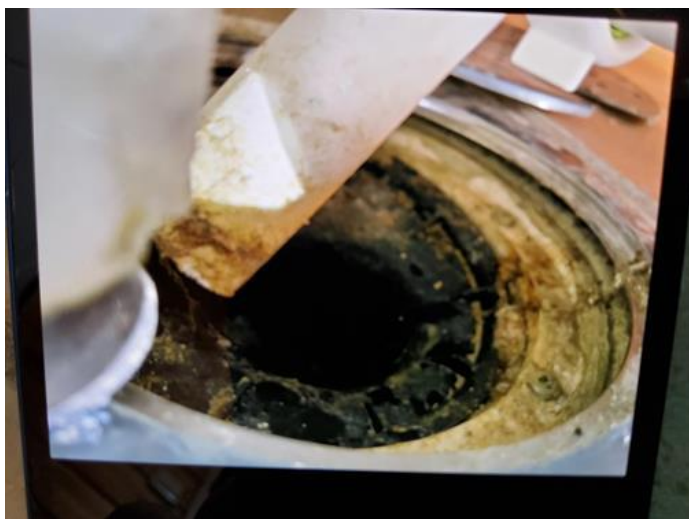
| | | Membran, tettesjikt og overgang til sluk. | Tettesjiktet har en alder som tilsier at restlevetiden er usikker. Rommets lekkasjesikkerhet kan derfor ikke verifiseres. Videre bruk av dusjkabinett anbefales. |

Membran, tettesjikt og overgang til sluk. - [Sluk i bad anneks.]

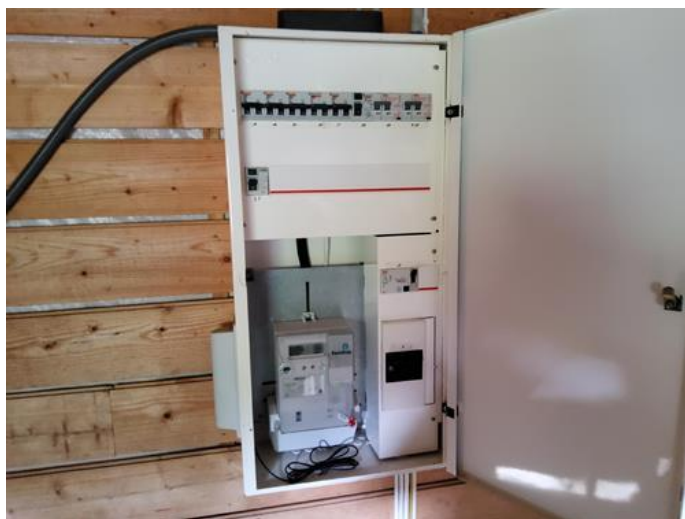
Elektrisk anlegg - [Sikringskap]

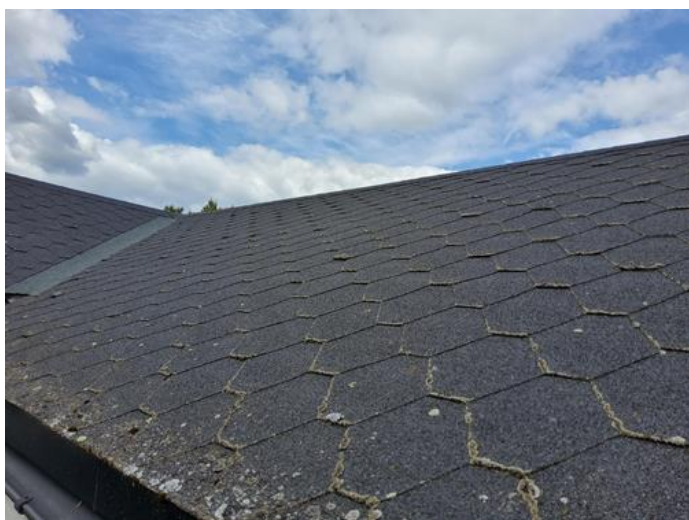
Yttertak - [Taktekking.]

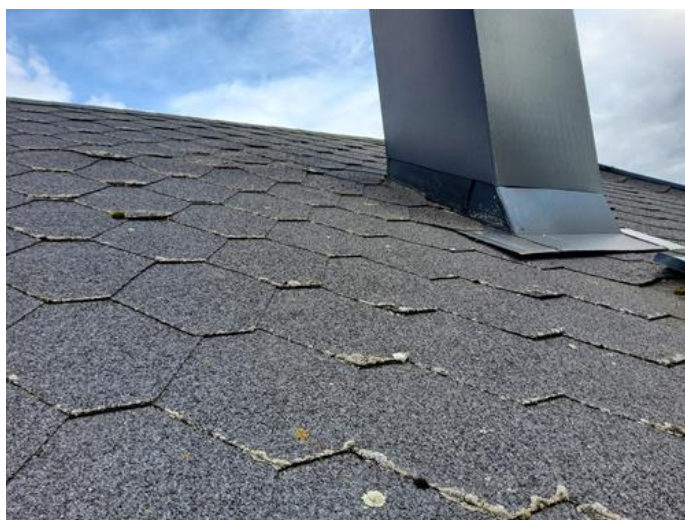
Yttertak - [Taktekking.]
