# Gamle Kirkevei 91

Befaringsdato: 24.01.2025

Rapportdato: 31.03.2025

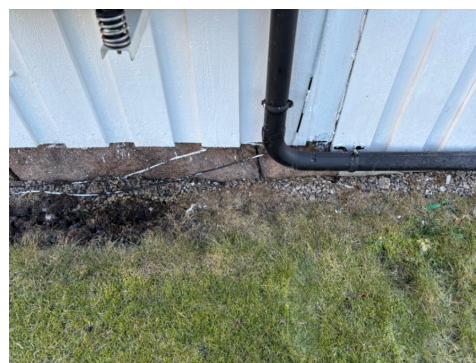
- Det er påvist spredte råteskader i bordkledningen.

Det er registrert spredte råteskader i kledningen ellers.

Viser deler av kledning i skjøt mellom gammelt bygg og tilbygg

- Råteskadet trekledning må skiftes ut.

Kledningsbord som er råteskadet må skiftes for å hindre at det blir skader i konstruksjonen. Bindingsverk bak råteskadet kledning må sjekkes før ny kledning blir montert. Konsekvens kan være at råteskader sprer seg.

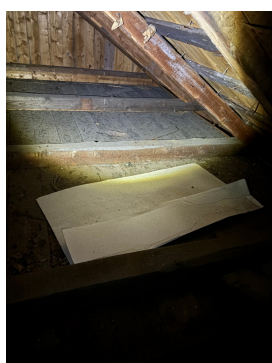
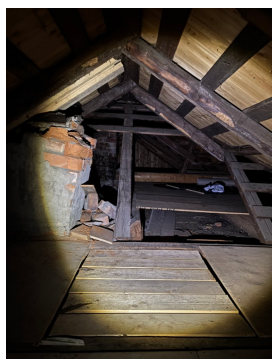
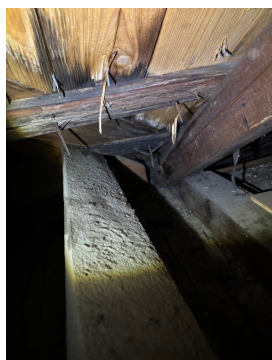
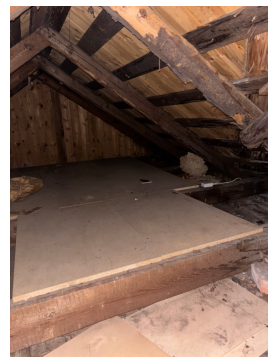
- Det er begrenset/dårlig ventilering av takkonstruksjonen.
- Det er påvist fuktskjolder/skader i takkonstruksjonen.
- Det er liten lufting i nedre kant av konstruksjonen.

Undertaket og sperrer har fuktskjolder etter gamle lekkasjer i undertak og gradrenner. Loftet har dårlig ventilasjon og isolasjon. Huset er eldre og det var ikke vanlig med dampspærre fra dette byggeåret.

Viser deler av loft

Viser deler av loft + revet gammel pipe under tak.

Viser en av flere fuktskjolder i undertaket

Viser loft

- Det må gjøres nærmere undersøkelser.
- Andre tiltak:
- Lufting/ventilering bør forbedres.

Ventilasjon av konstruksjonen må utbedres/økes for at undertaket kan tørke ut raskere på hele loftet. Loft er en risikokonstruksjon der det er lite ventilasjon. Det bør foretas kontroll av gjennomføringer fra loft og fra yttertaket hver vår og høst. Uten dampsperre i himling i 2 etg vil varm luft trenge gjennom konstruksjonen og opp på loftet, dette kan føre til kondensproblematikk. Ved oppussing innvendig må det monteres dampsperre, loftet bør etterisolerers.

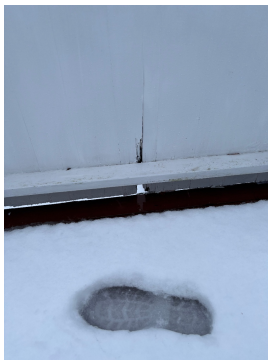
- Det er påvist fukt-/råteskader i konstruksjonen.
- Rekkverket er for lavt i forhold til dagens krav til rekkverkshøyder.
- Balkong/terrasse ligger over innredede boligrom, usikker konstruksjon. Konstruksjonsutforming gir økt fare for skader.

Viser noe røte i rekkverk.

- Råteskadede konstruksjoner må skiftes ut.
- Andre tiltak:
- Det er ikke krav om utbedring av rekkverkshøyde opp til dagens forskriftskrav.

Terrasse over boligrom er å anse som en risikokonstruksjon når det gjelder lufting/kondens/lekkasjer. Konstruksjonen bør kontrolleres nærmere. Normalt vedlikehold er viktig for å forlenge levetiden på konstruksjonen. Det er ikke krav om at rekkverkshøyden må økes. Veranda som glipper fra veggen i 2 etg bør kontrolleres nærmere.

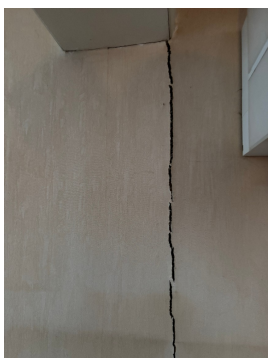
Det er registrert noen sprekker i vegger/tapet/plater. Eldre overflater. Det er registrert noe knirk her og der.

Viser innvendig sprekk mellom gammel del og tilbygg i stuen i 1 etg

Tg 2 er satt pga alder/slitasje og sprekker/skjevheter/knirk.

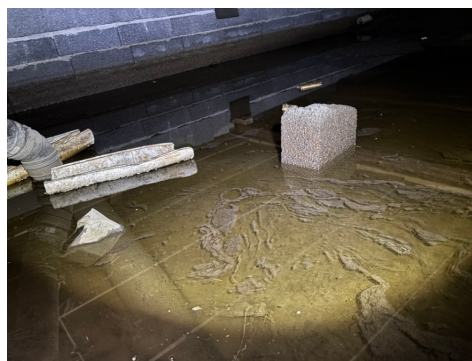
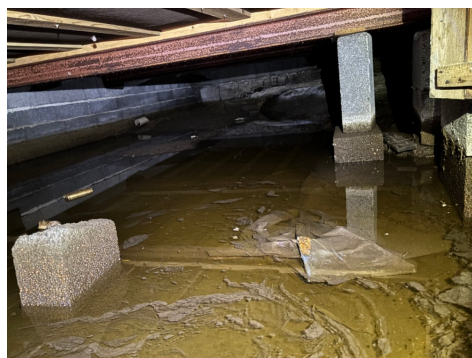
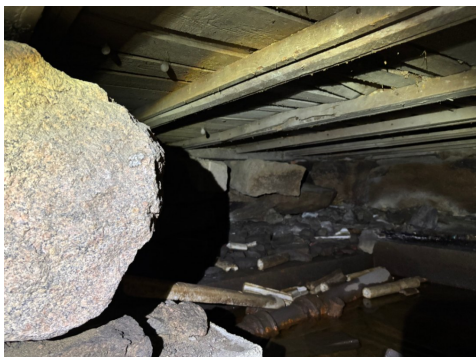
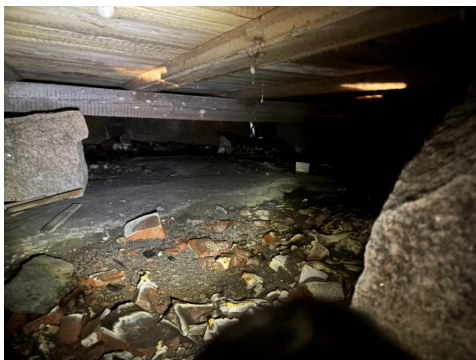
Det er begrenset ventilering/luftgjennomstrømning i krypkjeller. Kryp Kjeller er å anse som en risikokonstruksjon da luftfuktigheten er høy.

Kryp Kjeller her er ekstrem fuktig og det er stående vann i store deler av krypkjelleren spesielt under tilbygget. Bjelkelag og sviller under gammel del har spor etter borebiller og råte. Deler av krypkjeller er blendet og har ikke tilgang, her kan det være ytterligere skader som ikke er kartlagt/oppdaget. Det er nylig skiftet ut deler av sviller og bjelkelag mot vest.

Viser mye vann i krypkjeller.

Viser stående vann i krypkjeller.

Viser gammelt bjelkelag med kokonger og spor etter borebiller.

Viser krypkjeller uten tilgang

- Overvåk konstruksjonen jevnlig. Avviket kan medføre behov for tiltak, men bør observeres over tid.

Stående vann må ledes ut via permanent tiltak og det bør legges plast over grunnen for å begrense avdamping til ovenliggende konstruksjoner. Det bør gjøres jevnlig kontroll av kryprommet for å ha en oversikt over omfang av vanntilslig. Kjøper må være klar over at kjeller under bakkenivå og krypkjeller er en risikokonstruksjon. Dersom ingen tiltak blir utført vil skadeomfanget øke med tiden. Det bør forsøkes å etablere tilgang inn til den innerste krypkjelleren for å kontrollere bjelkelag og sviller/yttervegger i dette området.

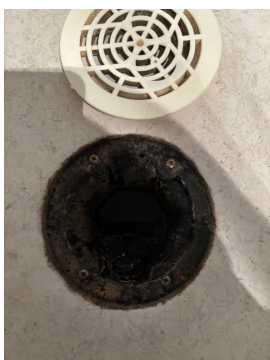
- Det er påvist mangelfull/feil utførelse rundt rørgjennomføringer e.l. som gir fare for fukt i konstruksjonen i våtsone.
- Det er avvik:

Viser sluk.

- Tiltak:
- Det må foretas utbedring for å unngå fuktskader i konstruksjonen.
- Det må foretas lokale tiltak for å utbedre utettheter på våtrommet.

Utette rørgjennomføringer må påseises strømppe slik at det ikke blir lekkasjer i konstruksjon ved vann på gulvet. Det anbefales å sette inn dusjkabinett, dette kan forlenge levetiden på badet da det ikke vil bli direkte vannpress på vegg/gulv/overflater.

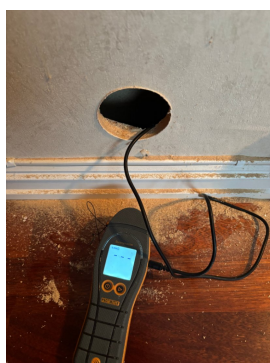
Hulltaking er foretatt fra soverom mot bad, det ble kontrollert med fuktmåler og det ble ikke registrert unormal fukt i veggene eller i svill. Målt fukt var ca 9 % noe som er å anse som normalt.

Viser hulltaking

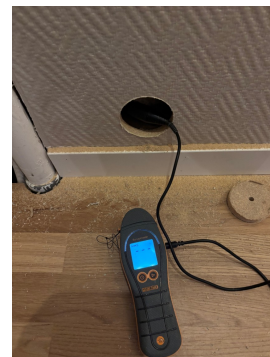
Hulltaking er foretatt fra gang mot bad, det ble kontrollert med fuktmåler og det ble ikke registrert unormal fukt i veggene eller i svill. Målt fukt var ca 9 % noe som er å anse som normalt.

Viser hulltaking.

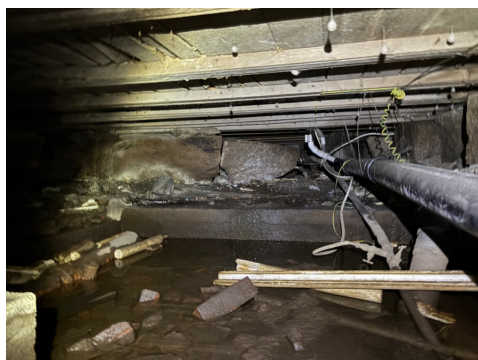
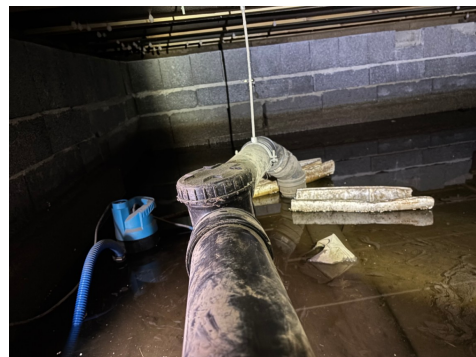
Viser avløpsrør i krypkjeller.

Viser avløpsrør i krypkjeller

Røropplegget bør holdes under oppsikt med jevne mellomrom. Ingen tiltak er nødvendig nå da rørene fungerer bra iflg eier. Avløpsrør i krypkjeller bør henges opp bedre slik at de ikke kan falle ned.

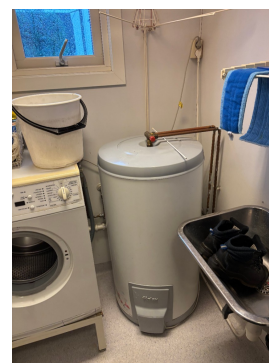
Det er lagt opp til vaskemaskin i bod i 1 etg, dette er ikke bygget som våtrom.

Viser bod "vaskerom".

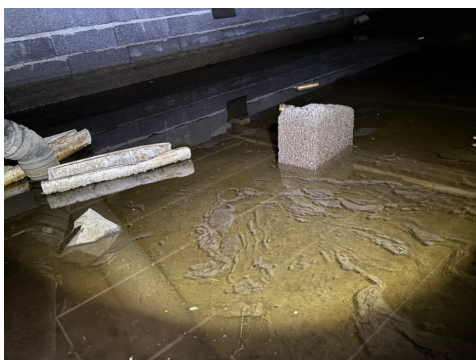
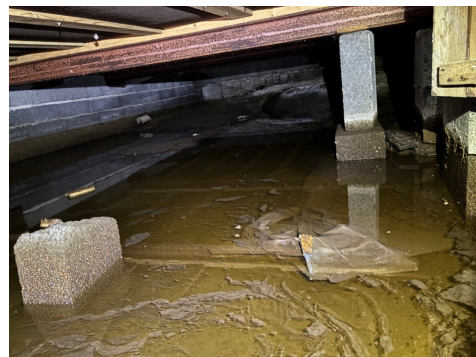
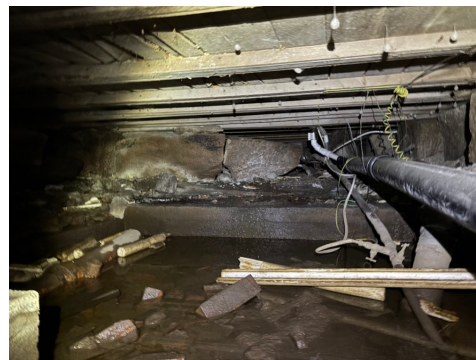
Viser stående vann i krypkjeller

Viser stående vann i krypkjeller.

Det bør dreneres om. Det må utføres tiltak slik at vann ikke samler seg i krypkjeller enten ved å slisse ut en dreneringsgrøft eller montere drenskum med overvannpumpe i krypkjeller. Det er vanskelig med fullgod drenering rundt grunnmur rett på fjell, det må ev sprenges ut en dreneringsgrøft rundt boligen. Det må sørges for at krypkjeller har god ventilasjon og det bør legges plast på fjellet for å hindre fukt/damp i og trekke opp i konstruksjoner.

**Kostnadsestimat: 100 000 - 300 000**

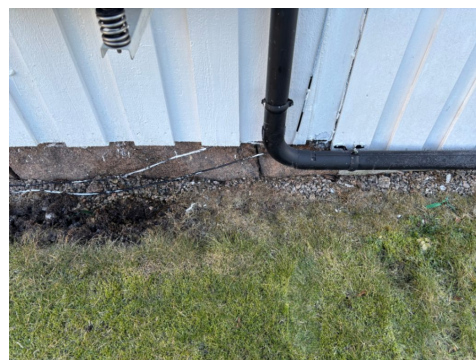
Viser manglende fuger mellom granittmur.

- Lokal utbedring må utføres.

Reparasjon av puss/murvegger har et vedlikeholdsintervall på ca 20-40 år. Det er behov for vedlikehold på grunnmuren.

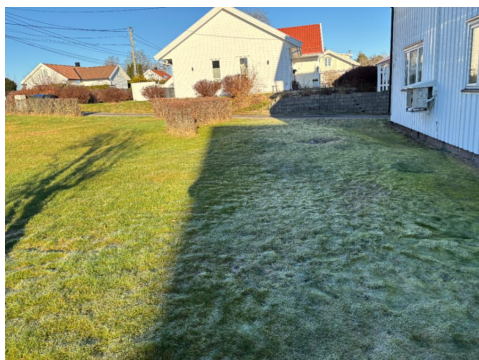
Bildet viser at store deler av tomten heller mot bolig/grunnmur.

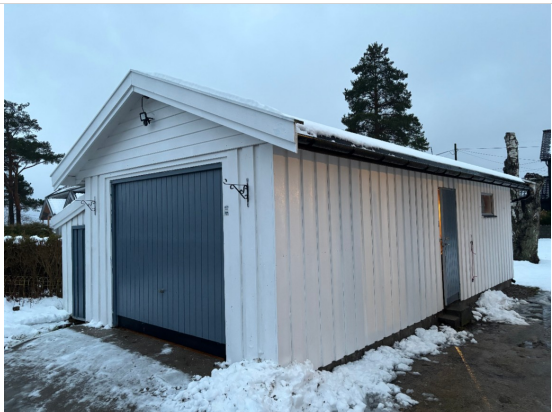
Garasjen har normal slitasje og Tg 2, men skur har råteskader. Tg 3 på råteskader.

Viser garasje
