# Tilstandsrapport

Enebolig ( Småbruk)

Lofthusveien 11, 8480 ANDENES

Befaringsdato: 16.05.2025

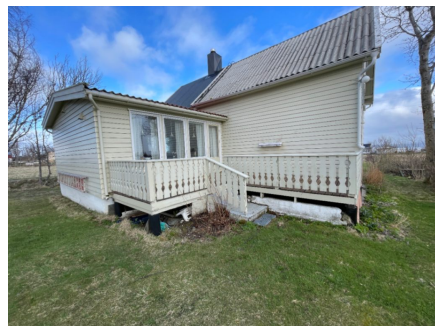
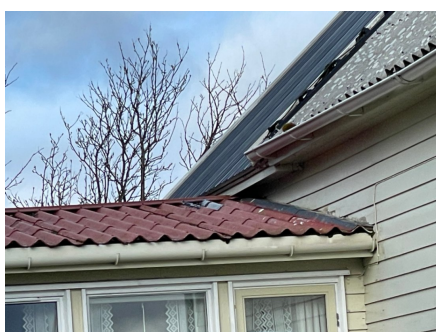
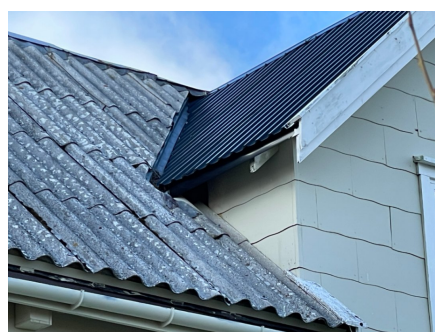
- Det er påvist skader eller avvik på selve taktekingen.
- Mer enn halvparten av forventet brukstid er passert på taktekingen.
- Mer enn halvparten av forventet brukstid er passert på undertak.

Mulig lekkasjested på gradrenne ark

- Taktekingen må skiftes eller utbedres.
- Tidspunkt for utskiftning av takteking nærmer seg.
- Tidspunkt for utskiftning av undertak nærmer seg.
- Når takteking og undertak begynner å bli gamle, øker risikoen for lekkasjer, noe som kan føre til omfattende og kostbare reparasjoner av underliggende konstruksjoner dersom en ikke foretar tiltak på konstruksjonene før dette oppstår.

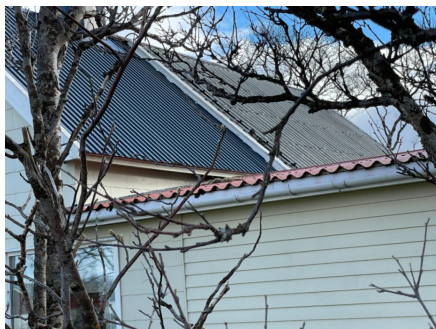
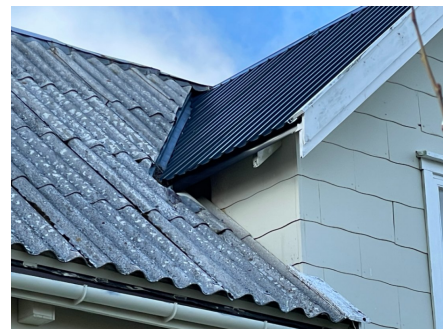
- Det er ingen eller liten lufting i nedre kant av kledning mot grunnmur.
- Det er påvist spredte råteskader i bordkledningen.

Vindskibord har råteskader

- Råteskadet trekledning må skiftes ut.
- Råteskader i bordkledningen kan fortsette å utvikle seg både i tilliggende bordkledning og til bakenforliggende veggkonstruksjon, dersom en ikke foretar tiltak.

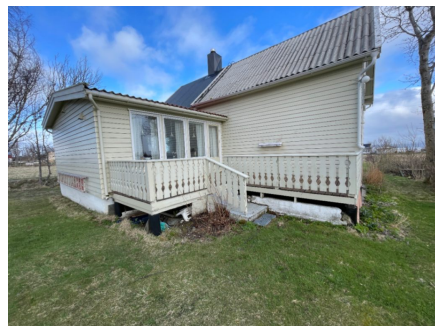
- Det er begrenset/dårlig ventilering av takkonstruksjonen.
- Det er påvist fuktskjolder/skader i takkonstruksjonen.
- Hele takkonstruksjonen er gjenbygget. Det er ingen mulighet til vurdering utover alder og observasjoner fra underliggende etg.

Det var noe fuktskjolder på takkonstruksjon som ble inspisert, kontaktperson sier at det har vært lekkasje men dette stoppet etter at nytt tak ble lagt på denne del. Det ble foretatt fuktmålinger her, som viser normale tilstander.

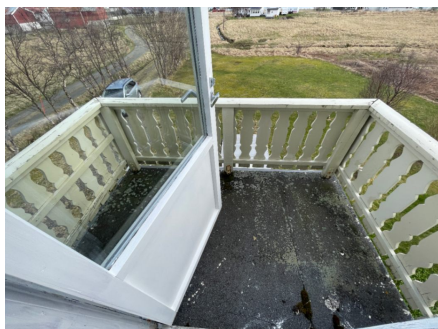
- Det er påvist fukt-/råteskader i konstruksjonen.
- Balkong/terrasse ligger over innredede boligrom, usikker konstruksjon. Konstruksjonsutforming gir økt fare for skader.

Veranda over vindfang har papptekking som er noe grodd av mose, det er råteskader på treverk ved vegg.

Mulige stedvise råteskader i rekkverk.

- Gjennomføre ytterligere undersøkelser og foreta utbedring av skade.

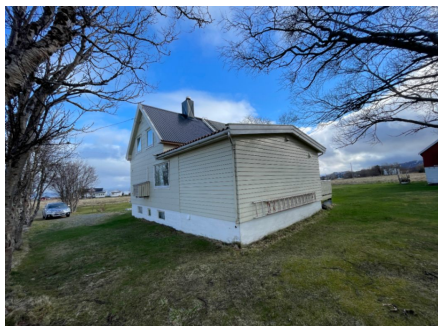
- Det er påvist skader på konstruksjoner i krypkjeller som er forårsaket av råte eller sopp.
- Det er påvist synlig vann i krypkjeller eller synlige tegn på innsig av vann i krypkjeller.

Det er en renne i gulvet hvor det står synlig vannspeil, gulvet har skader/hull og misfarging. Stedvis er det jordgulv.

Det var stedvis synlig fuktighet på vegger og gulv.

Det registreres råteskader på treverk ved gulv.

Det ble utført fuktmålinger som viser fare for råteskader på treverk.

- Ytterligere undersøkelser må foretas for å få kartlagt tilstanden og omfanget på eventuelle skader.

Det må påregnes tiltak for å senke fuktigheten i kjelleren.

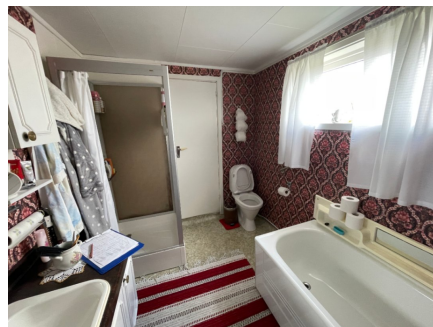
- Det er påvist tegn til fuktskader i overflater.
- Det er vindu/dør med ikke fuktbestandige materialer i våtsonen (ved vask, dusj, badekar, osv.), løsningen eller byggematerialet er uegnet.

- Uegnede materialer må fuktbeskyttes/utskiftes.
- Overflater må utbedres eller skiftes.

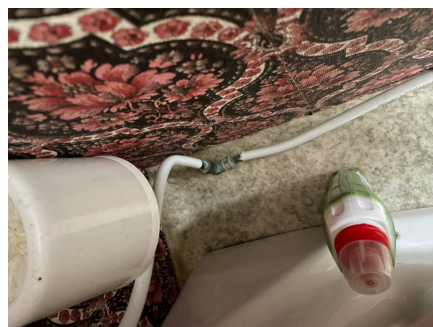
- Det er påvist at gulvoverflaten har sprekker.

Det er sprekker i skjøter i belegget.

- Overflater må utbedres eller skiftes.
- Sprekker i et vinylbelegg kan føre til at vann trekker ned i gulvkonstruksjonen med påfølgende fukt/råteskader.

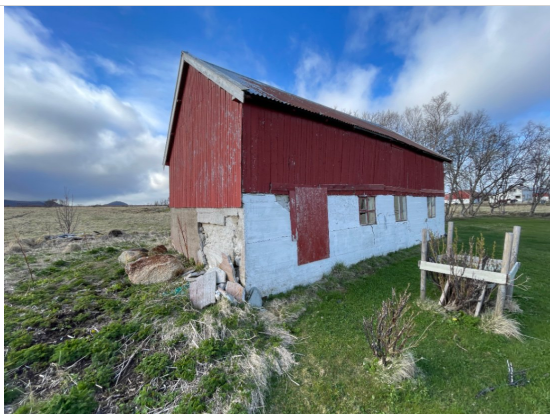
Fjøsen er fundamentert på på betongmur med sparestein, deler av mur ha skader og noe er rast ned.

Fjøs betraktes som rivningsobjekt.
