Befaringsdato: 02.09.2025

Rapportdato: 19.09.2025

# Tilstandsrapport

## FRITIDSBOLIG

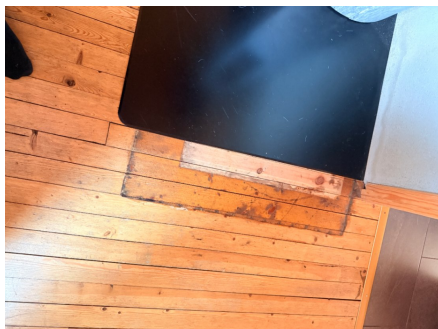
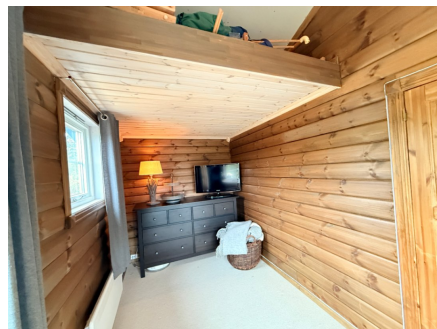
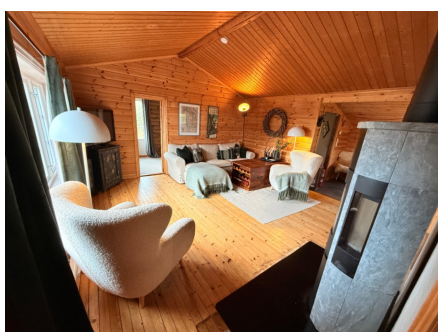
## TG 2 Etasjeskille/gulv mot grunn

Etasjeskiller er av trebjelkelag.

- Målt høydeforskjell på mellom 10 - 20 mm innenfor en lengde på 2 meter. Tilstandsgrad 2 gis med bakgrunn i standardens krav til godkjente måleavvik.
- Det er avvik:

- Tiltak:
  - For å få tilstandsgrad 0 eller 1 må høydeforskjeller rettes opp. Det vil imidlertid sjelden være økonomisk rasjonelt som et enkeltstående tiltak i en bolig som dette. Dersom boligen en gang skal renoveres, kan man vurdere slike tiltak.
- Det må etableres tilkomst til krypkjeller i den eldste delene av boligen.

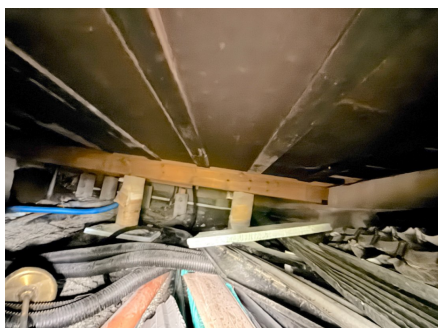
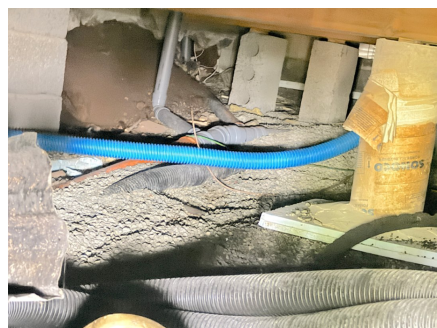
## TG 2 Radon

Det er ikke foretatt radonmålinger og bygget er heller ikke utført med radonsperre.

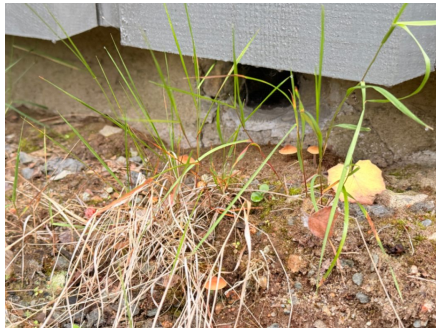
## TG 2 Grunnmur og fundamenter

Bygningen har grunnmur i lettklinkerblokker. Det antas at boligen er fundamenter på betong. Deler av fritidsboligen er fundamenterert på punkter.

Hold fundamenteringen under oppsyn.
