Tilstandsrapport

Enebolig

Rosenkildegata 9, 4013 STAVANGER

Oppdragsnr.: 11250-1735

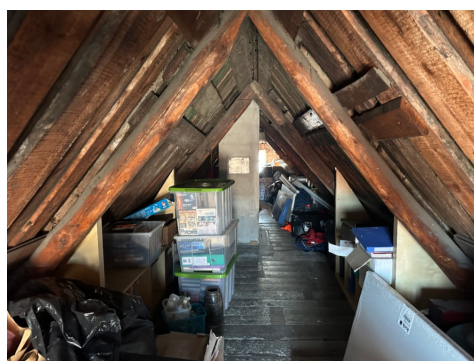
Det er skjolder etter fukt i sutak, dette anses å være av eldre dato. Ingen fuktighet er påvist ved befaring.

Takkonstruksjonen er gammel og nedbøyning og skjevheter er av normal art for denne type konstruksjon.

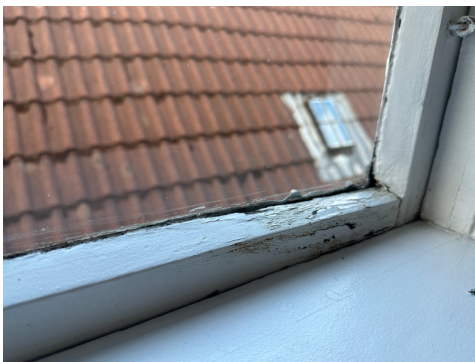
TG 1 Vinduer

- Det er påvist at enkelte vinduer er vanskelig å åpne/lukke.
- Det er påvist vinduer med fukt/råteskader.

- Det må påregnes noe vedlikehold og at enkelte vinduer må skiftes ut.

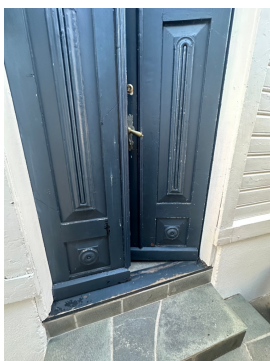
TG 3 Dører

- Det er påvist dør(er) med fukt/råteskader.
- Det er påvist utetthet/åpning mellom dørblad og dørkarm. Dvs. at lokal trekk kan oppstå.

- Lokal utbedring/utskifting av fukt/råteskadet treverk.

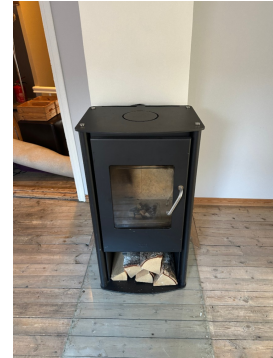
TG 1 Pipe og ildsted

Boligen har elementpipe og vedovn. Det er etablert feieluke på loft. Pipe begynner i 1. etasje.

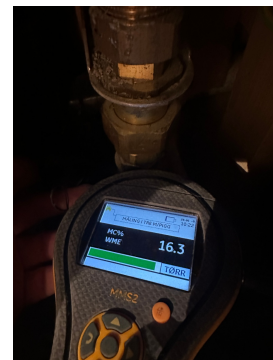
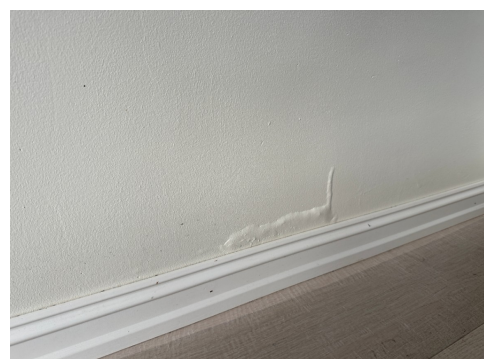
TG 2 Rom Under Terreng

- Det er påvist indikasjoner på noe fuktgjennomtrenging inn i kjellermur. Det er noe riss/sprekker i murvegger.

- Det påviste fuktnivå gir grunn til å overvåke konstruksjonen jevnlig for å se utvikling over tid, og eventuelt foreta tiltak for å unngå fuktskader.

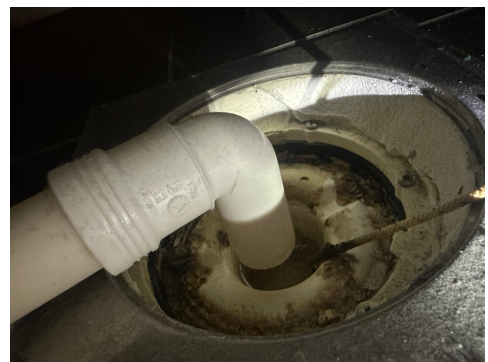
Sluk i gulv.

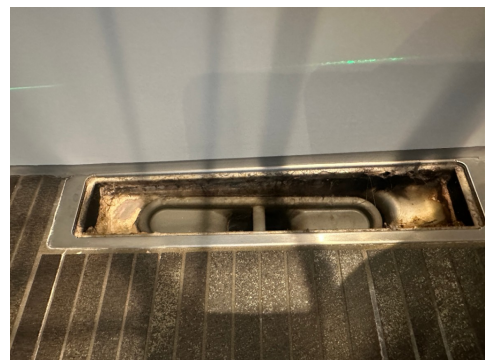
Sluk i gulv.

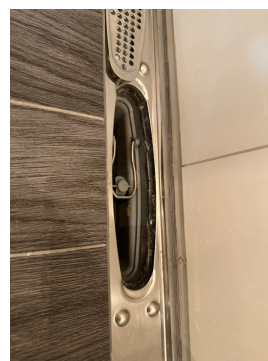
Sluk i gulv.

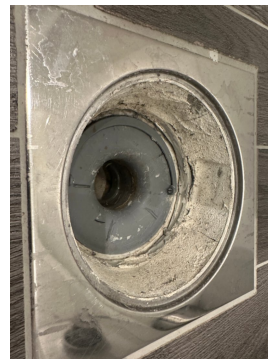
Sluk i gulv.

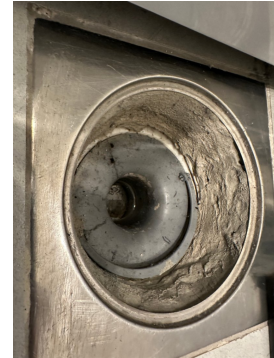
Sluk i gulv.

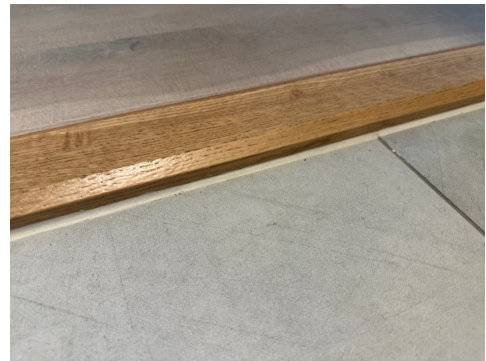
Overgang mot dørterskel.

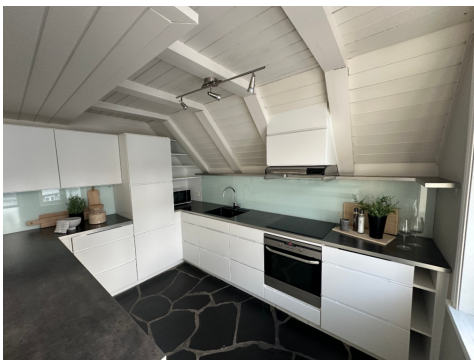
Sokkel på kjøkken har sprekke ved lufteventil. Skjolder i bakplate i skap under vask etter vannsøl, ingen fukt ved befaring.

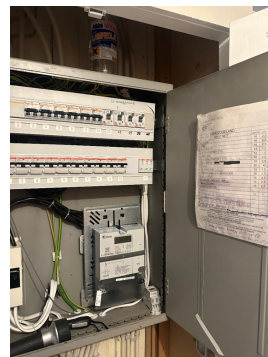
TG 2 Elektrisk anlegg

1. Foreligger det eltilsynsrapport de siste 5 år, og det er ikke foretatt arbeid på anlegget etter denne, utenom retting av eventuelle avvik i eltilsynsrapport (dvs en el-tilsynsrapport uten avvik)?
Nei
