# Tilstandsrapport

Risikovurdering for Anticimex boligselgerforsikring

Åslia 10  
9510 ALTA  
Gnr./Bnr.: 32/1  
Alta kommune

Befaringsdato: 28.05.2025

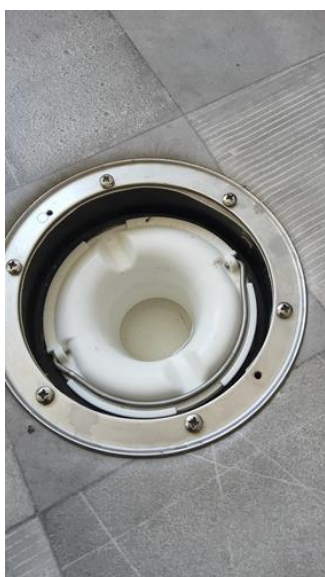
Avløpsrør (ink. sluk) - [Sluk vaskerom]

| <div>Vnløpsrør. (Sjekkpunkter utover det som er inkludert i andre rom)</div> | Avløpsrør som er fra boligens byggeår er vurdert til å ha en alder som tilsier at anbefalt brukstid er passert. På bakgrunn av alderen er det grunn til å varsle om risiko for skjulte avvik, svekket funksjon, usikker restlevetid eller lignende forhold som utvikles over tid. |
