# Søbstadvegen 56

# EGENERKLÆRINGSSKJEMA

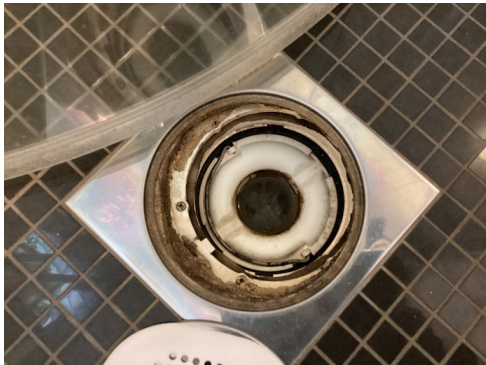
Det er synlig bruk av både membran og mansjett under klemring i sluk.

Bilde av sluk i dusjsone

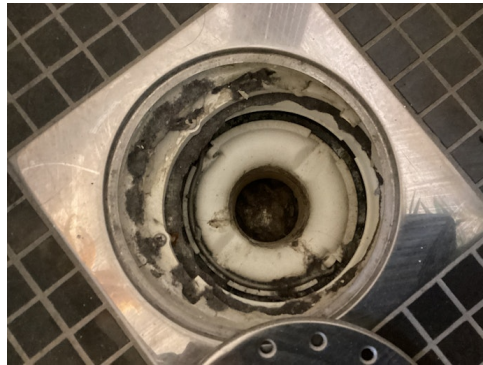
Bilde av sluk utpå gulvet

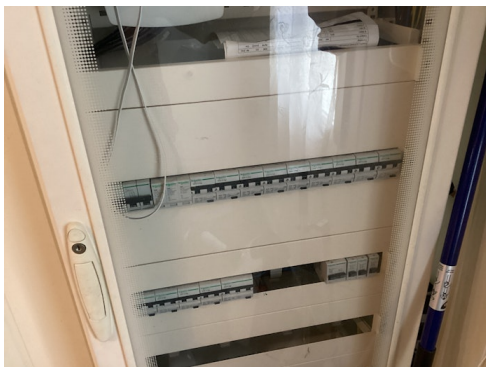
Bilde av sikringskap, skapet er plassert på bod.

Det anbefales at el-anlegget på generelt grunnlag undersøkes av godkjent elektriker/ el-takstmann. En hver eier eller bruker har til en hver tid ansvarlig for det elektriske anlegget
