# Tilstandsrapport

Enebolig

Bøveien 728, 8475 STRAUMSJØEN

Befaringsdato: 06.03.2025

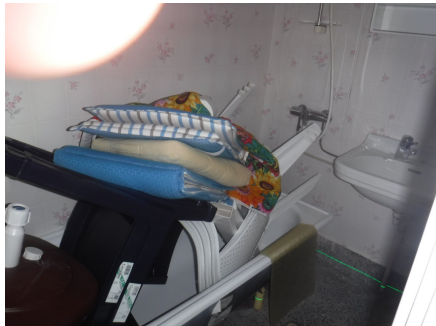
Lite bad 1. etg..

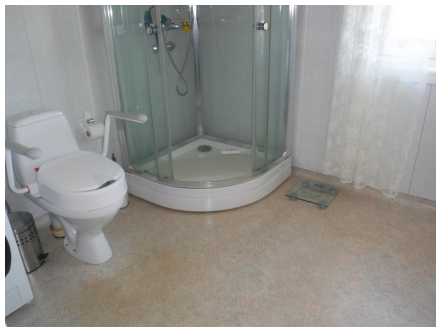
Våtrommet er bygget etter byggeforskrift eldre enn 1997. Dette er ikke ensbetydende med at våtrommet ikke kan brukes, men tilstanden bør overvåkes for å unngå fuktskader. Det foreligger ingen dokumentasjon på utførelsen. Full tilstandsanalyse av våtrommet er i hht. forskriften derfor ikke nødvendig.

Bad 1. etg..

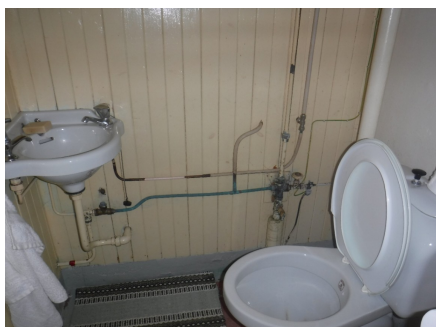
Stoppkrane på Wc ute av drift. Bør fornyes.
