| Meglerfirma | Eiendomsmegleren Din Telemark AS | Oppdragsnr. | 48250050 |
| Adresse | Haugvegen 17 | | |
| Postnr. | 3802 | Sted | BØ I TELEMARK |

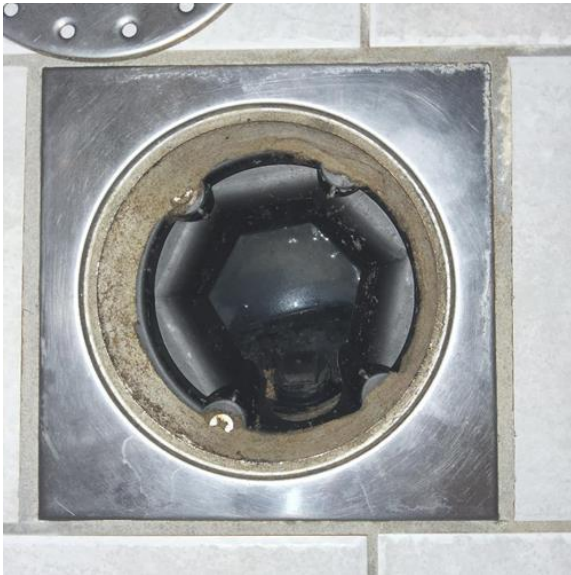
Våtrom - [Sluk bad underetasje ]

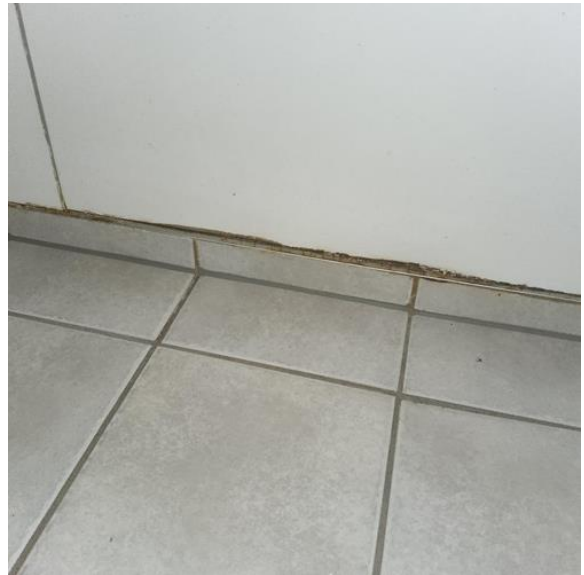
Fuktskader i bunn av veggplater i dusjsonen. Det ble foretatt overflatesøk med fuktindikasjonsinstrument. Instrument viser utslag på fukt. Risiko for skader innover i konstruksjonen. Overflate himling har slitasjer. Utførelsen med hensyn til bruk av slukmansjett og tettesjikt er uoversiktlig. Tettetdetaljer ved rørgjennomføring tilknyttet servant er usikker. Fare for fukt i konstruksjon ved en eventuell lekkasje. Tettetdetaljer bør etableres. Selv om det er gjort oppgraderinger på våtrommet, er sluket ikke skiftet. Erfaringsmessig medfører dette økt fare for lekkasje rundt sluket. Sluket er isolert inne i dusjsonen. Vannsøl eller lekkasjevann utenfor denne sonen har redusert mulighet til å nå sluket.

Våtrom - [Eksempel på fuktskader bad underetasje ]

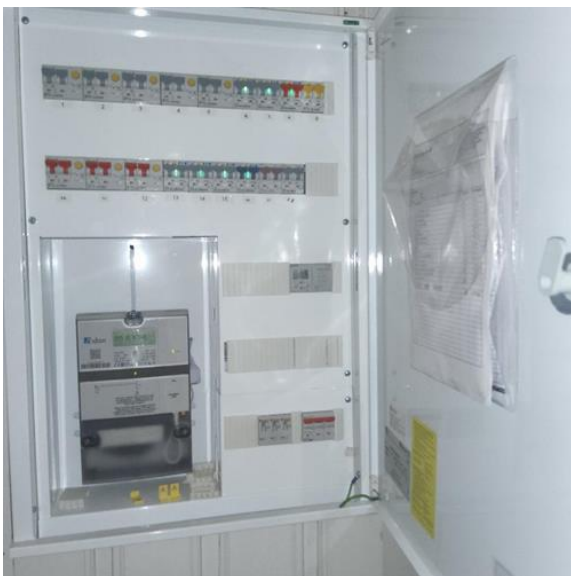
Elektrisk anlegg - [Sikringsskap og kursoversikt plassert gang underetasje ]

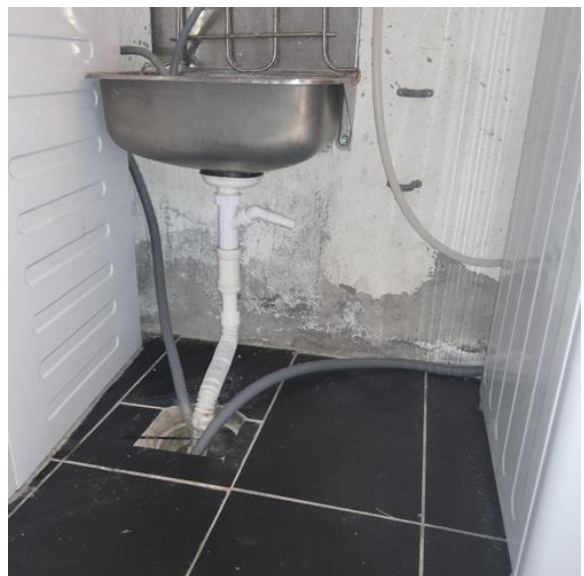
| | Annet | Vaskerom er innredet som en klassisk vaskekjeller og tilfredsstiller ikke kravene for lekkasjesikkerhet og våtrom.<br>Bruk av vann bør gjøres med forsiktighet.<br>Det bør etableres mekanisk avtrekk.<br><br>Murvegger har slitasjer/avflassing, salt-/kalkutslag og fuktmerker. Se også under punktet "Drenering".<br>Tiltak anbefales. |

Innvendig - [Eksempel på slitasjer vaskerom]

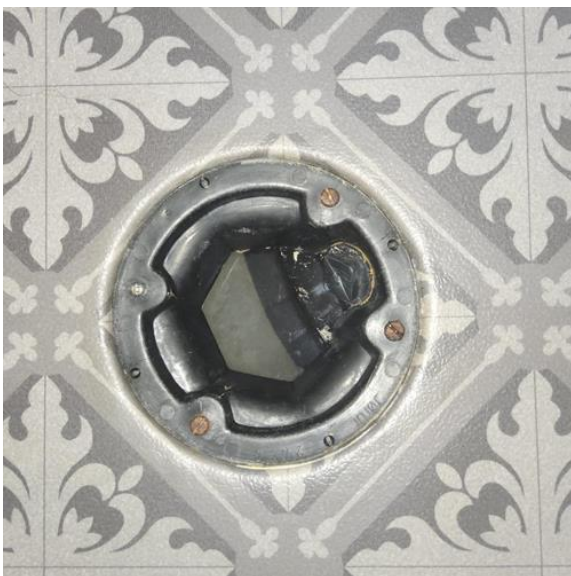
Våtrom - [Sluk bad 1.etasje ]

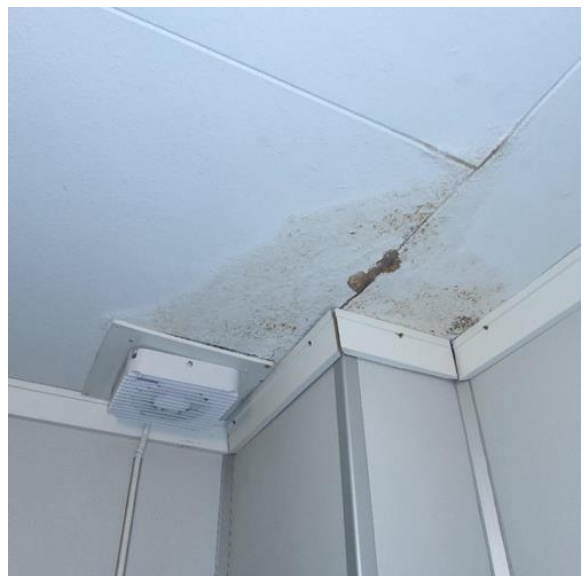
Innredning, veggplater og himling har fukt-/svelleskader. Servant har riss/sprekker i porselen. Tettetdetaljer ved rørgjennomføring tilknyttet servant er usikker. Fare for fukt i konstruksjon ved en eventuell lekkasje. Tettetdetaljer bør utbedres. Selv om det er gjort oppgraderinger på våtrommet, er sluket ikke skiftet. Erfaringsmessig medfører dette økt fare for lekkasje rundt sluket.

Våtrom - [Eksempel på fuktskader i himling på bad 1.etasje ]

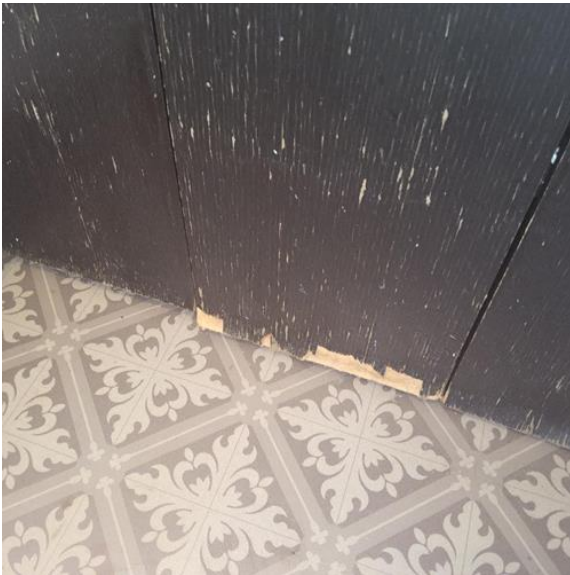
Våtrom - [Eksempel på slitasjer og fuktskader innredning  
bad 1.etasje ]

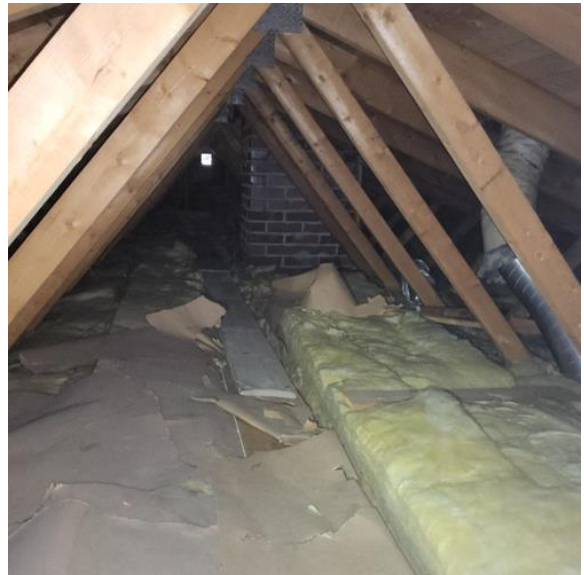
Loft - uinnredet / råloft - [Loft]

Deler av kaldtloftet ble ikke undersøkt grunnet redusert/ingen tilkomstmulighet. Luftespaltene mellom taksperrene er stedvis tettet med isolasjon, noe som fører til redusert ventilering av kaldtloftet. Isolasjon bør utbedres for å sikre tilstrekkelig ventilering av loftet. Det observeres spor etter skadedyr. Lekkasjemerker i himling på bad og i gang 1.etasje. Ukjent skadeomfang. Det er risiko for skjulte skader. Ytterligere undersøkelser og eventuelle tiltak bør påregnes.

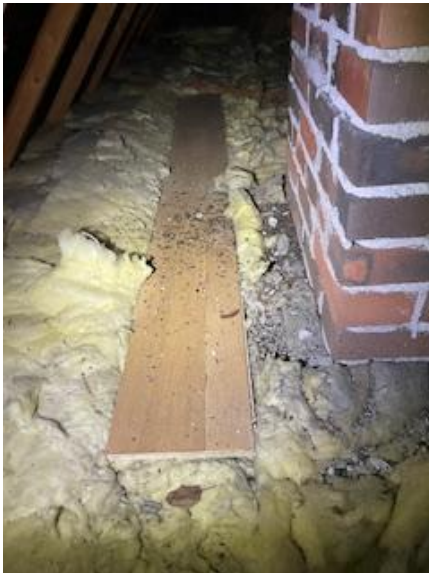
Loft - uinnredet / råloft - [Eksempel på spor etter skadedyr  
på loft]

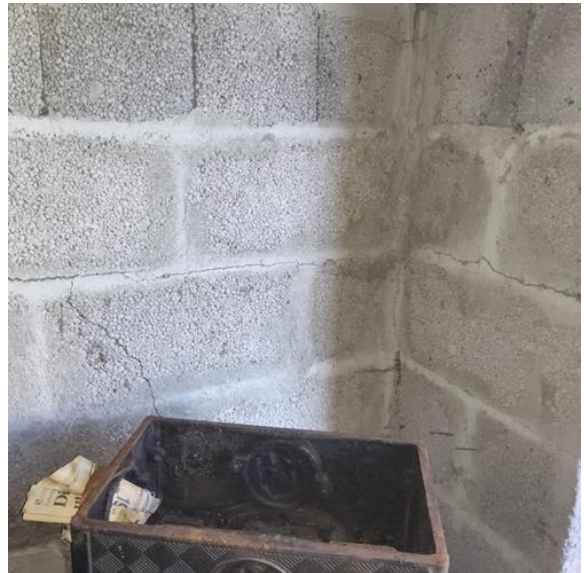
| <b>TG 2</b> | Grunnmur | Det registreres riss/sprekker og slitasjer på grunnmur. Eksempelvis i kjellerrom. Eksakt årsak er ikke kjent. Krever oppfølging med jevnlig ettersyn. |

Utvendig - [Eksempel på sprekker i grunnmur]
