# Tilstandsrapport

levert av Anticimex AS

Skiveien 9  
9510 ALTA  
Gnr./Bnr.: 0/0  
Alta kommune

Befaringsdato: 28.04.2025

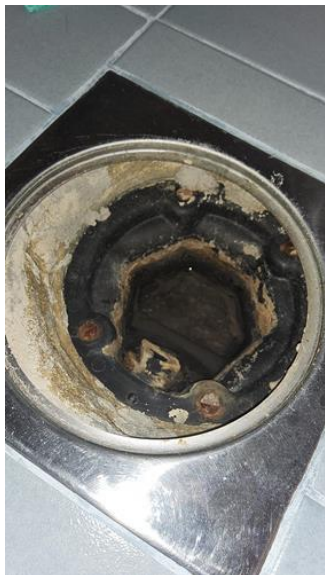
Våtrom - [Sluk bad loftsetasje]

Fallforhold i sluksonen og høydeforskjeller med tanke på lekkasjesikkerhet vurderes til å være ikke tilstrekkelig. Sluket er uoversiktlig, noe som medfører at det ikke kan verifiseres at utførelsen er korrekt, eller at lekkasjesikkerheten er ivaretatt. Sluket er isolert inne i dusjsonen, noe som medfører at vannsøl eller lekkasjevann utenfor sluksonen ikke kan ledes til sluk. Ventilasjonen vurderes ikke til å være tilstrekkelig. Servant har sprekk i porselen.

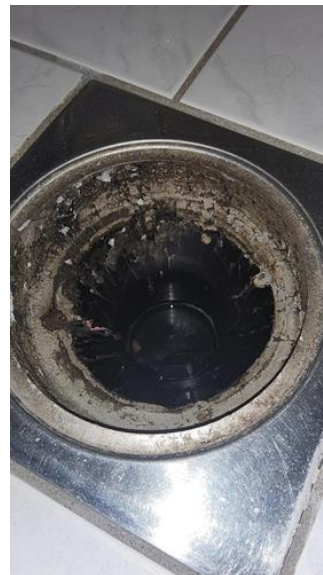
Helhetsvurdering - [Sluk bad]

Det ble registrert slitasje, elde og lignende avvik på synlige overflater. Platene er montert uten bruk av elastisk fugemasse i underkant. Baderomsplater er stedvis løs i nedre del. Fallforhold i sluksonen fører ikke til tilfredsstillende avrenning av bruksvannet i nedslagsfeltet. Sluket er uoversiktlig, noe som medfører at det ikke kan verifiseres at utførelsen er korrekt, eller at lekkasjesikkerheten er ivarettatt. Ventilasjonen vurderes ikke til å være tilstrekkelig.

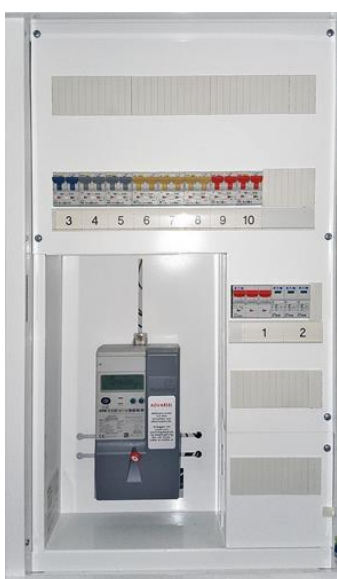
Forenklet vurdering av det elektriske anlegget -  
[Sikringsskap]

Forenklet vurdering:  
Er det synlige tegn til merker på kontakt (plugg) til varmtvannsbereder: Nei.  
Nytt sikringsskap  
Er det synlige tegn på varmeskader (termiske skader): Nei.  
Er det synlige tegn på utette kabelinnføringer i inntak og/eller sikringsskap: Nei.
