# Tilstandsrapport

Enebolig

Bjerklyveien 10, 8406 SORTLAND

Rapportdato: 08.05.2025

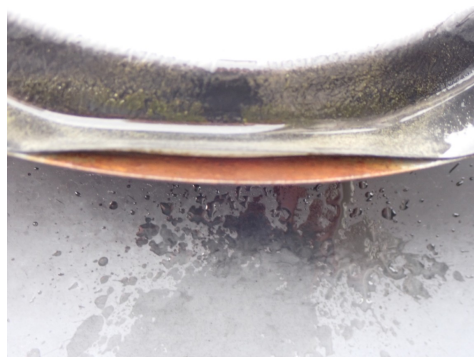
Lakk begynner å slippe helt i nedkant, noe begynnende rust i samme område. Liten rustfleck (lakk borte) mot sørvest).

Lakk slipper helt nederst på takplater

Takplater bør på sikt smøres/behandles i områder der lakken slipper. Hull etter skruer i takplater bør tettes.

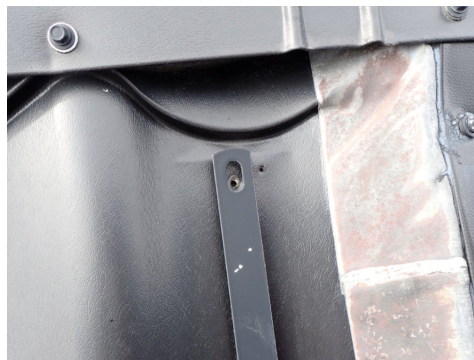
Hull etter skruer i takplate (ved møne)

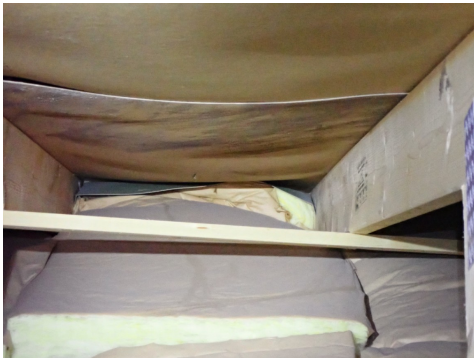
Pappskuffer presset opp i undertak

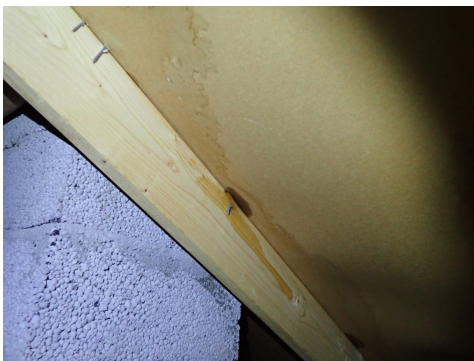
Områder med fuktskjolder i undertak, mest i område ved pipa. På et punkt var det synlig fukt, der vann ser ut til å ha fulgt en spiker som har bommet på sperren. På 2 andre plasser er det synlige "fukt-ringer", sannsynligvis av samme årsak.

Det ble utført fuktmåling i berørte områder, som vist opp mot 20 % RF. Normalen for uttørket materiale bør ligge rundt 8 %.

Synlig fukt, har fulgt spiker

Fuktskjolder og "fukttrenging via spiker" er vanskelig å gjøre noe med fra innsiden. Situasjonen bør holdes øye med. God lufting vil kunne bidra med å få fukten ut.

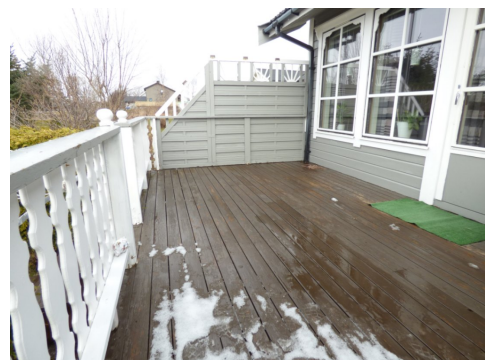
Veranda mot sørvest

- Rekkverket er for lavt i forhold til dagens krav til rekkverkshøyder.
- Det er påvist andre avvik:

Ifølge forskriften skal rekkverk være 100 cm hvis det er mer enn 50 cm til bakkenivå. Siden det her er snakk om grøntareal (mykt underlag), regnes dette ikke som et alvorlig avvik.

Forkantbord bør byttes.

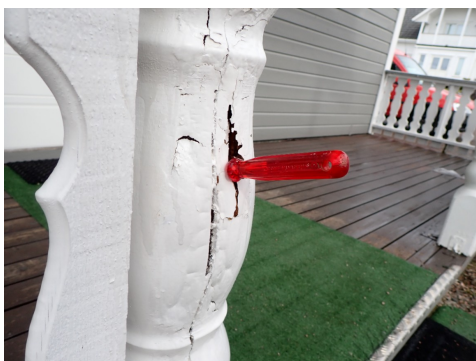
Råte i rekkverks-stolpe

Begge rekkverk-stolper bør byttes.  
Overflater trenger noe vedlikehold.

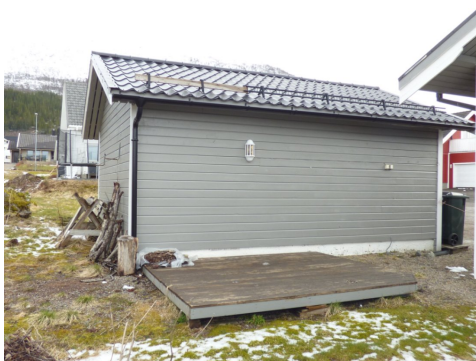
Platting ved garasjen

Noe generell overfladisk slitasje.

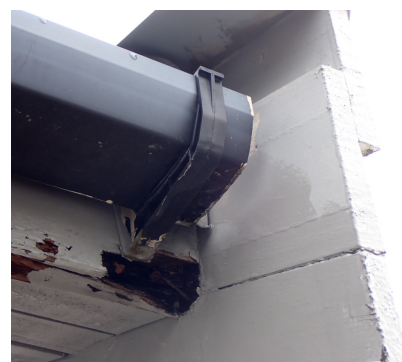
Skade i takkasse.

Begynnende råteskade

Råteskadd treverk må byttes ut.

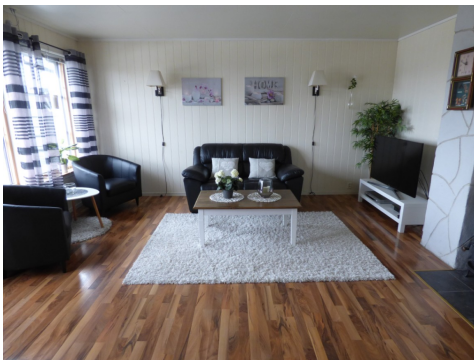
Stue

Laminat "reiser seg" stedvis i skjøt, mest i VF (sannsynligvis grunnet fukt). Stedvis mindre overfladisk slitasje, riper og enkelte hakk, mest i VF.

Generelt enkelte mindre merker i vegg. Tapet poser seg i enkelte hjørner. En del skader i tapet på soverom mot sørøst.

Laminat i VF kan vurderes byttet, det bør da brukes et materiale som tåler fuktbelastning.

Resterende avvik kan tas ifm en fremtidig oppussing.

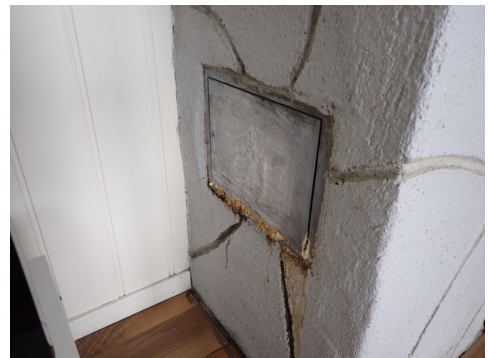
- Det er påvist brennbart materiale nærmere enn 300 mm fra sotluke/feieluke.
- Ildfast plate mangler på gulvet under sotluke/feieluke på pipe.
- Det er påvist andre avvik:

Montering av pipehatt vil begrense mengden fukt som kommer inn i pipa.

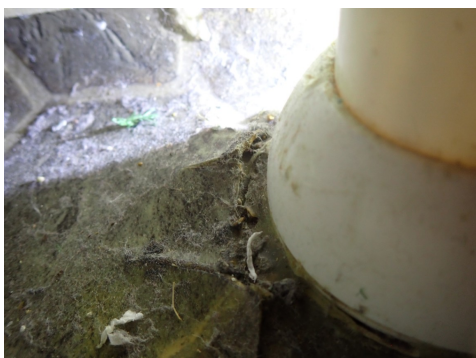
Oppsprekking/åpning ved avløp fra skyllekar.

Fuktsøk indikerer forhøyet fuktverdi i gulv.

Skader i belegg ved avløp fra skyllekar

Det bør gjøres lokale utbedringer av fagperson. Dette er ikke nødvendigvis en fullgod løsning, men alternativet er å ta hele gulvet, og da vil også vegger måtte tas.

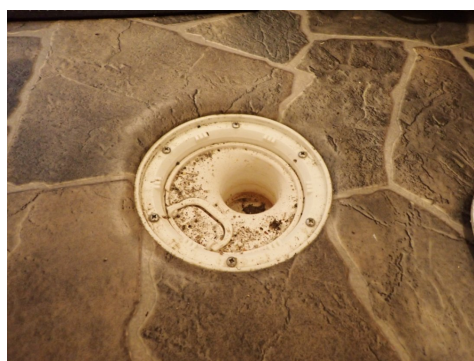
Sluk vaskerom

Oppsprekking/åpning ved avløp fra skyllekar.

Se "Overflater gulv" for beskrivelse og kostnad.

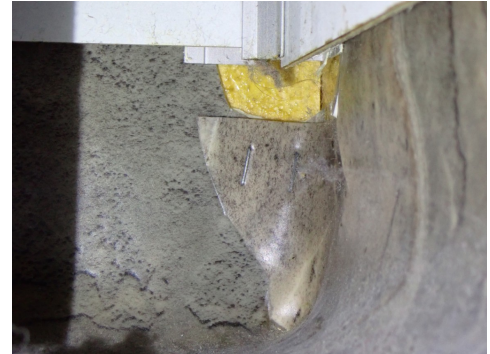
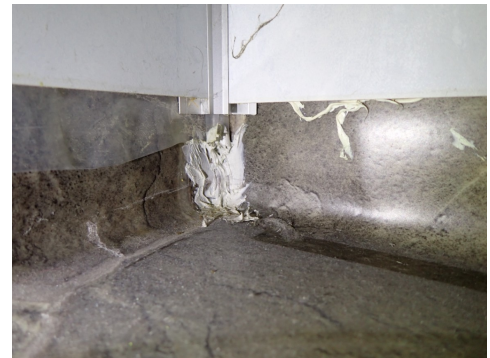
Eksempel på ufagmessig utførelse i hjørne

Hjørner på belegg bør gås over og utbedres av fagperson.

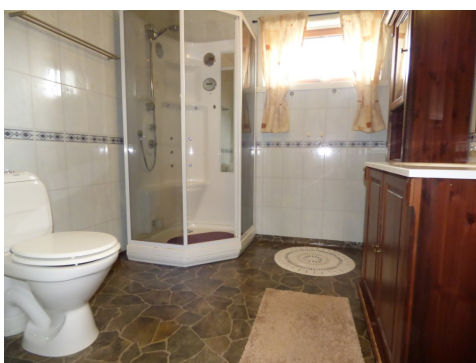
Mindre oppsprekking samt hakk (ikke gjennomgående) i servant.

Hakk i servant kan trolig utbedres.

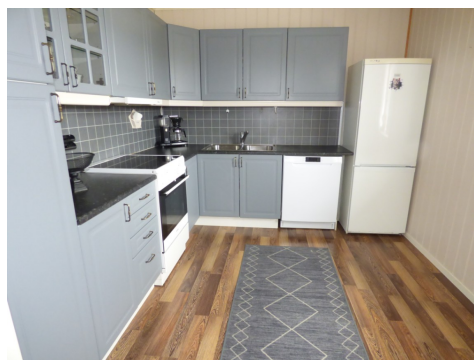
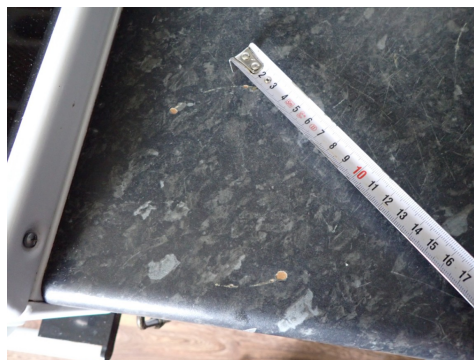
Stedvis mindre overfladiske merker/slitasje samt et par hakk i benk. Ovennevnte avvik er for små til å gi en TG2 totalt sett for innredningen.

Hakk/merker i benkeplate

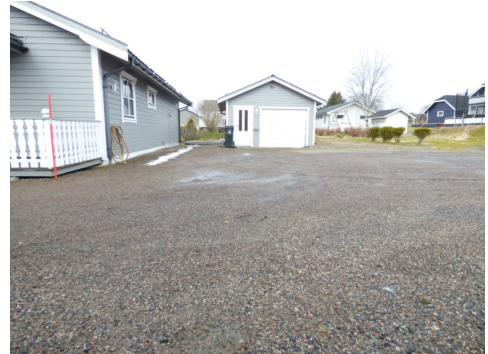
Svakt fall inn mot boligen

Ingen umiddelbare tiltak anbefales. Mtp endret klima og våtere vintre, kan ikke fremtidige tiltak utelukkes.
