# Tilstandsrapport

Risikovurdering for Anticimex boligselgerforsikring

Skjelbreidvegen 179  
3804 BØ I TELEMARK  
Gnr./Bnr.: 9/501  
Midt-Telemark kommune

Befaringsdato: 29.04.2025

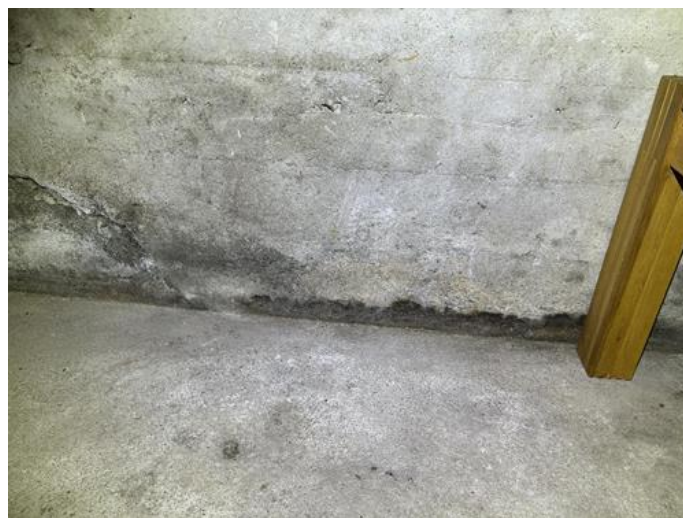
| TG 2 | Overflater vegger | Enkelte hakk/merker er observert. Det er observert fuktmerker og kalk/saltutslag i bod. Kan skyldes kapillært oppsug. Bygningen er fra en tid hvor det ikke var vanlig med fuktsperre mot grunn. Det registreres riss/sprekker på vegg i teknisk rom, som kan tyde på setninger eller jordtrykk. Selger opplyser at forholdet oppleves som stabilt. Ytterligere undersøkelser anbefales. Tiltak kan iverksettes ved behov. |

Rom under terreng (kjeller, underetasje, sokkeletasje) - [Fuktmerker kjellerbod]

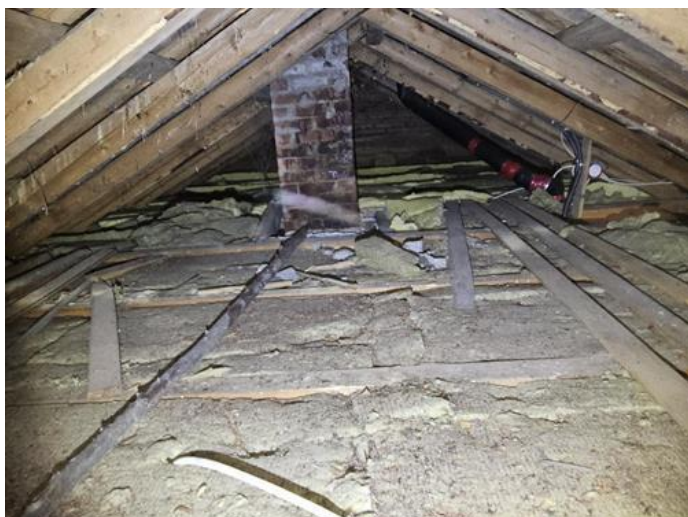
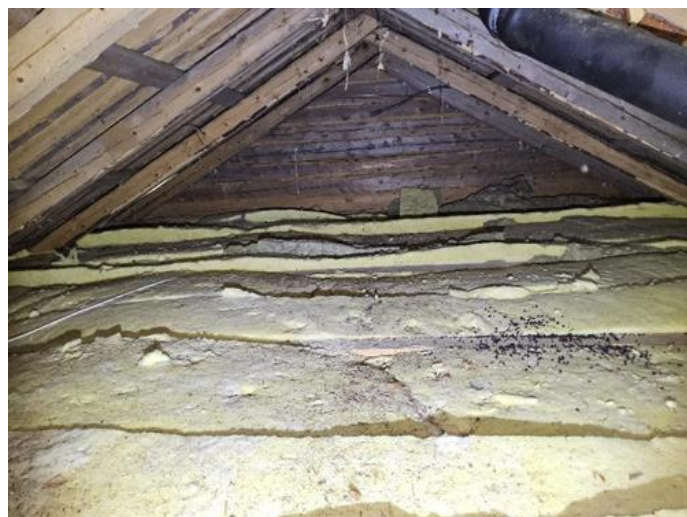
| | Konstruksjon | Deler av takkonstruksjonen er en lukket konstruksjon. Inspeksjon ikke mulig. Skjulte skader kan ikke utelukkes. TG 2 er satt for å belyse risiko ved manglende inspeksjonsmulighet i henhold til NS3600. |

*Loft - uinnredet / råloft - [Kaldtloft]*

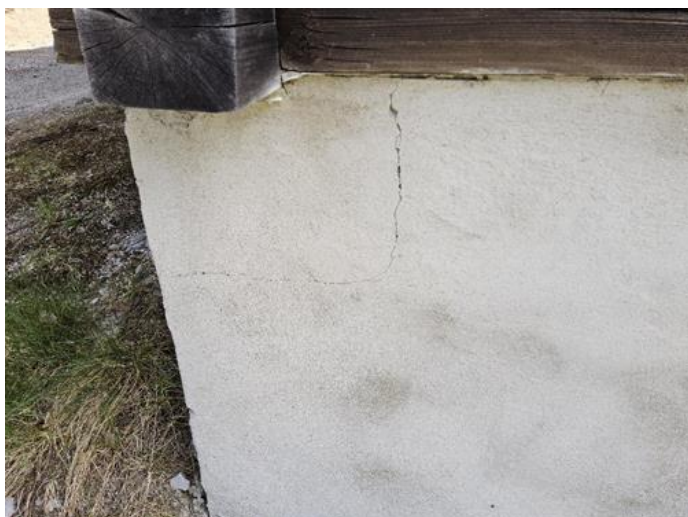
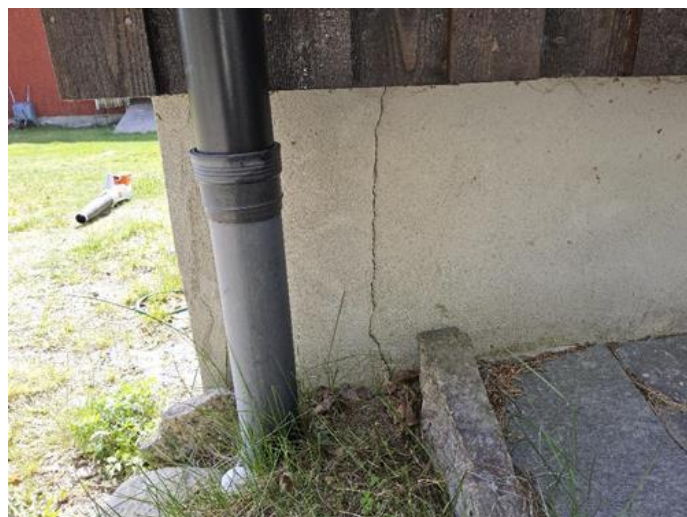
**TG 2**      Grunnmur      |      Det registreres riss/sprekker på grunnmur enkelte steder, eksempelvis ved tilbygg og på nordvestlig hjørne. Skråriss er observert i teknisk rom. Eksakt årsak er ikke kjent. Krever oppfølging med jevnlig ettersyn.

*Grunnmur, fundamenter - [Riss/sprekker i grunnmur]*

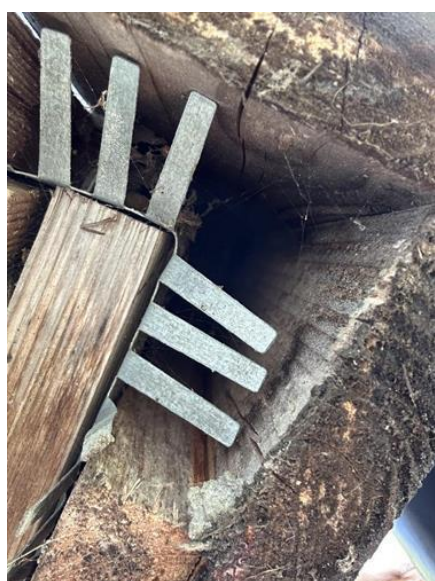
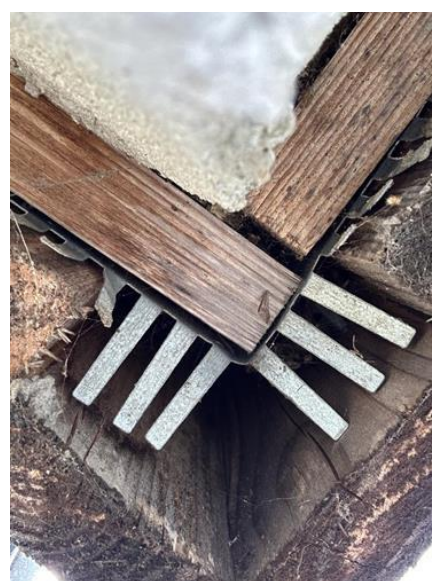
Aldersslitasje er observert på kledningen og tømmerfasader. Sprekker i endeveden. Angrep fra treskadeinsekter er observert. Bør holdes under oppsyn. Musesperre bak hjørnebord/i ytterhjørner har behov for utbedringer. Det er observert skader etter tidligere angrep fra hakkespett flere steder på vindskier. Fare for fukt i konstruksjonen. Enkelte råteskader er observert på lafteknuter. Ytterligere undersøkelser/tiltak anbefales.

*Yttervegger inkl. fasader og konstruksjon - [Manglende musesperre i ytterhjørne]*

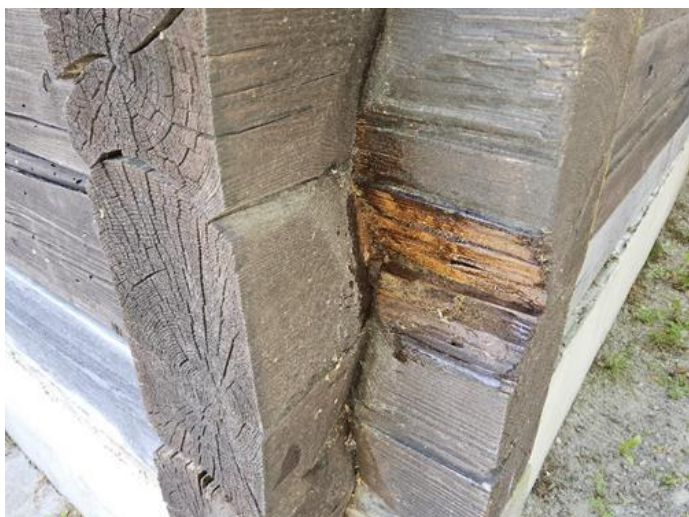
*Fasader ink. kledning - [Råteskadet lafteknute]*

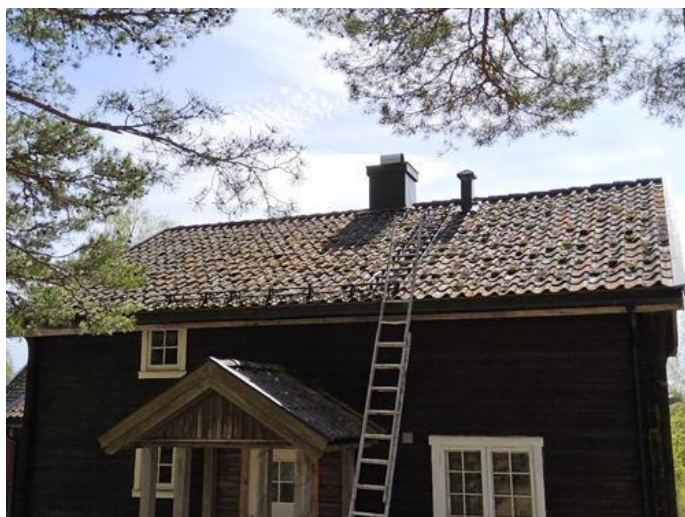
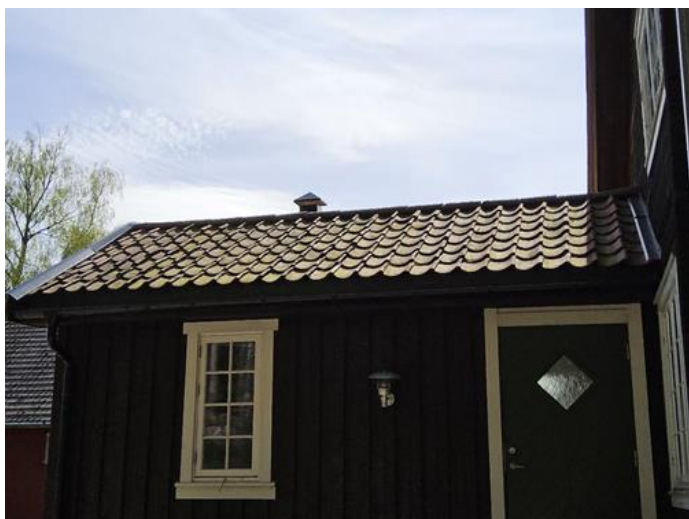
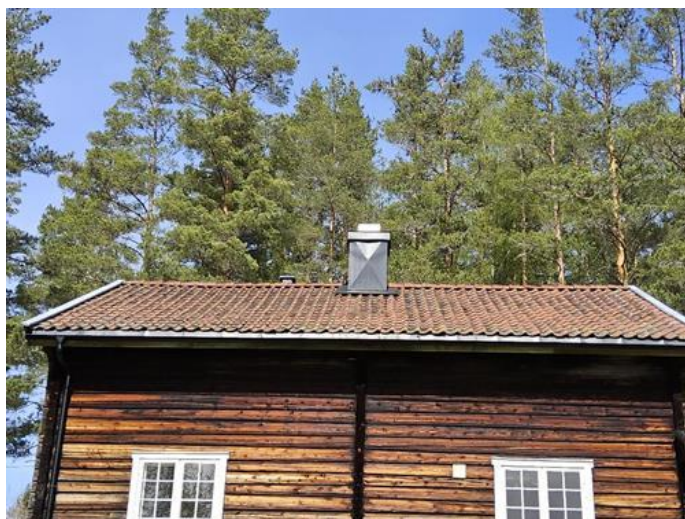
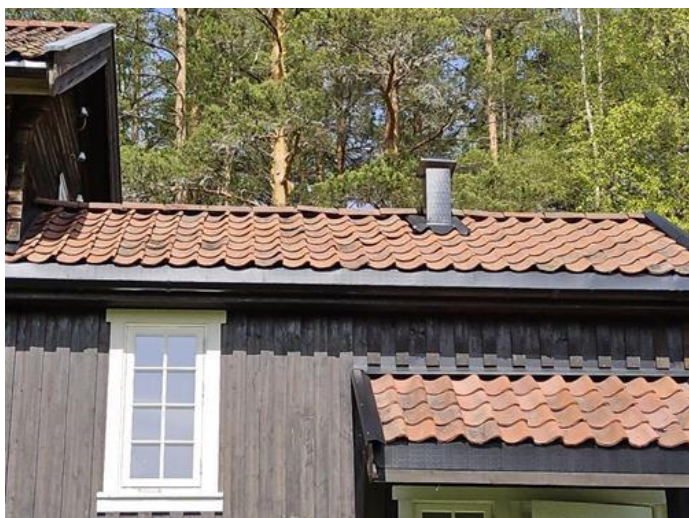
| <b>TG 2</b> | Tekking (undertak, lekter og ytterteking) | Det er registrert symptomer på elde og slitasje. Taktekkingen er noe moseodd. Det er observert enkelte knekte takstein. Selv om det ikke ble observert tegn på lekkasjer, anbefales oppfølging med jevnlig ettersyn slik at vedlikeholds- og eventuelle utbedringstiltak kan iverksettes ved behov. TG 2 er satt for å belyse skaderisikoen som følge av alder og observert tilstand. |

*Yttertak - [Taktekking]*

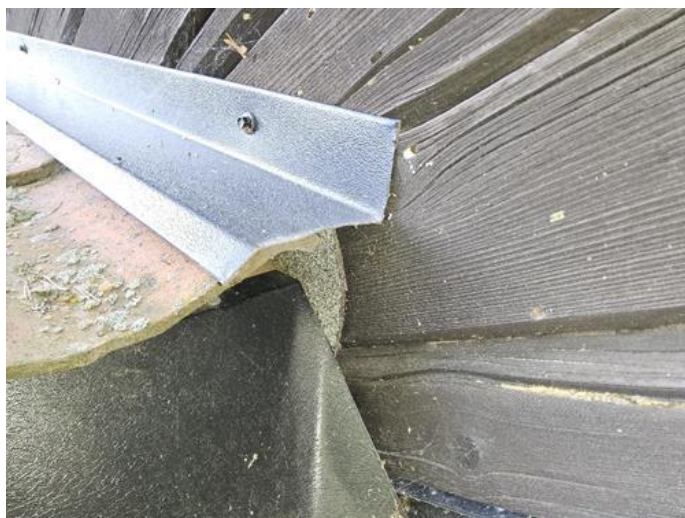
| | Detaljer inn mot tilstøtende konstruksjoner | Overgang mellom tak og vegg er vurdert til å ha mangelfulle tettetdetaljer. Ytterligere undersøkelser anbefales. |

*Yttertak - [Overgang vegg/tak]*
