# Tilstandsrapport

Tomannsbolig

Gjøaveien 14, 1654 SELLEBAKK

Befaringsdato: 03.04.2025

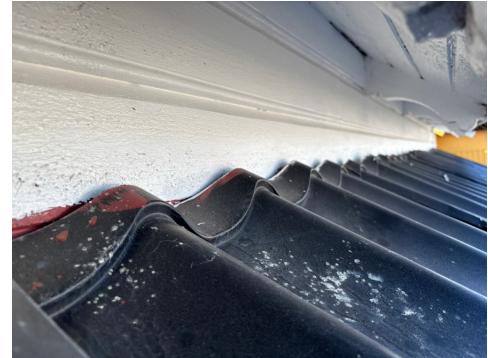
Mer enn halvparten av forventet brukstid er oppbrukt på taktekke. Det er registrert noe rust i taksteinplater. Det er ikke fagmessig utførelse på overgang tak/tilbygg/hovedhus, se bilde.

Det er ikke forsvarlig tetting over taksteinplater der tilbygg er tilkoblet hovedhuset, se bilde.

Taktekket anbefales på generelt grunnlag kontrollert hver vår og høst for å unngå overaskelser ved sprekker i taktekke eller beslag som kan medføre lekkasjer. Det mangler beslag fra hovedhus og ut over taktekke på tilbygg, se bilde. Tg 2 er satt pga alder/slitasje på yttertaket. Beslag i overgang tak/vegg må monteres for å hindre lekkasjer.

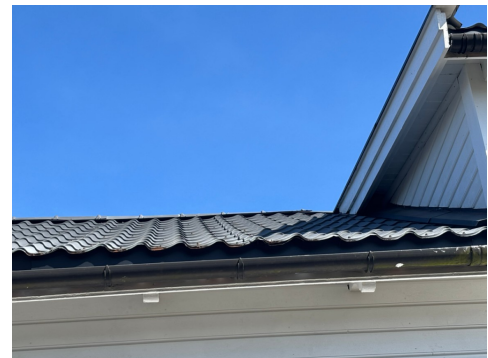
Viser takplater

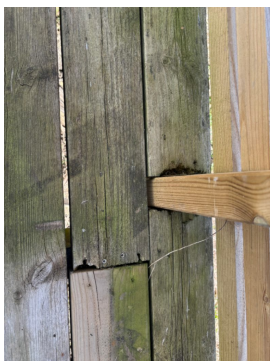
Viser slitte terrassebord.

Det bør lages en spalte mellom tregulv og yttervegg for å hindre råteskader. Normalt vedlikehold er viktig for å forlenge levetiden på konstruksjonen.

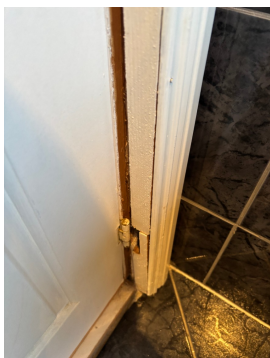
Viser løs foring og lister på baderomsdør i 1 etg.

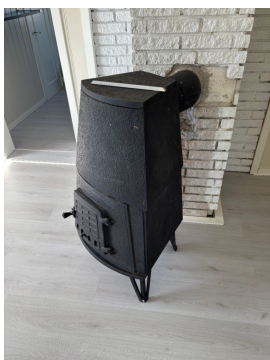
- Det er påvist brennbart materiale nærmere enn 300 mm fra sotluke/feieluke.
- Ildfast plate mangler på gulvet under sotluke/feieluke på pipe.
- Ildfast plate mangler på gulvet under/foran ildstedet.
- Det er avvik:

Peisovn i 2 etg.

Det anbefales alltid at pipen kontrolleres av feiervesenet før bruk. For å fjerne avviket må det monteres ubrennbart materiale på vegg ved feieluken. Dersom vedovn i 2 etg skal benyttes må det monteres brannsikker plate under ovn + min 30 cm ut fra ovnsdøren. Det anbefales å montere inn stålrør i pipen.

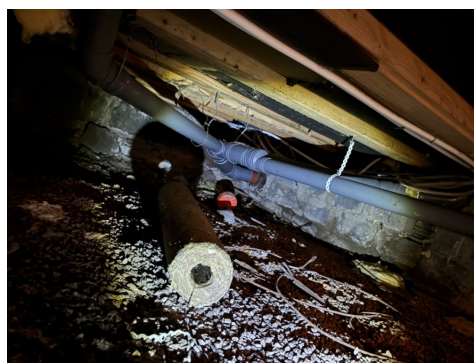
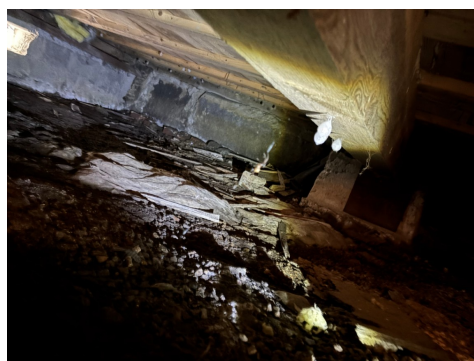
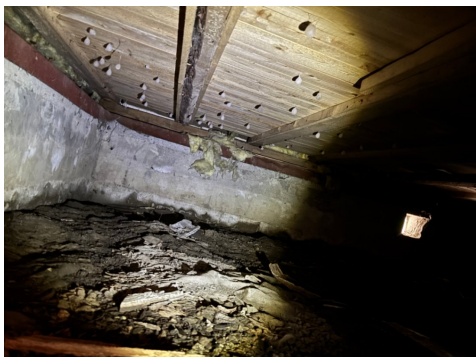
Det er ikke adkomst til deler av krypkjeller som vender mot vest og øst, her kan det være skader som ikke er registrert pga manglende kontrollmulighet. Fuktig krypkjeller med dårlig ventilasjon, muggsopp/svertesopp på deler av bjelker og stubbloft, det kan ikke utelukkes at det kan være noe råte i bjelker eller stubbloft. Fuktnivået er over anbefalt og det bør settes i gang tiltak for å senke fuktnivået. Krypjkjeller må anses som en risikokonstruksjon når det gjelder fukt/sopp/råteskader. Krypjkjeller bør følges med på da skader kan utvikle seg over tid.

Viser fuktig krypkjeller.

Det bør legges plast over grunnen for å begrense avdamping til ovenliggende konstruksjoner. Det bør gjøres jevnlig kontroll av kryprommet for å ha en oversikt over omfang av vanntilsig. Kjøper må være klar over at kjeller under bakkenivå og krypkjeller er en risikokonstruksjon. Ventilasjon må utbedres for å unngå skader. Tiltak må iverksettes.

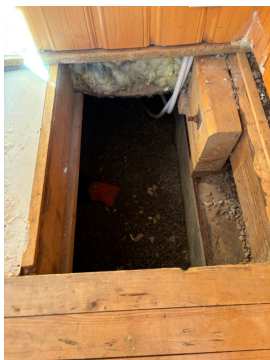
Viser luke til krypkjeller

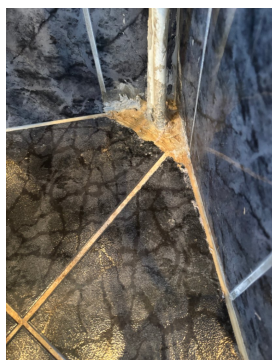
Det er avvik i høydeforskjell underkant vanntett terskel og til topp slukrist. Det er ingen dokumentasjon på utførende arbeider og dermed ingen garantier, arbeidene er ikke fagmessig utført, kjøper må være klar over dette. Flere uttette rørgjennomføringer.

Viser ufagmessig rørgjennomføring.

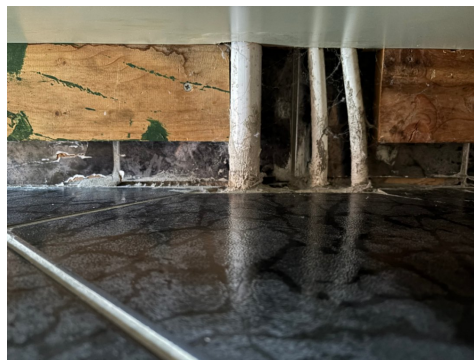
Viser utette rørgjennomføringer.

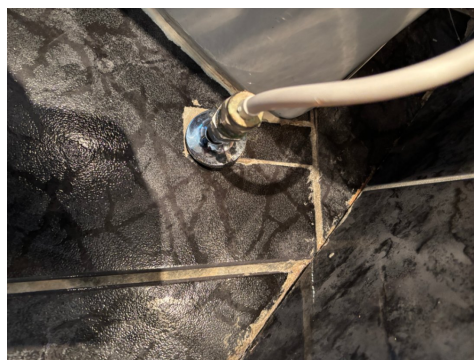
Viser utett rørgjennomføring.

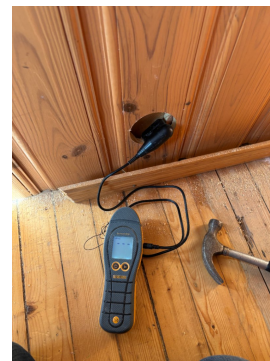
Hulltaking er foretatt fra soverom mot bad. Målt fukt var på 9 % noe som er å anse som normalt.

Viser hulltaking.

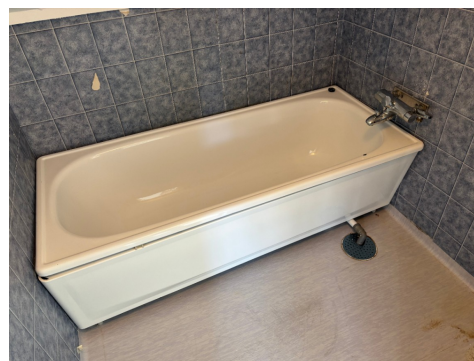
Våtrommet fungerer til sitt bruk i dag men har sin alder/slitasje. Det må påregnes utskiftning innen rimelig tid.

Viser bad/badekar

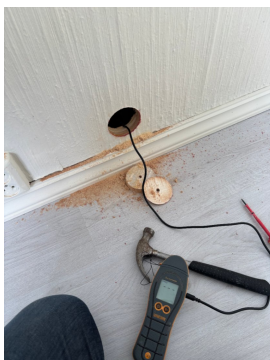
Hulltaking er foretatt fra soverom mot bad, det ble kontrollert med fuktmåler og det ble ikke registrert unormal fukt i veggen eller i svill. Målt fukt var på 9 % noe som er å anse som normalt.

Viser hulltaking.

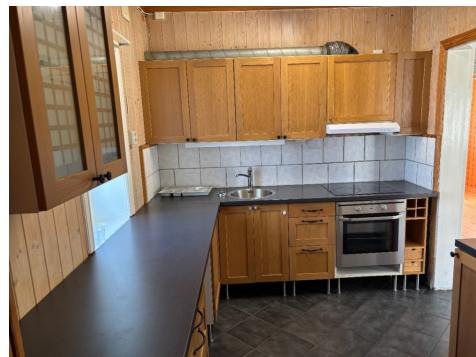
Tg 2 er satt pg a alder/slitasje + manglende sokkeler.

Viser kjøkken.

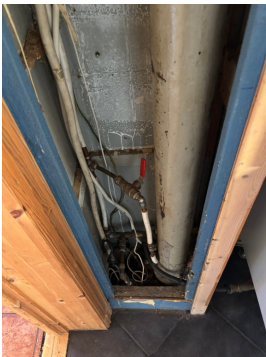
Kloakklufting på loft må isoleres for å unngå kondens som igjen kan renne ned i boligen. Rørøpplagg som er utført som egeninnsats er å anse som en risikokonstruksjon. Konsekvens kan være at det kan skje noe med rørøpplaget tidligere enn beregnet. Rørøpplaget bør holdes under oppsikt med jevne mellomrom. Avløp kan tette seg igjen og det anbefales videokontroll for å sjekke tilstand på rør. Tg 2 er satt pga alder/slitasje og ufagmessighet.

Viser soilrør i åpen kasse på kjøkken i 1 etg.

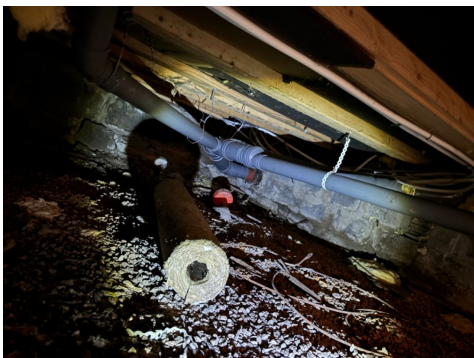
Viser avløpsrør i pvc.

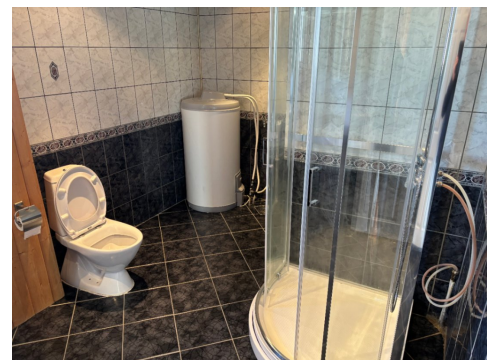
Iflg dagens forskrifter skal bereder være direkte tilkoblet inn i bryter og ikke via stikkontakt.

Viser bereder.

- Det bør etableres tilfredsstillende el-tilkobling etter gjeldende forskrift.
